Dąbrowa Górnicza, dn. 25.08.2017 r.

INTERPELACJA

DOTYCZY: Oznakowania komunikacyjnego przy ulicy Mickiewicza.

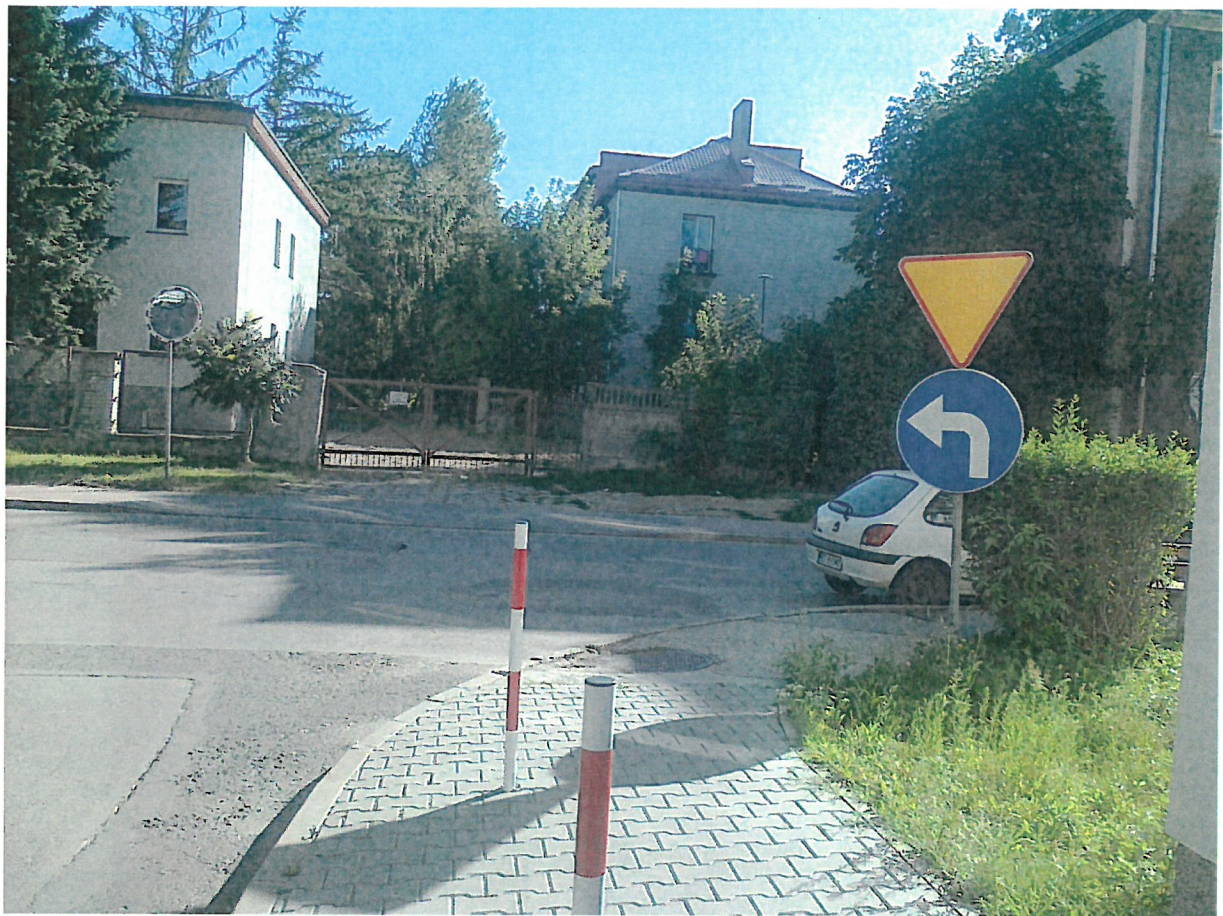
„**B-21** - zakaz skrętu w lewo” oraz „**B-36** -zakaz zatrzymywania się i postoju” (na zdjęciu).

1) Obecnie zgodnie z istniejącym tam oznakowaniem: B-21 - za budynkiem nr 16 – jest „zakaz skrętu w lewo”, a więc jest zakaz lewoskrętu w jednokierunkową ulicę Krasińskiego. **Moja uwaga:** Akurat jest odwrotnie, gdyż za tym budynkiem, wręcz nie można skręcać w prawo, a więc nie można skręcać pod prąd w jednokierunkową ulicę Krasińskiego.

Prawdopodobnie znak ten miał dotyczyć zakazu skrętu w lewo, a więc od strony budynku nr 16 w kierunku budynku nr 13, zatem miało to dotyczyć zupełnie innego miejsca, ale w tym przypadku - znak ten powinien być ustawiony w zupełnie innym miejscu.

2) Obecnie zgodnie z istniejącym tam oznakowaniem: B-36 - nie można dokonywać zatrzymywania się i postoju od wschodniej strony bloku nr 16, a wszak ten fragment uliczki jest tak krótki, że zgodnie z obowiązującymi przepisami i tak nie można by tam dokonywać zatrzymywania i postoju pojazdu, gdyż każdorazowo pojazd byłby postawiony poniżej odległości 10 metrów od skrzyżowania dróg, a więc niezgodnie z przepisami ruchu.

Moja uwaga: znak ten w tym miejscu jest niepotrzebny, chyba że przedmiotowy znak ma dotyczyć innego fragmentu ulicy, ale wtedy powinien on być ustawiony w zupełnie innym miejscu..

- 1- Zdjęcie nieprawidłowo ustawionych znaków pionowych przy bloku nr 16 przy ulicy Mickiewicza.
- 2- Zdjęcie prawidłowo ustawionego znaku pionowego za blokiem nr 16 przy ulicy Mickiewicza (wykluczającego się z poprzednim wskazanym znakiem drogowym).

Reasumując uważam, iż należy przeanalizować opisaną sytuację komunikacyjną pod względem zmiany tamtejszego oznakowania, ewentualnie tylko pod względem zmiany samej lokalizacji i ustawienia tych znaków w innym miejscu, bądź ewentualnie w jednym przypadku - pod względem możliwości prozaicznej zmiany kąta nachylenia samego szyldu jednego z pionowych znaków.
