opracowanie dokumentacji projektowej w ramach zadania pn. „Nowe życie Sztygarki – rewitalizacja obiektów wraz z zagospodarowaniem terenu na potrzeby Regionalnego Centrum Edukacyjno – Kulturalno - Usługowego” – etap I

PROJEKT DORAŻNYCH ZABEZPECZEŃ PAWILONU III

Inwestor:

**Gmina Dąbrowa Górnicza
ul. Graniczna 21, 41-300 Dąbrowa Górnicza**

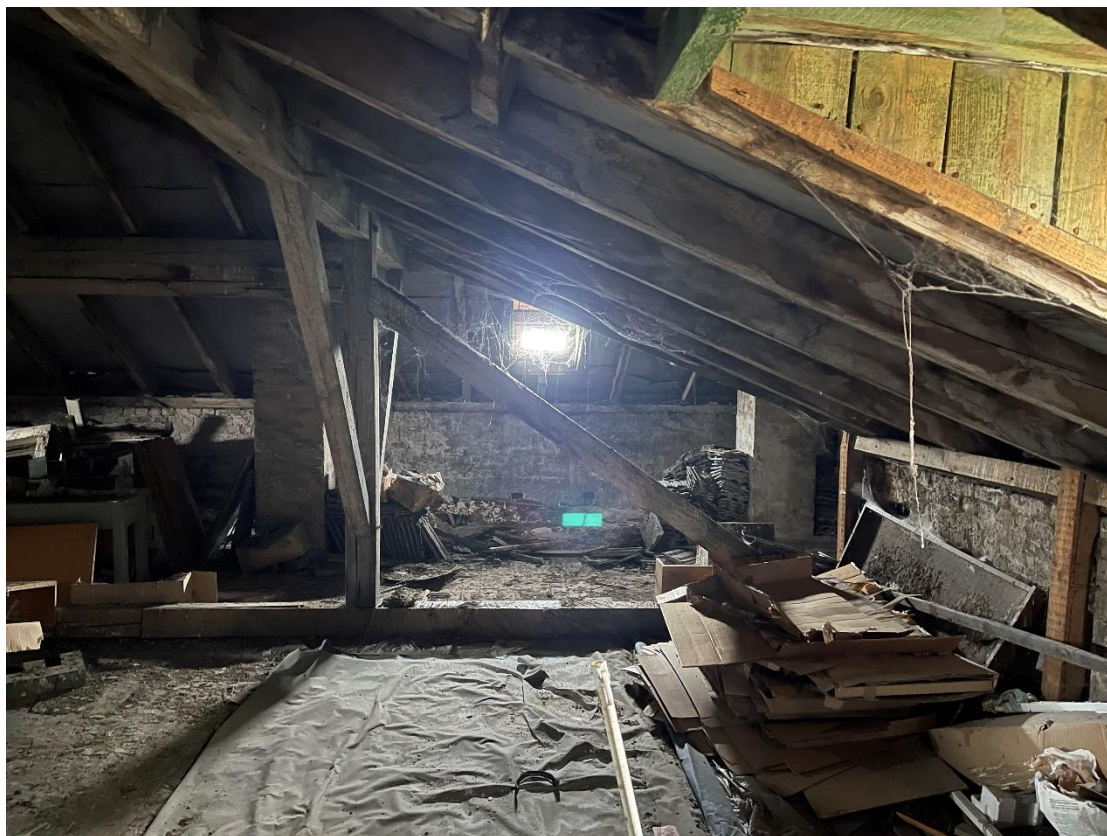
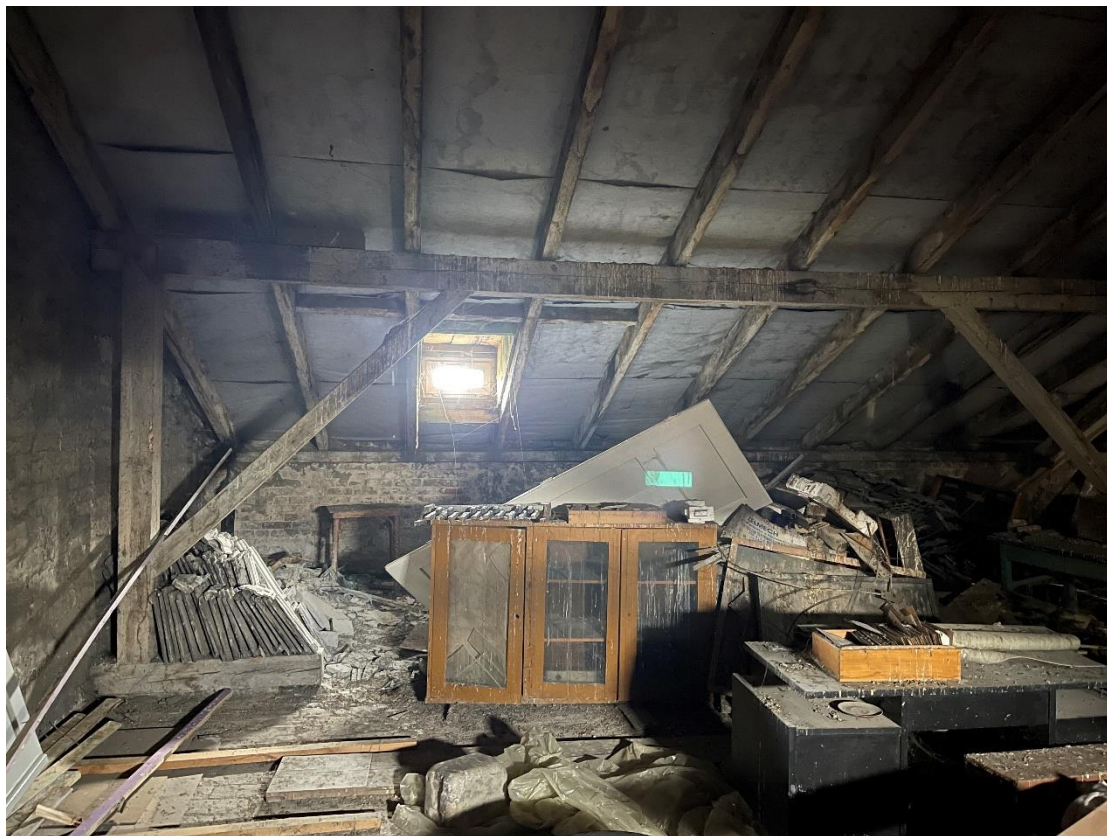
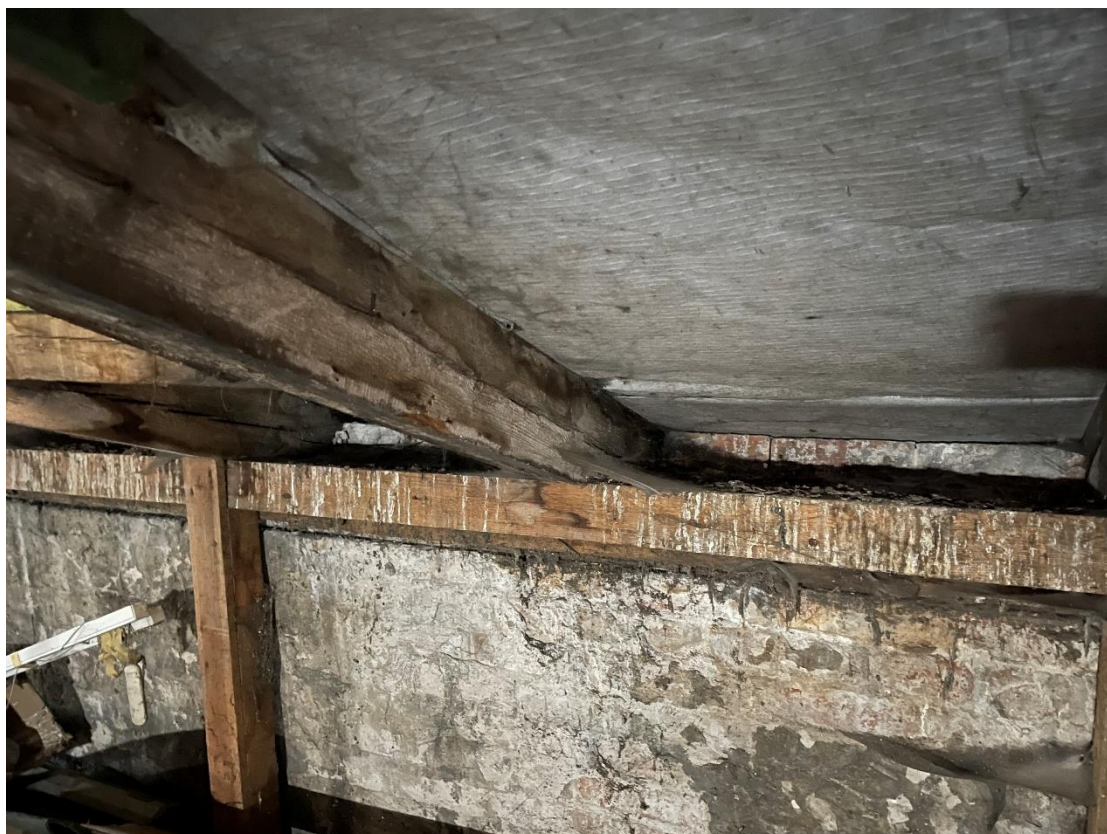
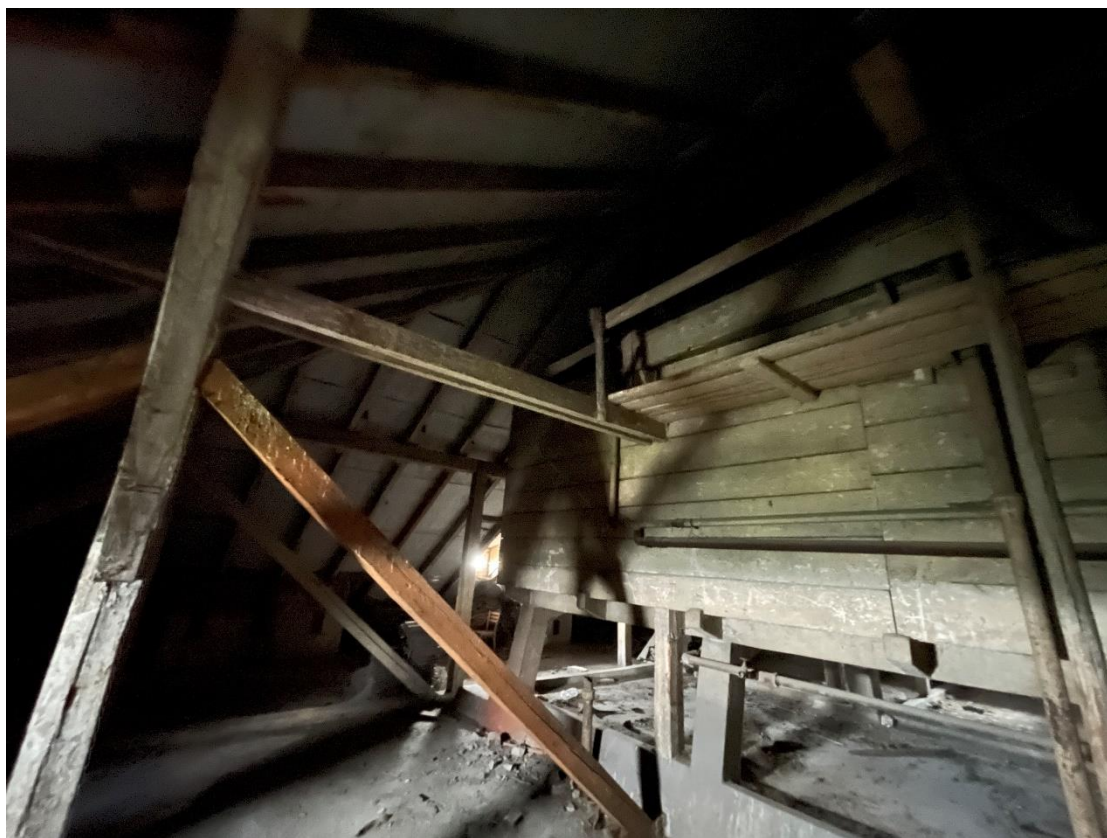
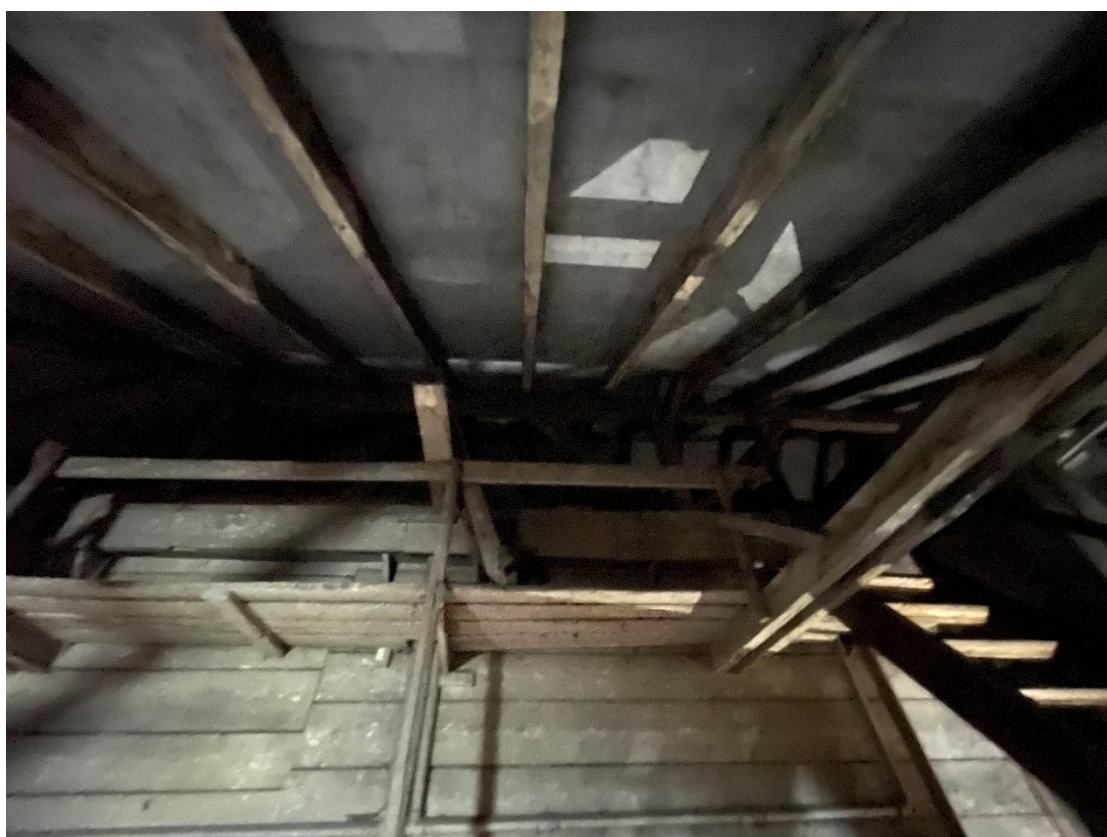
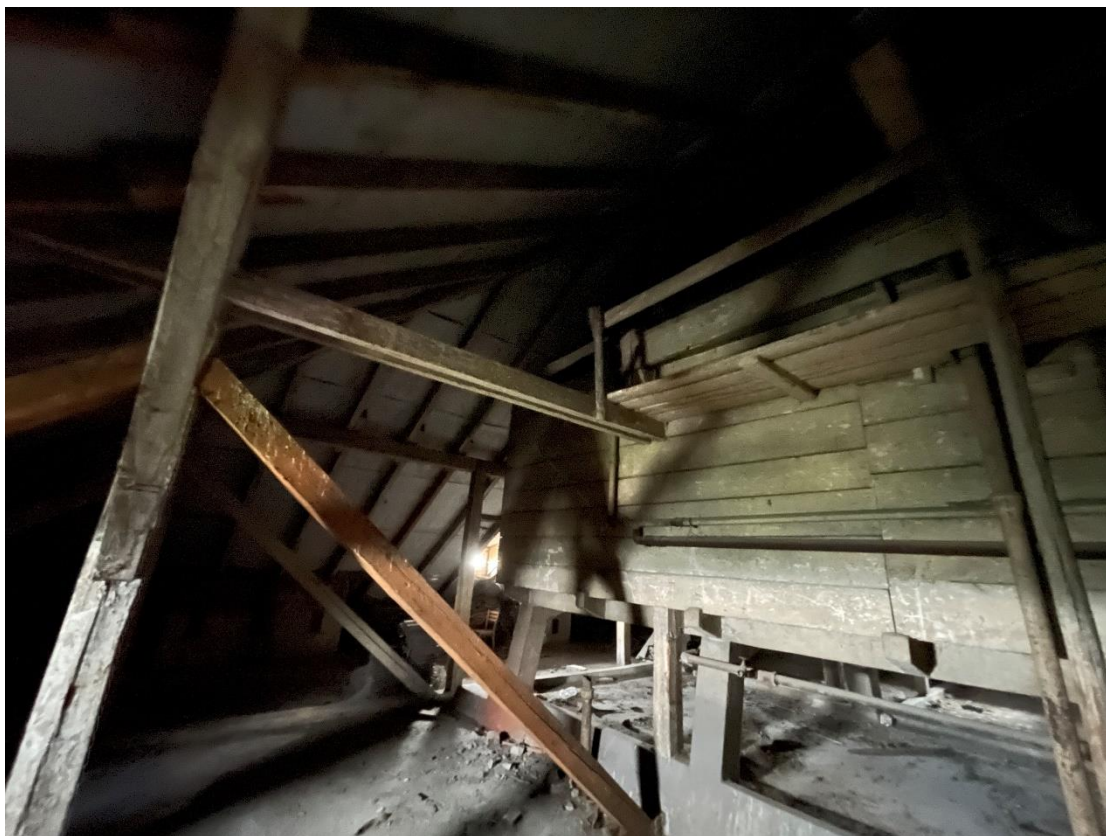
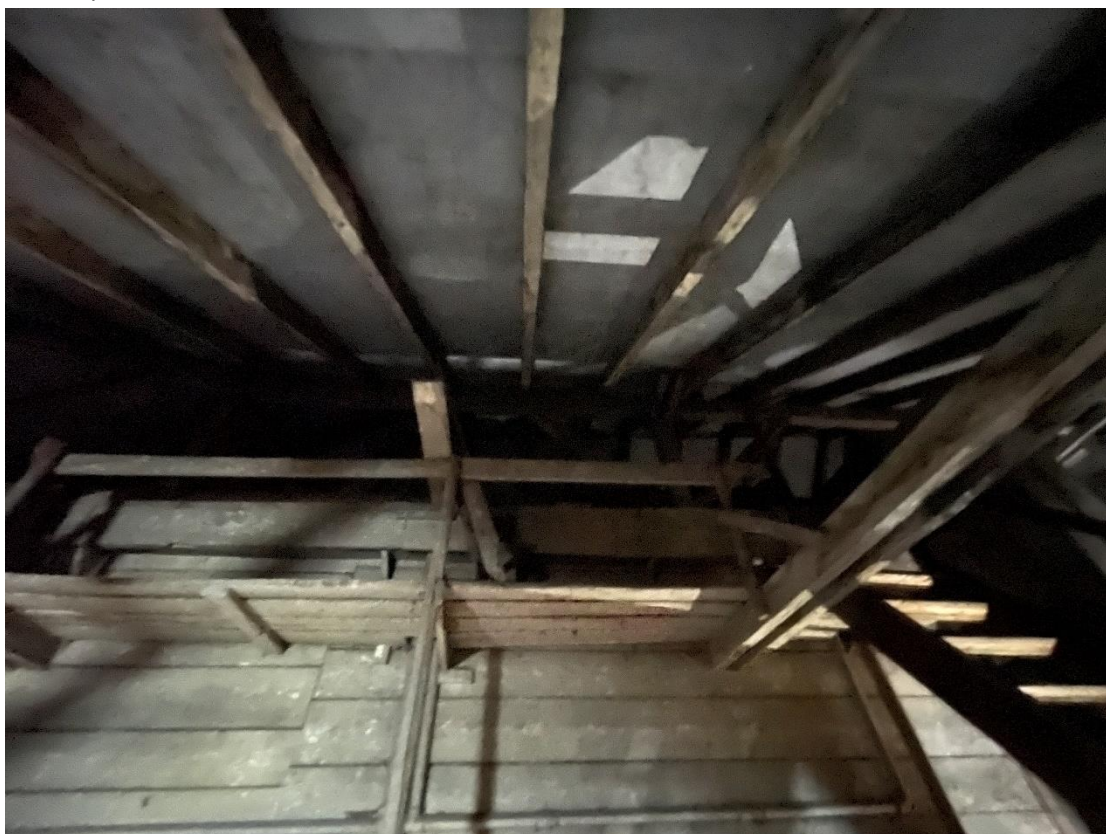
Oględziny konstrukcji i pokrycia dachu wykonane w przestrzeni poddaszy budynku, pozwoliły stwierdzić, że stan techniczny konstrukcji jest zadowalający, jednakże występują widoczne nieszczelności połaci dachu. W czasie oględzin nie stwierdzono elementów konstrukcji uszkodzonych w sposób zagrażający bezpieczeństwu użytkowania budynku.

Oględziny połączi od strony poddasza pozwoliły natomiast stwierdzić, że występują nieszczelności pokrycia dachu co widoczne jest w postaci prześwitów światła w przestrzeni ciemnego poddasza.

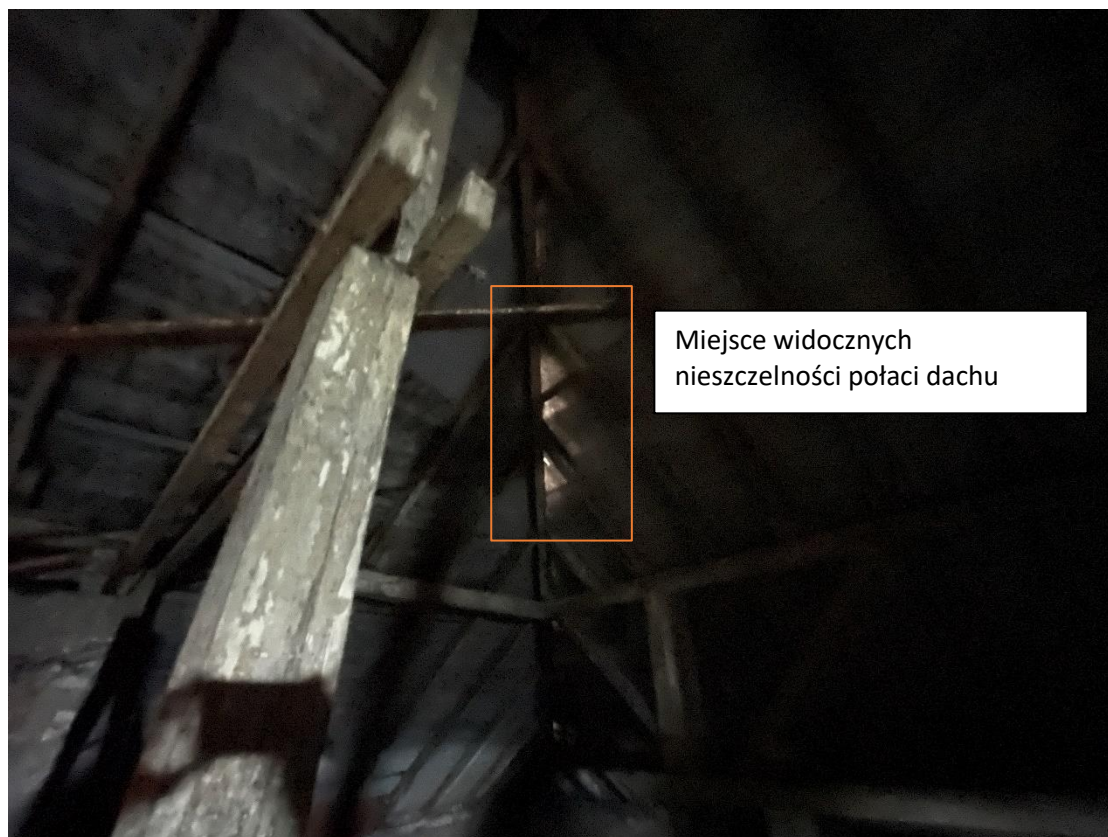
Zdjęcie. 9.

Najpoważniejsze i największa nieszczelność występuje w przy krokwi krawędziowej w części dachu zlokalizowanej nad klatką schodową, co też potwierdzają ślady zawilgocenia na suficie i ścianie w przestrzeni klatki schodowej, opisane w punkcie 4.1.2.

Miejsce widocznych
nieszczelności połączi dachu

Naprawę pokrycia dachu należy przeprowadzić, wykonując przed jej rozpoczęciem weryfikację wskazanych w opracowaniu miejsca nieszczelności. Należy również przejrzeć połączenia od strony zewnętrznej, aby zweryfikować z uwagi na brak dostępu w czasie oględzin, stan techniczny obróbek blacharskich oraz uszczelnienia w miejscu przejść przez połączenia dachu przewodów kominowych oraz innych przebiegów. Zweryfikować należy również, niemożliwą do określenia od strony poddasza, jakość zamocowania pokrycia dachu, weryfikując czy w stanie obecnym nie istnieje ryzyko zerwania pokrycia dachu w czasie porywistych podmuchów wiatru.

Remont w miejscach nieszczelności należy rozpocząć od demontażu uszkodzonych, luźnych elementów pokrycia. W razie konieczności należy wykonać wzmocnienie lub też dołożyć elementy konstrukcji w celu trwałego zamocowania pokrycia wymienianego. Po zakończeniu ww. prac, należy odtworzyć pokrycie wykonując szczelną „łatę”.

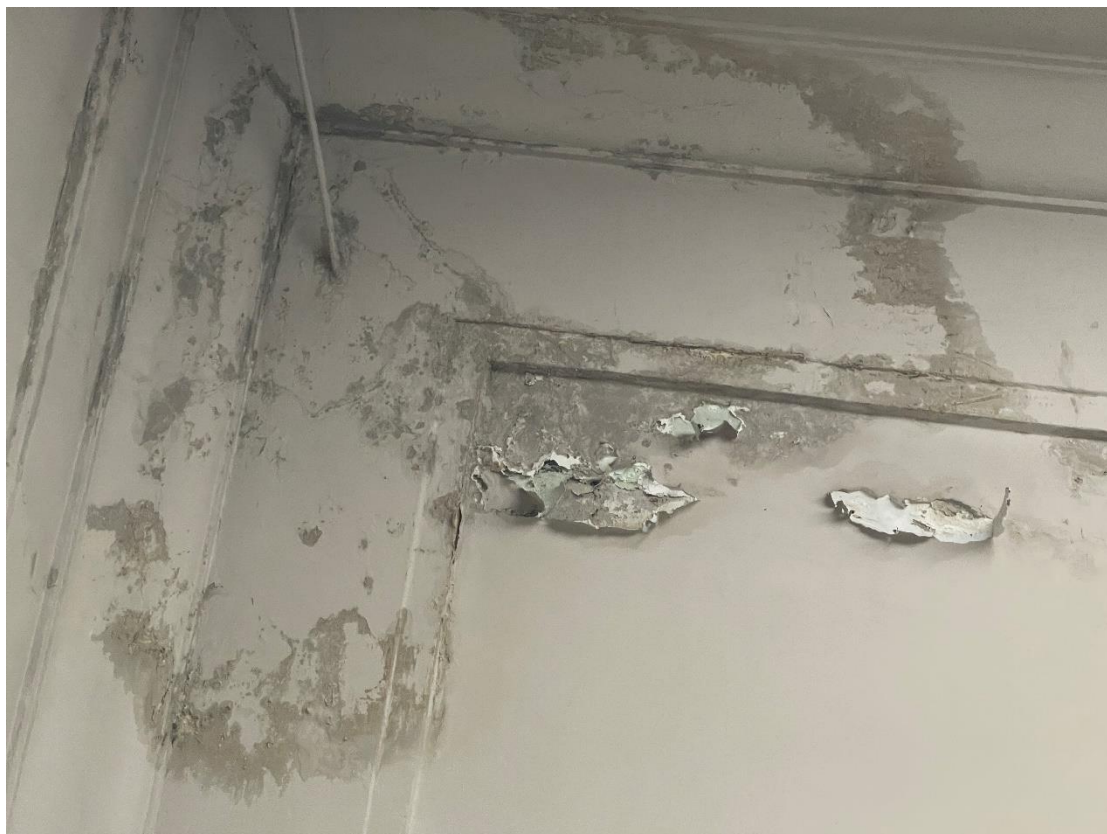
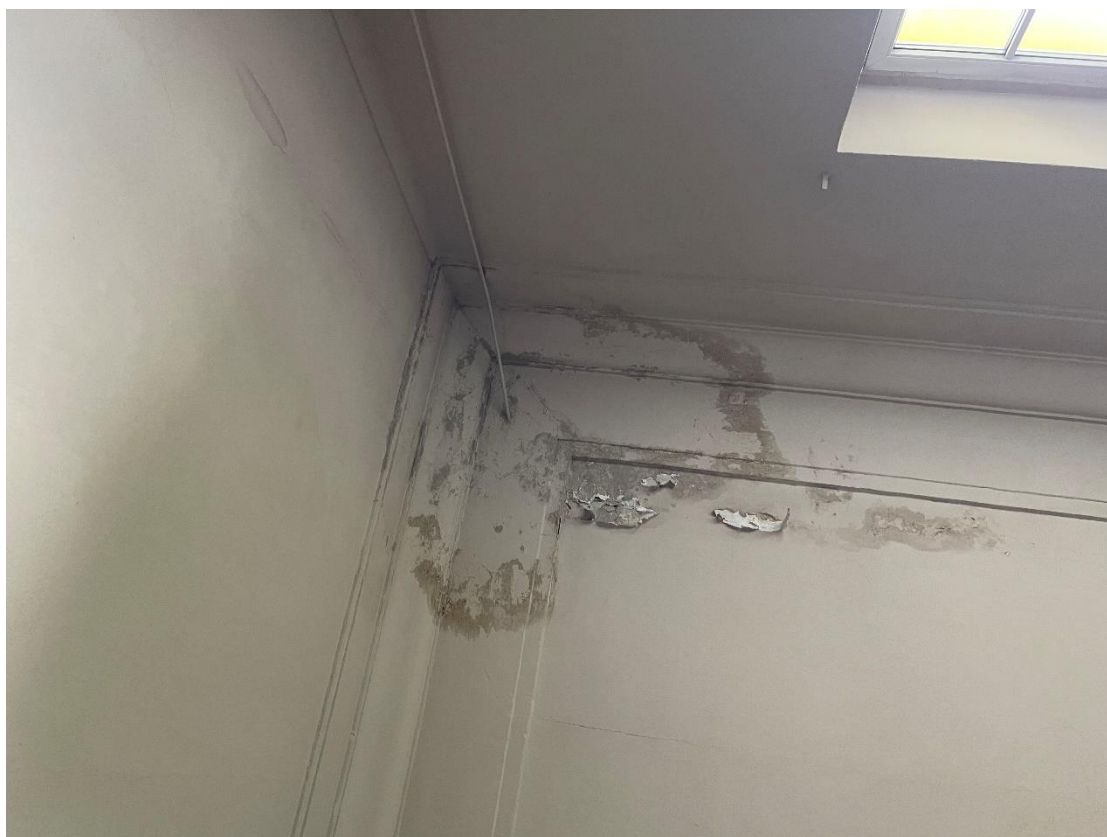
W czasie oględzin budynku, o czym wspomniano w punkcie 4.1.1 stwierdzono nieszczelności pokrycia dachu doprowadzające do zalewania przestrzeni poddaszy i zamakania struktury budynku. W wyniku oględzin stwierdzono znaczną nieszczelność pokrycia dachu w przestrzeni nad klatką schodową, co objawia się widocznym zawilgoceniem sufitu i ścian klatki schodowej.

Widok stropu w przestrzeni klatki schodowej – pawilon III

Zawilgocone tynki sufitu i ścian skuć, a elementy konstrukcji osuszyć. W przypadku znacznego zawilgocenia elementów konstrukcji może zachodzić konieczność ich wymiany lub wzmocnienia. Zaleca się wykonanie dodatkowych elementów jako wzmocnienia bez usuwania elementów istniejących, przy czym zwraca się uwagę, że konieczne jest uprzednie odpowiednie zaimpregnowanie elementów pozostawianych, aby nie oddziaływały na elementy nowe i nie prowadziły do ich korozji.

W celu osuszenia ściany proponuje się założenie tynków solochłonnnych w celu poprawy jakości prac osuszających. Nie należy osuszać elementów zawilgoconych w sposób zbyt intensywny, doprowadzając do ich nagłego wysychania, gdyż może prowadzić to do uszkodzenia konstrukcji a tym samym do niekontrolowanych zarysowań tynków ścian i sufitu.

Po osuszeniu i naprawie elementów konstrukcji sufitu i ściany w miejscu zawilgocenia, można przystąpić do odtworzenia tynków. Tynki należy odtwarzać w formie pierwotnej z materiału o składzie odpowiadającemu tynkom istniejącym na budynku. W przypadku tynków starych należy wykonać tynki renowacyjne. Po wytynkowaniu miejsc skutych, otworzyć powłoki malarskie, wykonując malowanie powierzchni sufitu lub ściany pozwalającej na wydzielenie jako spójna całość. Nie dopuszcza się z przyczyn estetycznych malowania jedynie fragmentu ściany lub sufitu objętego pracami.

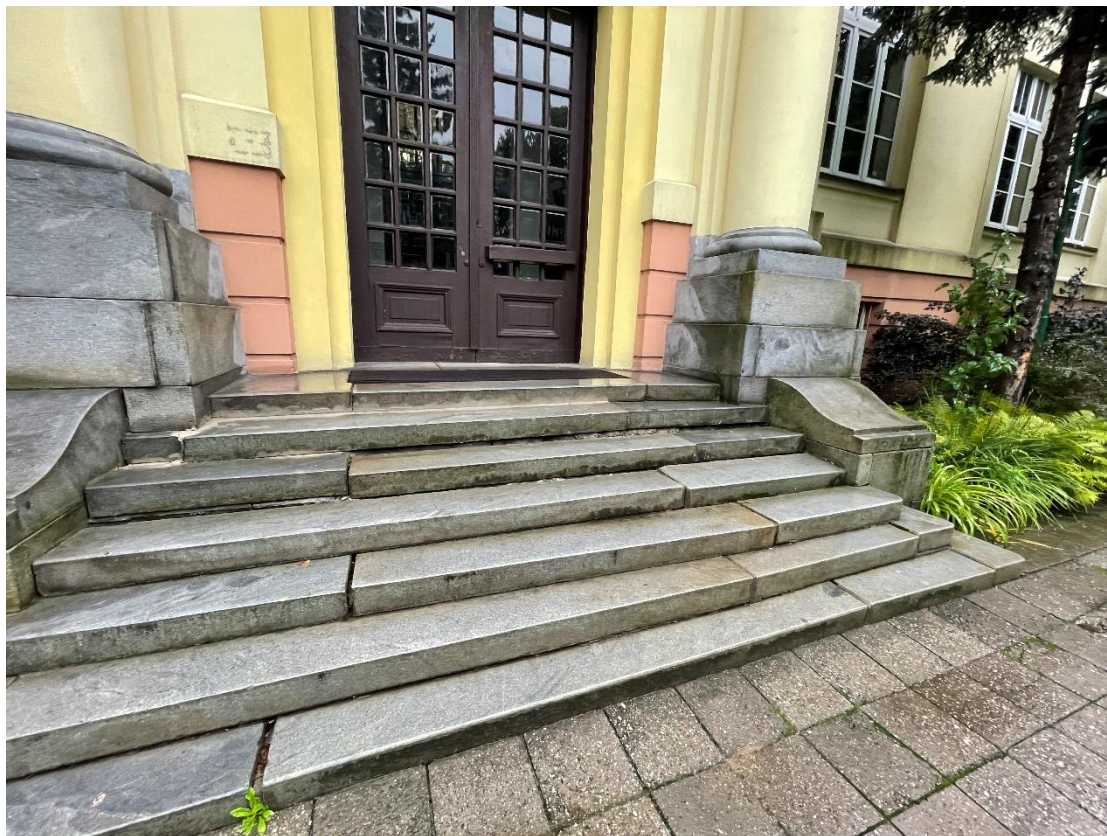
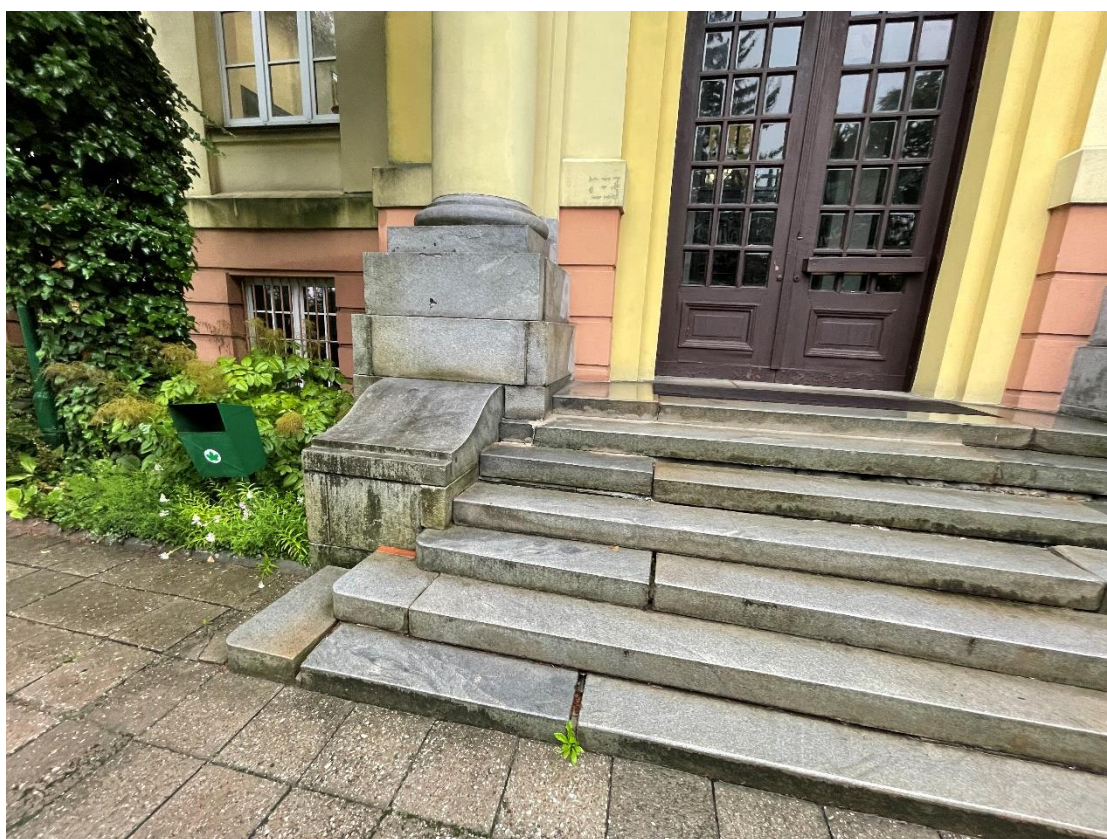
W wyniku działających na przestrzeni lat, czynników atmosferycznych, w tym przemarzania oraz oddziaływań wywołanych eksploatacją górniczą, nastąpiła destrukcja schodów związana z deformacją stopni kamiennych oraz spocznika. Okładziny stopnie schodów zapadły się względem siebie, jednocześnie stopnie utraciły pierwotną geometrię i kształt.

Zdjęcie. 12.
Schody zewnętrzne

W celu przywrócenia schodów do stanu pierwotnego, koniecznym jest wykonanie prac remontowych obejmujących:

- Demontaż okładzin kamiennych schodów i murków;
- Oczyszczenie chemiczne lub mechaniczne okładzin schodów i murków;
- Naprawa konstrukcji nośnej schodów;
- Ułożenie okładzin kamiennych;
- Impregnacja;
