**EKSPERTYZA STANU TECHNICZNEGO WIADUKTU DROGOWEGO
W CIĄGU UL. UJEJSKIEJ NAD DROGĄ KRAJOWĄ NR 1
W DĄBROWIE GÓRNICZEJ.**

**Gmina Dąbrowa Górnicza
ul. Graniczna 21
41-300 Dąbrowa Górnicza**

**mgr inż. Grzegorz Łaba
upr. bud. SLK/1232/PWOM/06**

Bielsko – Biała, lipiec 2015 r.

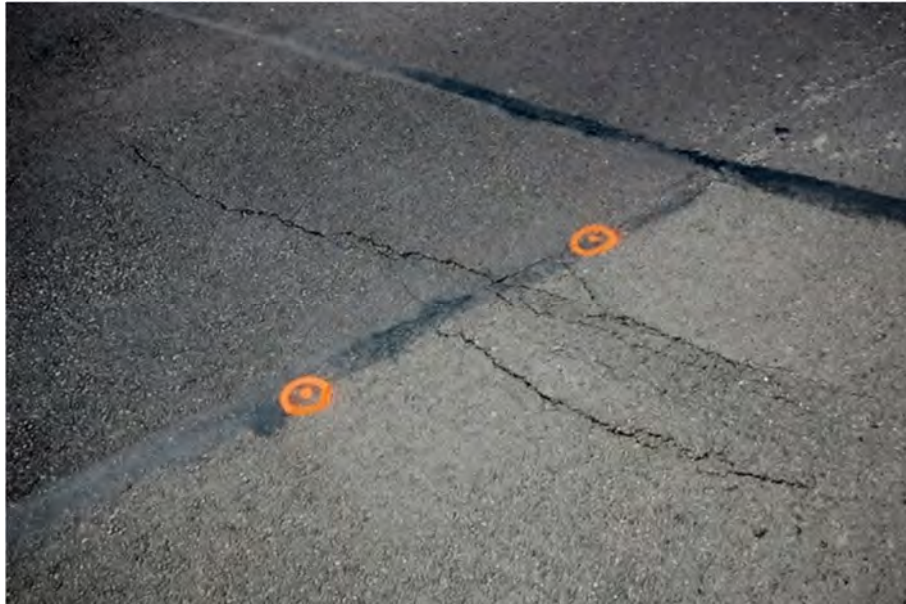
Fot.2.4 - Pęknięcia poprzeczne nawierzchni w rejonie dylatacji nad przyczółkiem. Lokalizacja reperów pomiarowych. (Przyczółek 5 – strona północna)

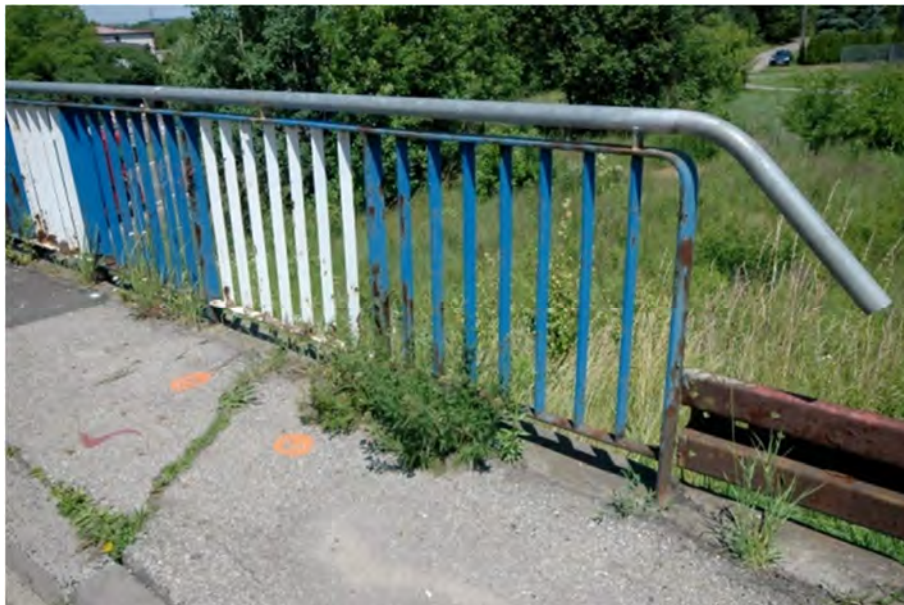
Fot.2.5 - Zdeformowany chodnik. Korozja elementów balustrad i pasa profilowego bariery drogowej. Wegetacja roślinności w pęknięciach nawierzchni. (Przyczółek 5 – strona północna)

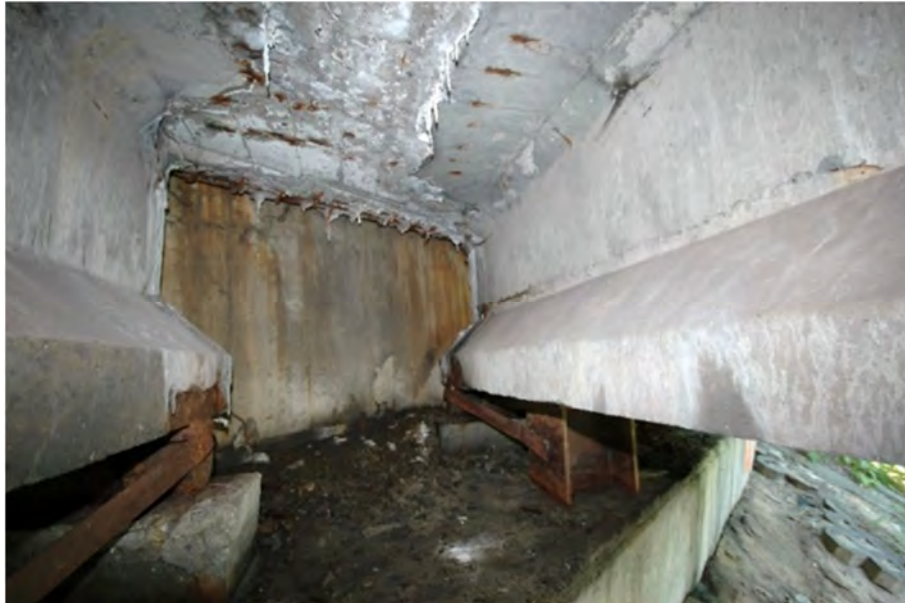
Fot 3.7 – Zawilgocenie ławy podłożyskowej i ścianki zapleczej, nieszczelności izolacji na styku belek, widoczne odsłonięte skorodowane zbrojenie i korozja elementów podpierających. (Podpora 1).

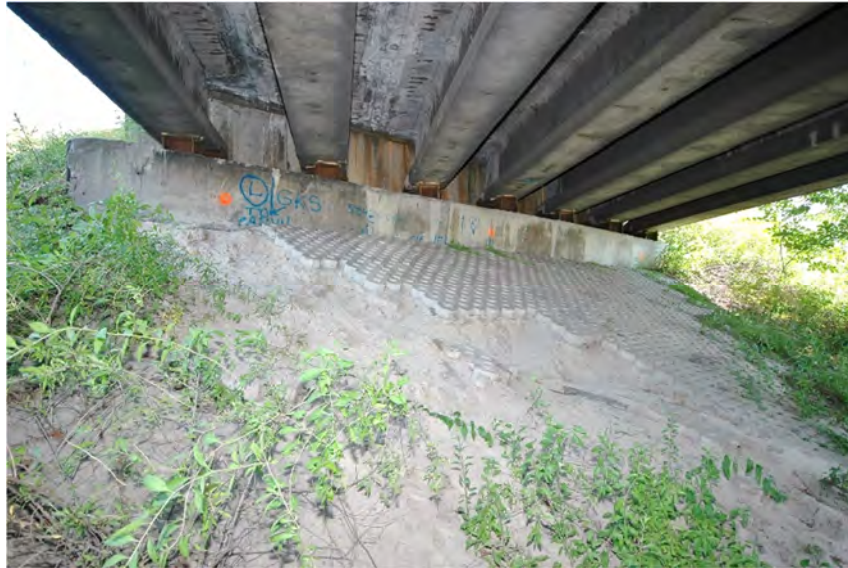
Fot 3.10 – Przyczółek (podpora 5). Braki płyt betonowych zabezpieczających skarpę pod przyczółkiem. Widoczne zacieki na stykach belek głównych oraz na ścianie zapleczej. Stożek nasypowy nieumocniony i częściowo porośnięty roślinnością. Podparcie tymczasowe belek na stołkach stalowych).

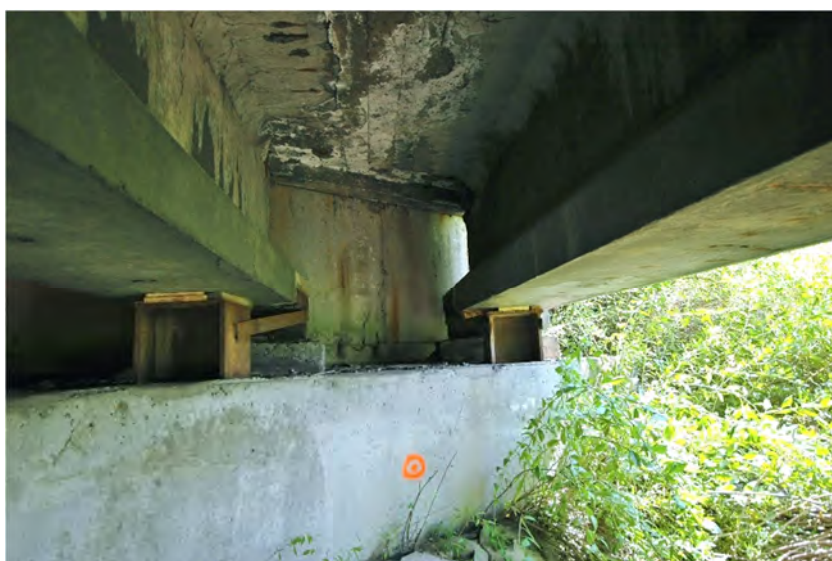
Fot 3.15 – Podparcie belek od strony południowej, podklinowanie na stołkach montażowych. Zawilgocenia i wykwyty na styku belek oraz na środnikach belek. Przyczółek (podpora 5).

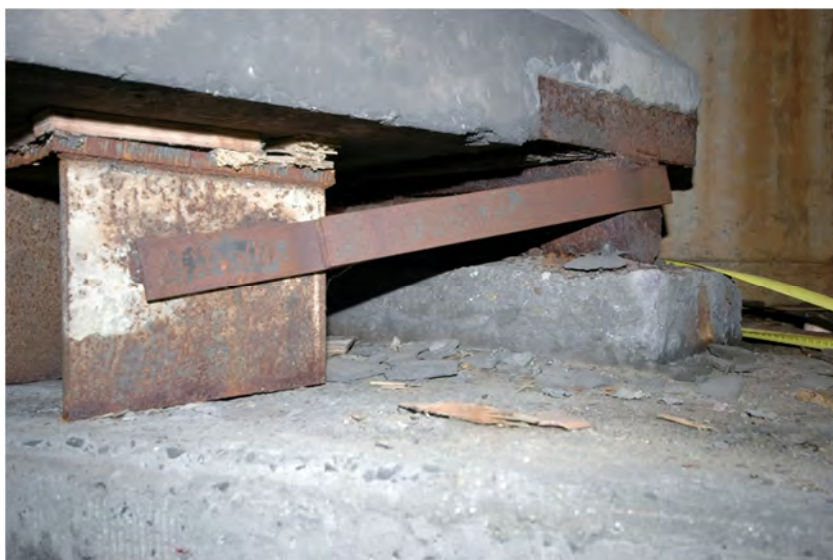
Fot 3.17 – Stółek podparcia tymczasowego. Korozja elementów stalowych, uszkodzenia ciosów podłożyskowych, zacieki na wskutek nieszczelności na ścianie zapleczonej. Przyczółek (podpora 5).

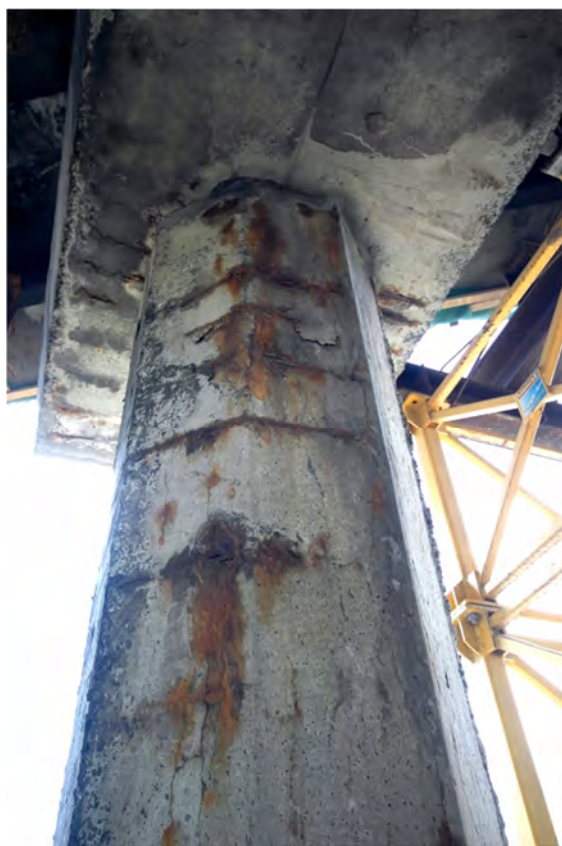
Fot.4.13 – Słup skrajny podpory 3. Korozja zbrojenia oraz złuszczenia i ubytki betonu słupa i oczepu.

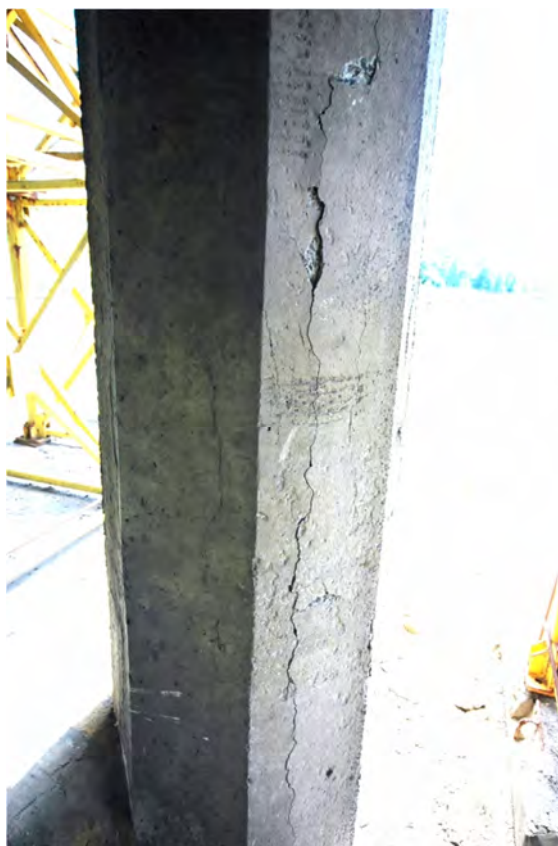
Fot.4.14 – Słup skrajny podpory 3. Zarysowanie o charakterze przeciążeniowym i odspojenia betonu.

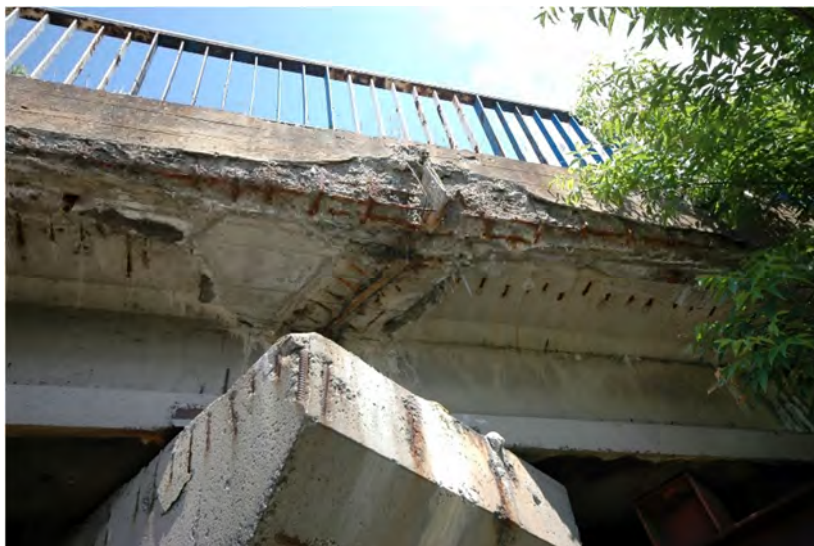
Fot.4.16 – Uszkodzenia gzymsu oraz spodu konstrukcji na styku przęseł 3 i 4. Widoczna korozja stali zbrojeniowej, ubytki betonu spodu płyty pomostu. Nieszczelności na styku przęseł

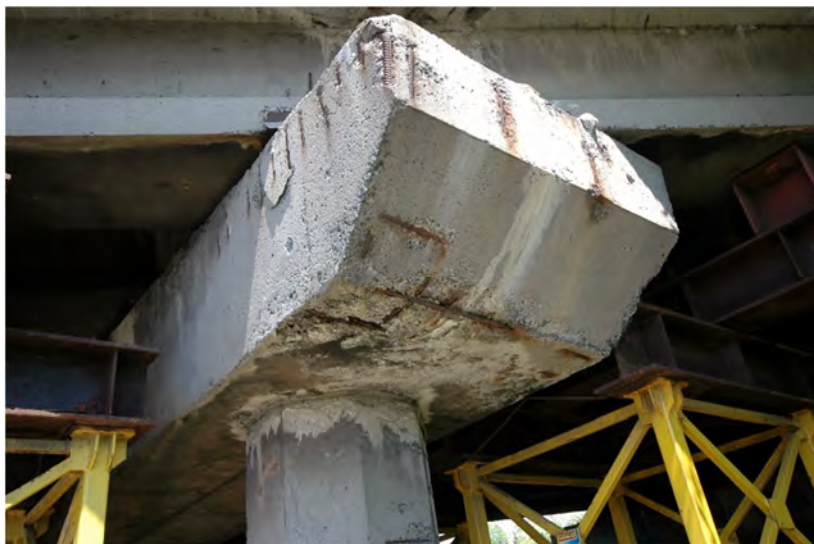
Fot.4.17 – Zawilgocenie na spodzie oczepu podpory 4. Wykwity i korozja stali zbrojeniowej.

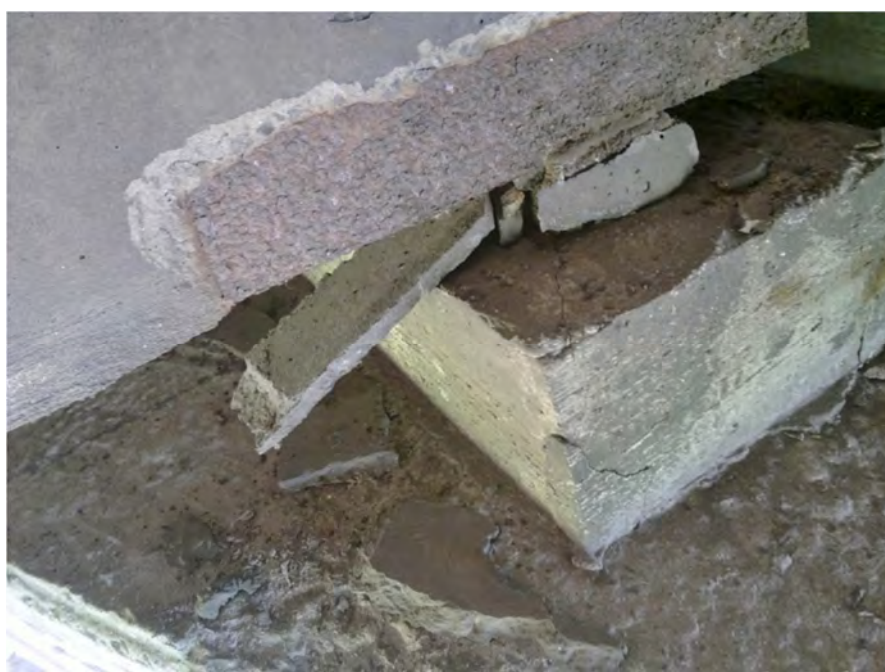
Fot.6.9 – Uszkodzenia belki w strefie podporowej nad łożyskiem. Odspojenie otuliny betonowej belki. Uszkodzenia ciosu podłożyskowego

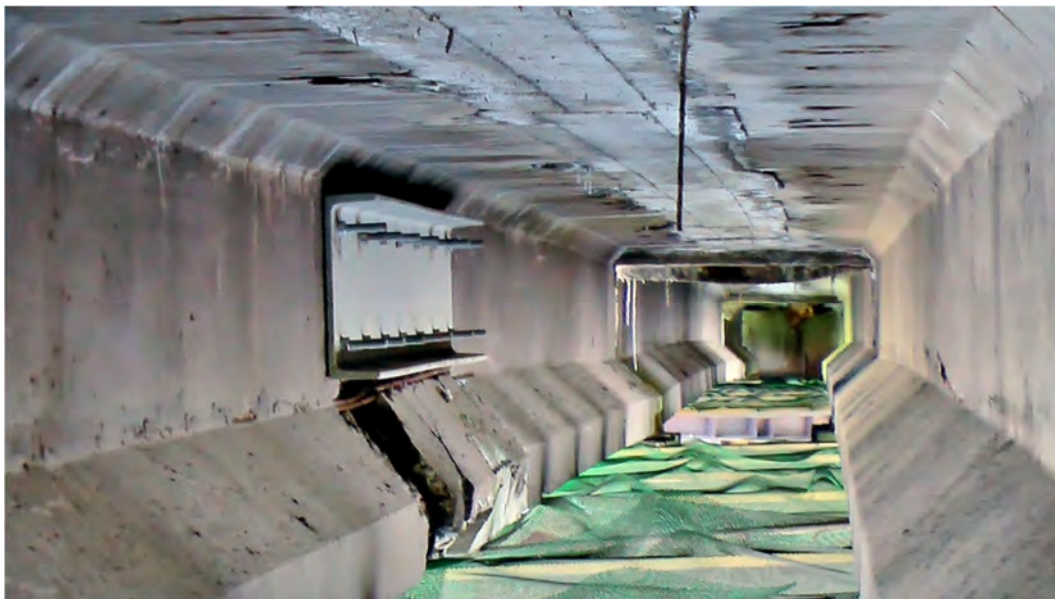
Fot.7.1 – Zabezpieczenie uszkodzonego dźwigara głównego w miejscu zerwania splotów sprężenia nakładką z ceownika. Widok od strony przęsła 1

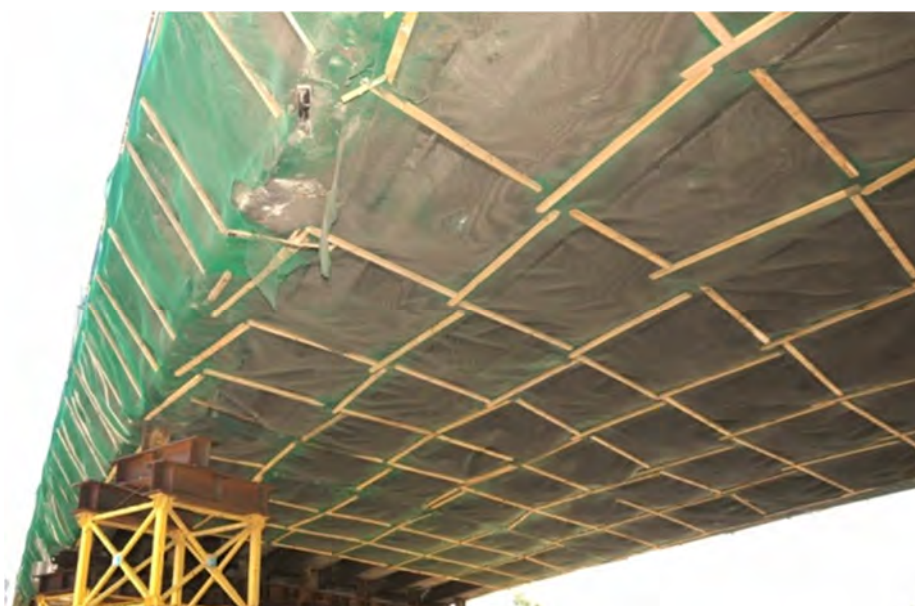
Fot.9.9 – Uszkodzone zabezpieczenie z siatki tworzywowej. Siatka zabezpiecza użytkowników ruchu przed odpadającymi elementami betonu (otuliny).
