**OPINIA TECHNICZNA  
W SPRAWIE REMONTU NIECKI BASENOWEJ  
W SZKOLE PODSTAWOWEJ NR 31 W DĄBROWIE GÓRNICZEJ**

Szkoła Podstawowa nr 31  
Al. Zwycięstwa 77  
42-520 Dąbrowa Górnicza

**Październik 2015 rok**

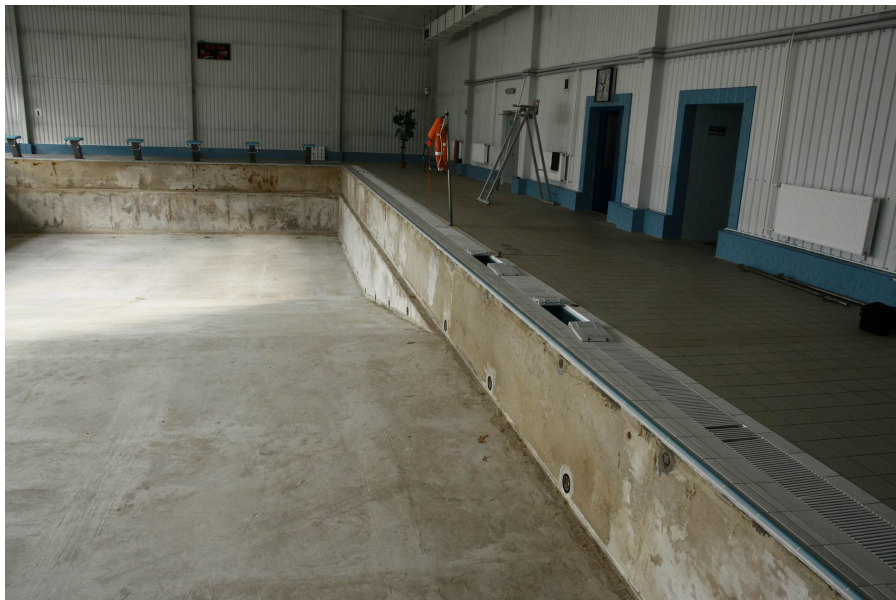
Foto 1

Basen - niecka widok ogólny

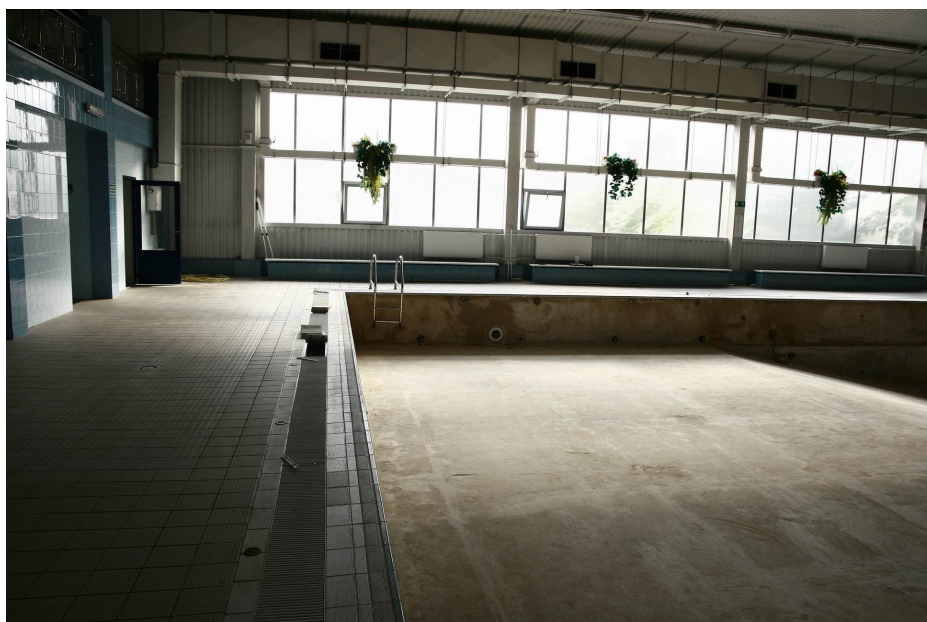
Foto 2

Basen - niecka - część płytsza

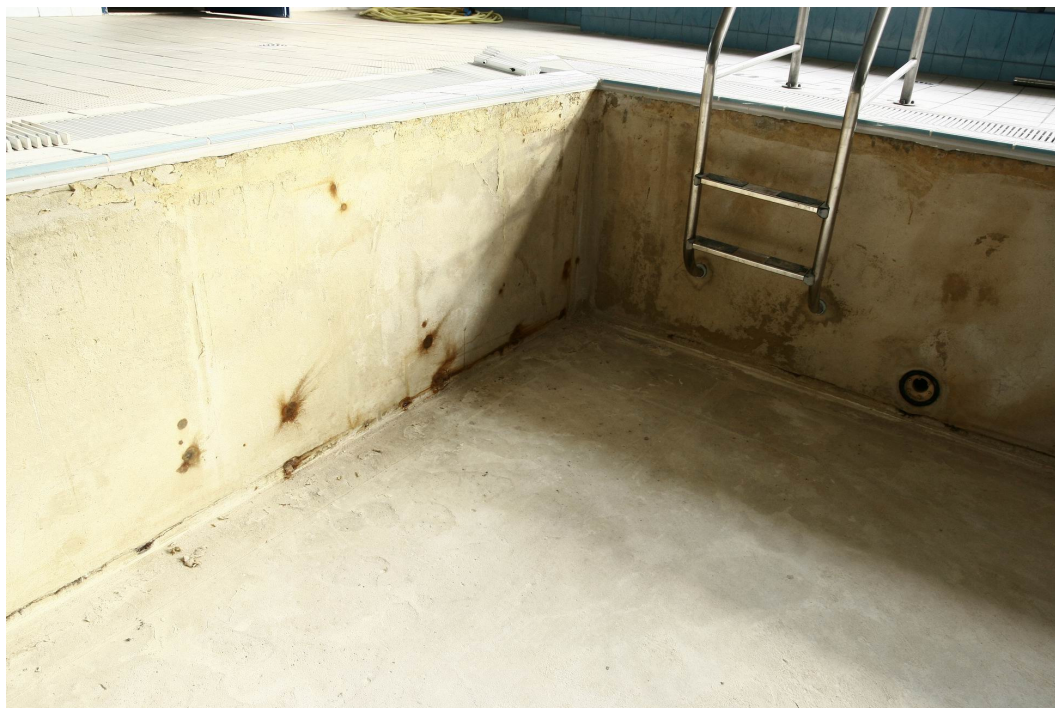
Foto 3  
Basen - niecka - część płytsza - widok ściany

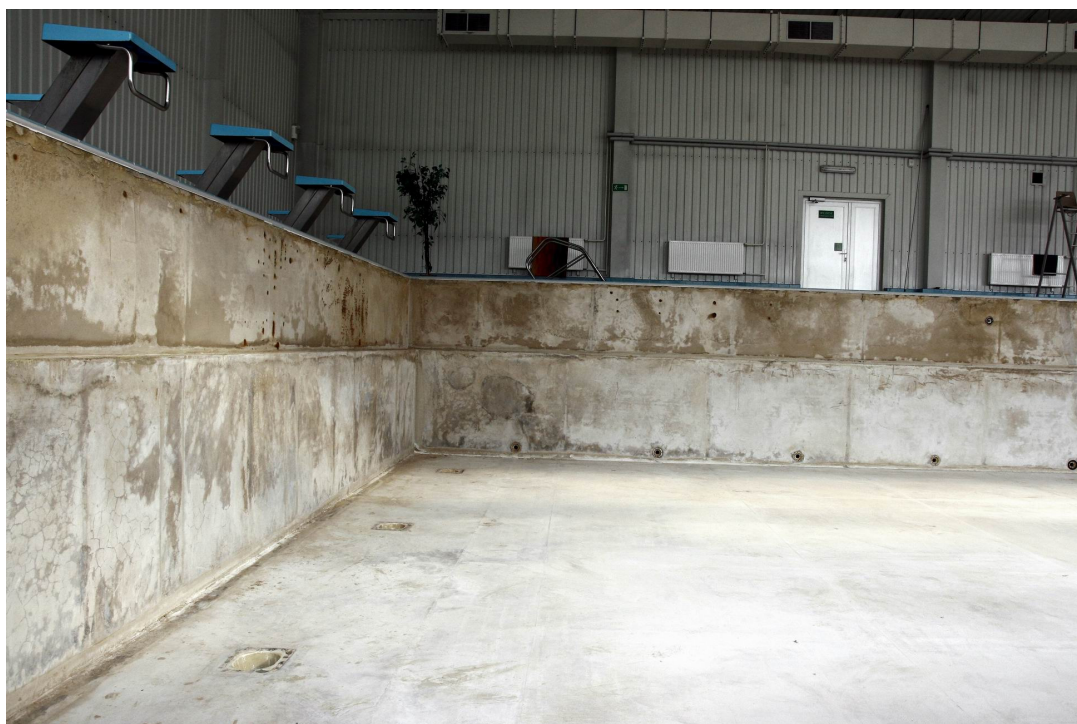
Foto 4  
Basen - niecka - część głębsza - widok ściany

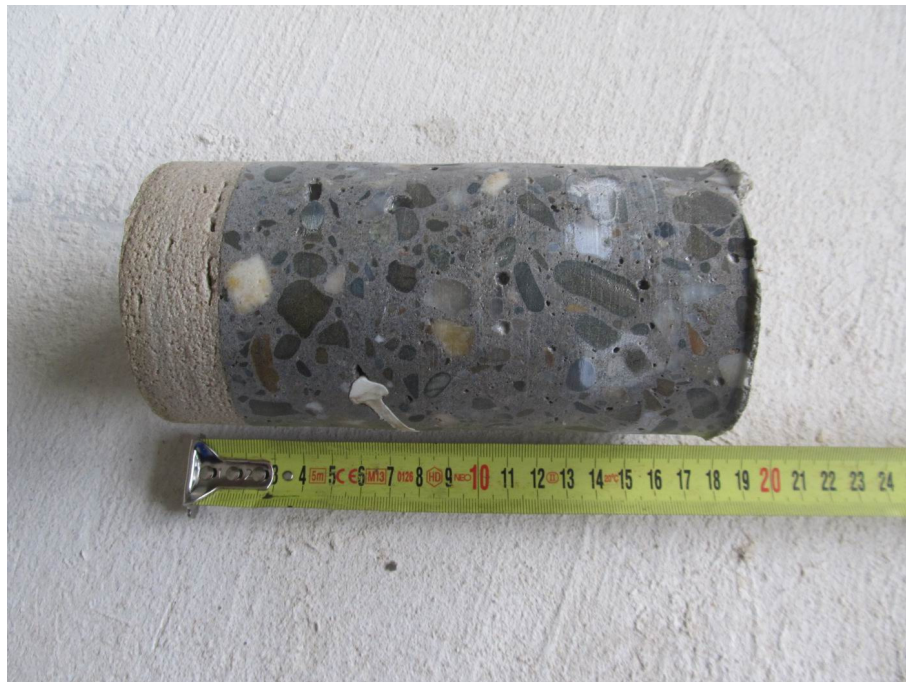
Grubość ścian części płytszej: ściana żelbetowa gr. 14 cm + od wewnątrz niecki zaprawa gr. 3 cm.

Foto 5  
Odwier nr 1 (ściana części płytszej)

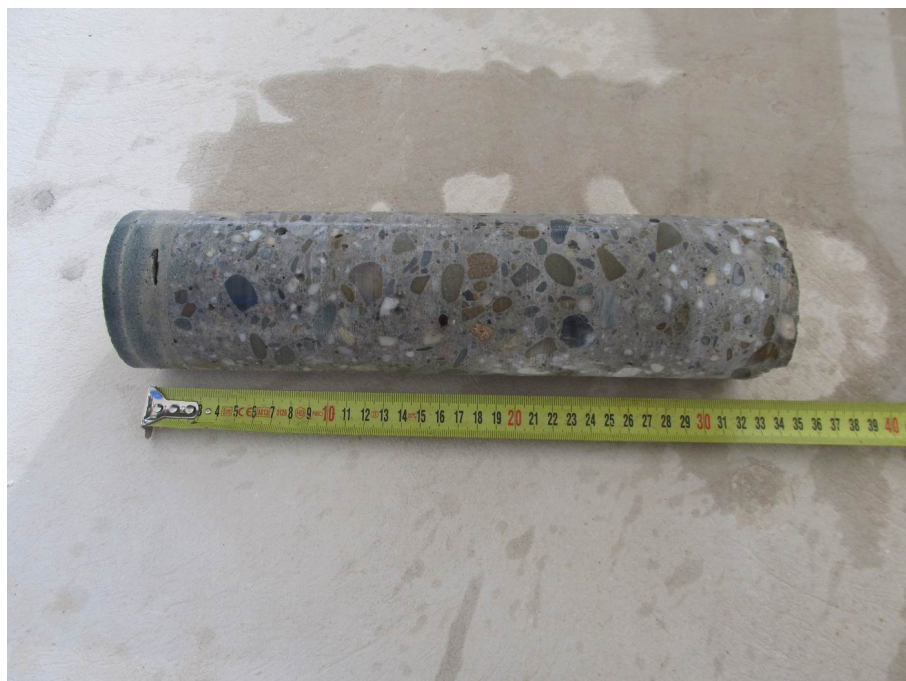
Grubość ścian części głębszej: ściana żelbetowa gr. 29,5 cm + od wewnątrz niecki zaprawa wyrównawcza gr. 3 cm.

Foto 6  
Odwier nr 2 (ściana części głębszej)

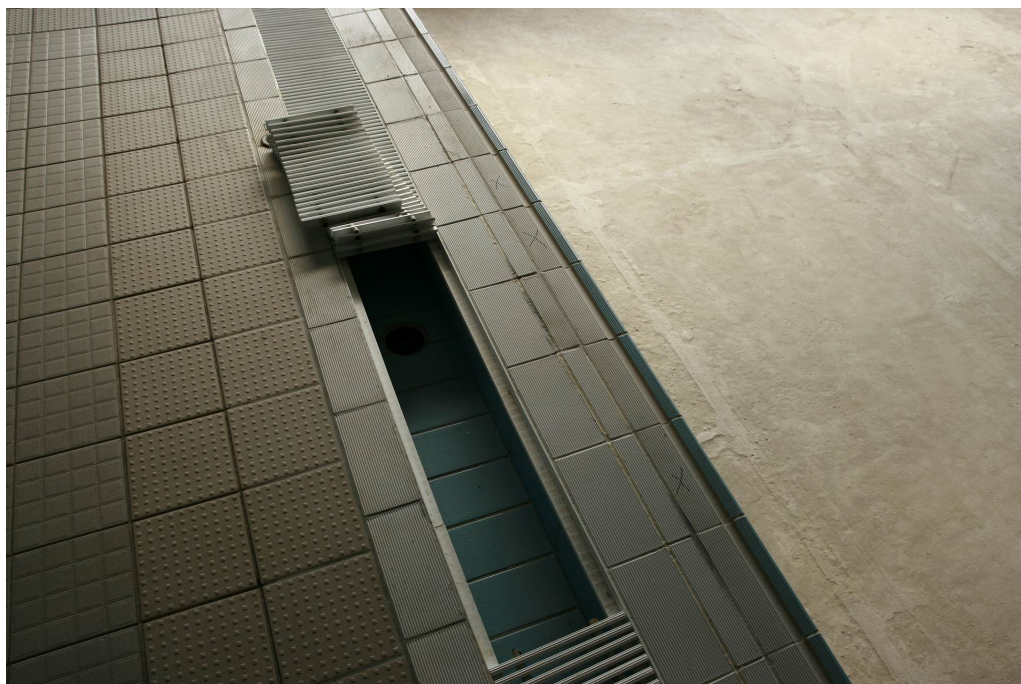
Foto 7  
Rynna przelewowa - widok

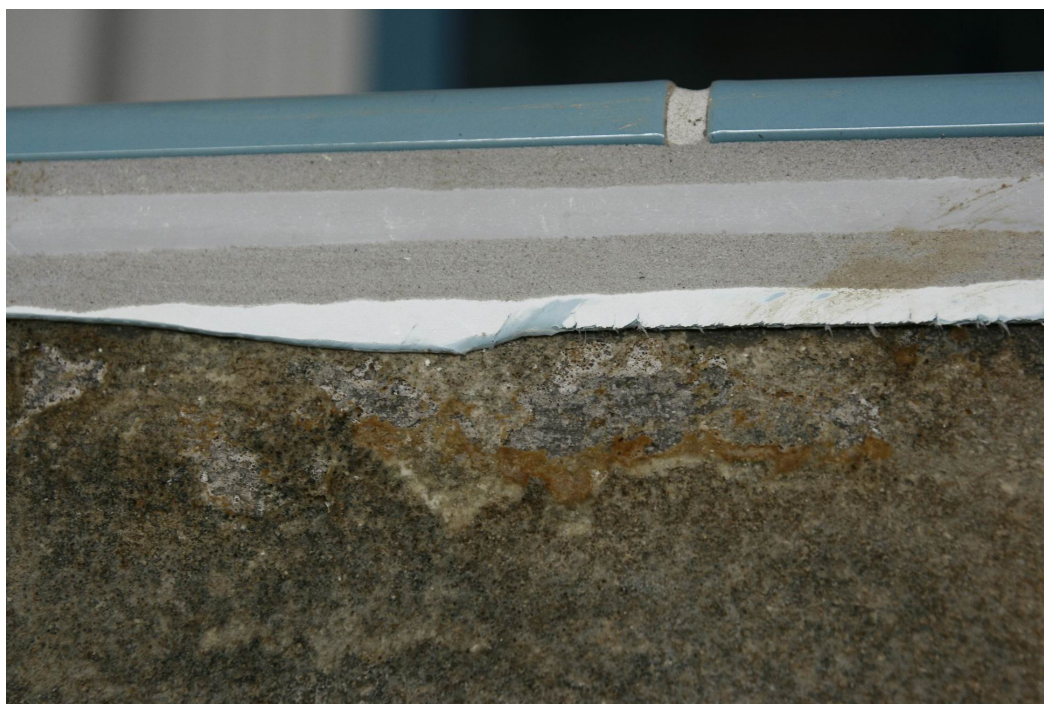
Foto 8  
Pozostałości membrany basenowej pod płytkami krawężniowymi basenu

- usunięcie resztek folii basenowej przy krawędzi basenu,
- odkucie płytek krawędzi basenu (do rynny przelewowej),
- odkucie elementów uzbrojenia niecki basenu,

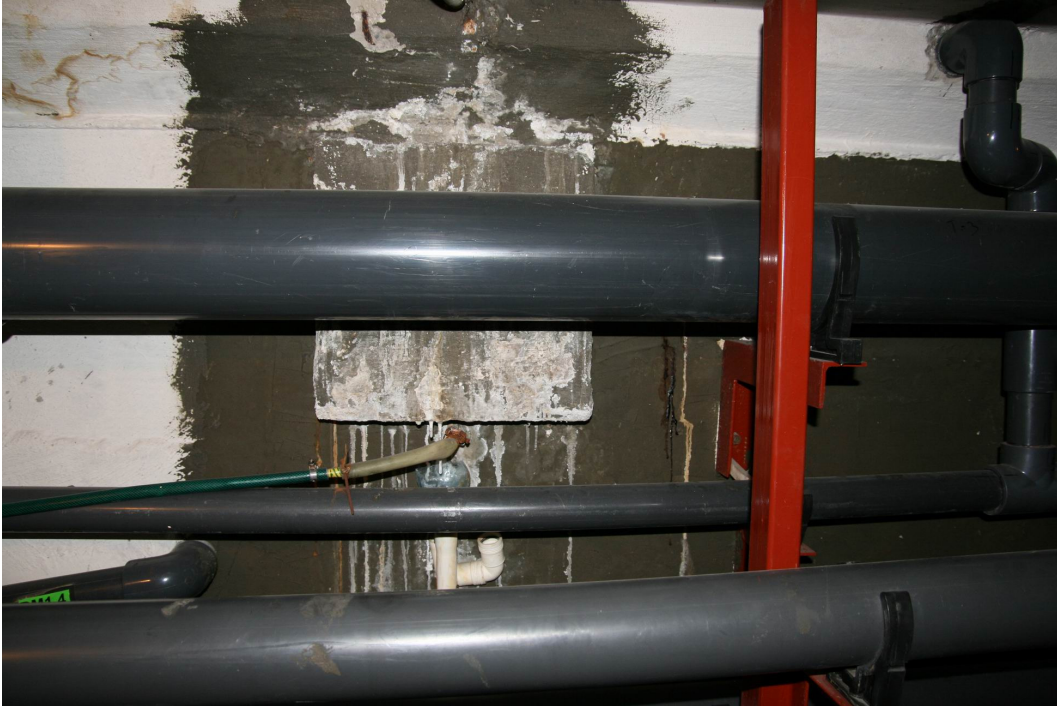
Na poziomie podbasenia stwierdzono również przecieki niecki w miejscach takich jak gniazda lamp oświetleniowych, przerwach technologicznych (wylewanie betonu).

Foto 9  
Podbasenie - widoczne przecieki - gniazdo lampy

- wyprawienie żywicami epoksydowymi elementów uzbrojenia niecki basenu w celu zapewnienia szczelności przejść technologicznych,
- wymiana wszystkich czterech lamp basenowych na oprawy LED wraz z niszami ze stali nierdzewnej,

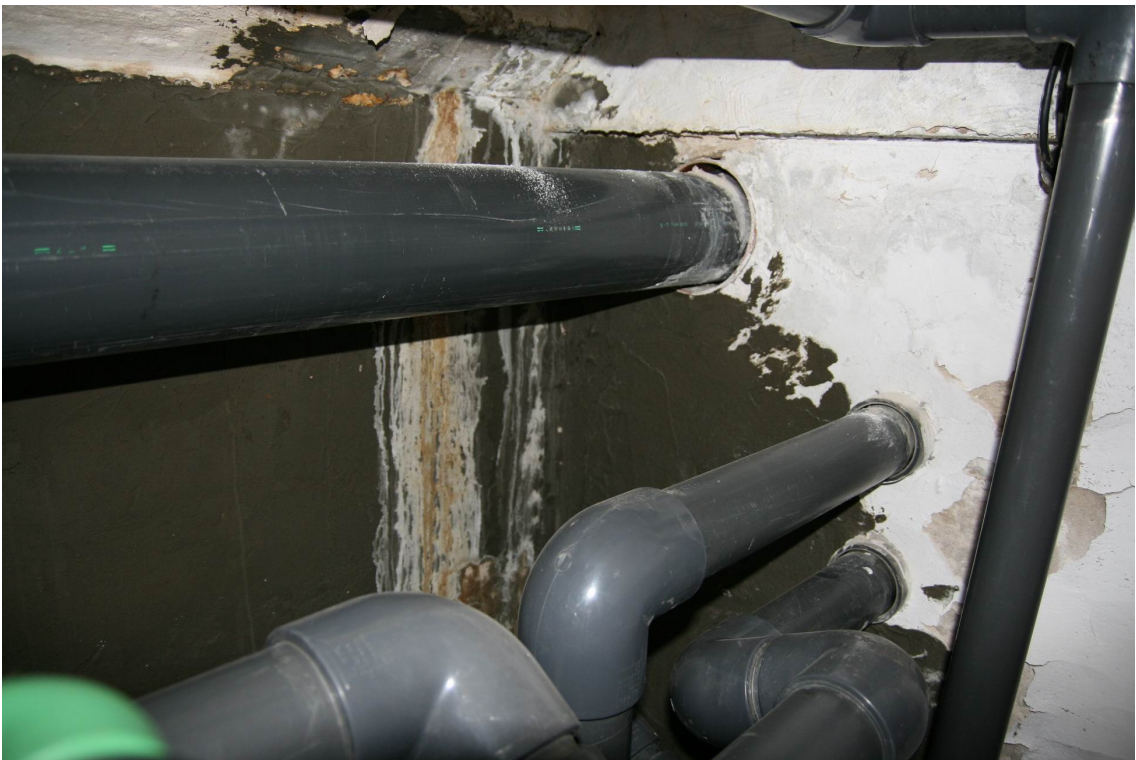
Foto 10  
Podbasenie - widoczne przecieki
