NR OPRACOWANIA 0110/15

**EKSPERTYZA TECHNICZNA STANU TECHNICZNEGO
INFRASTRUKTURY TECHNICZNEJ
wokół budynku przedszkola nr 4 przy ul. Cedlera 20A
w Dąbrowie Górniczej**

Inwestor:	Przedszkole nr 4 w Dąbrowie Górniczej
Obiekt:	Infrastruktura techniczna: <ul style="list-style-type: none">■ KANALIZACJA DESZCZOWA■ UTWARDZONY TEREN WOKÓŁ BUDYNKU PRZEDSZKOLA
Lokalizacja:	41-300 DĄBROWA GÓRNICZA, ul. Cedlera 20A
Nr ewid. działek:	NR: 30 i 62 k.m.36

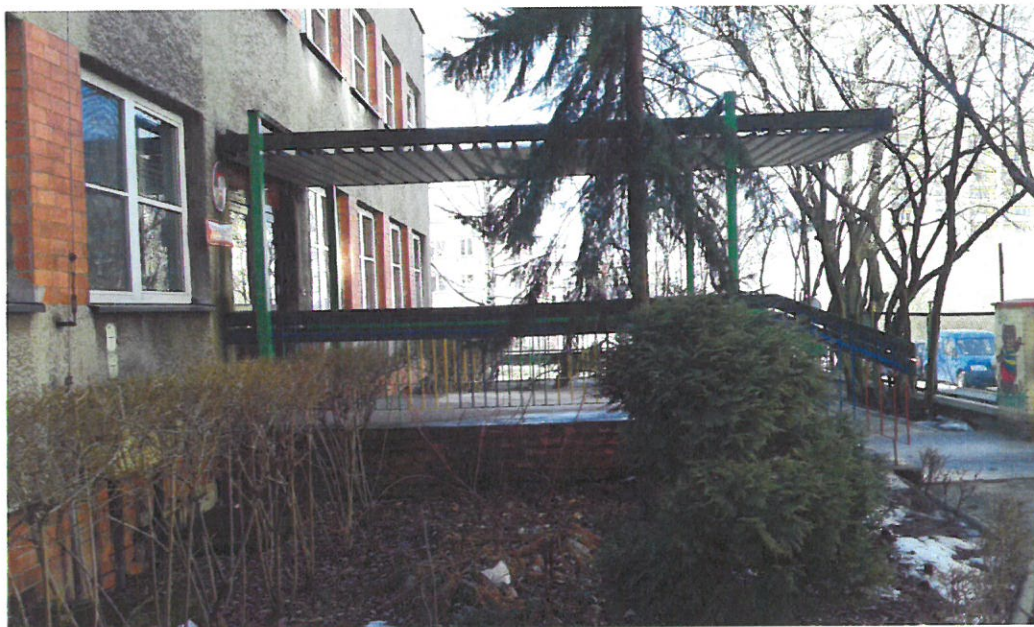
Zdjęcie nr1 : S1 - wejście główne, zadaszone

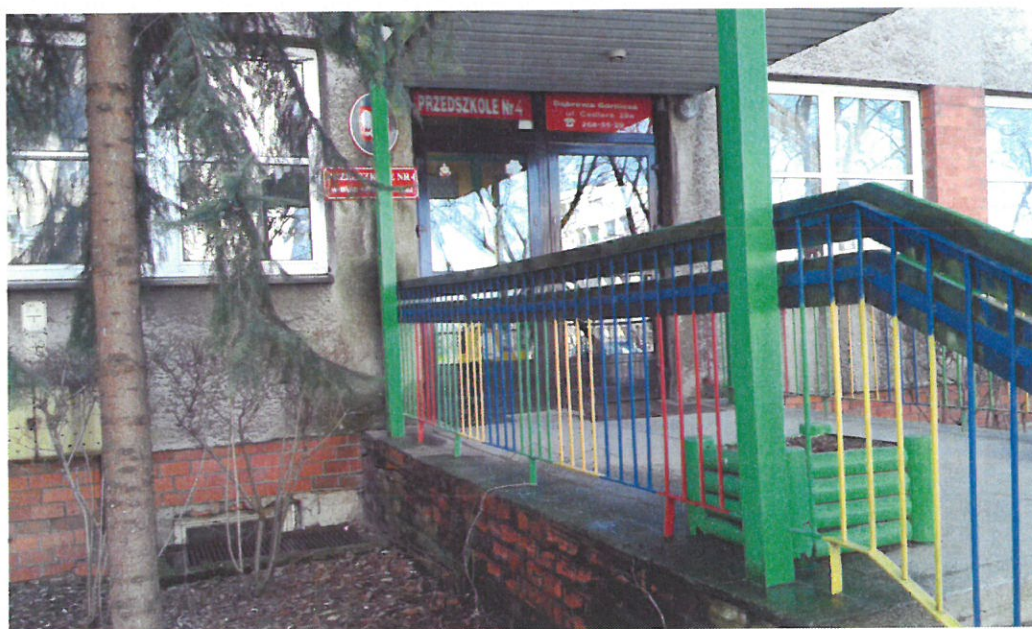
Stan techniczny podestu i schodów jest nieodpowiedni, powierzchnia chodzenia jest odkształcona, częściowo spękana i częściowo zarysowana, mury boczne ograniczające schody są silnie zawilgocone, okładzina z płytek ceramicznych jest częściowo odspojona i spękana, częściowo jej brak, ponadto stwierdzono brak odwodnienia (rynny i rury spustowej) zadaszenia, co powoduje niekontrolowane zawilgocenie nie zabezpieczonych przed wilgocią murów schodów. Schody w miejscu łączenia z murem budynku wykazują zbyt dużą szczelinę i różnicę poziomów.

Zdjęcie nr2 : S1 - wejście główne, zadaszone- uszkodzony cokół, widoczne zacieki z zadaszenia bez rynny

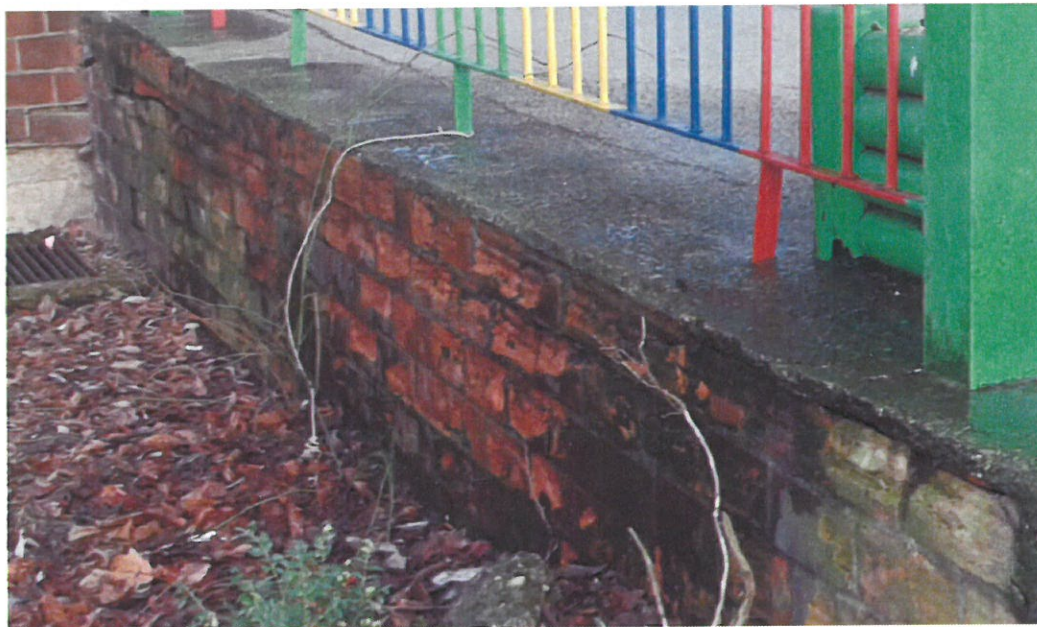
Zdjęcie nr3 : S1 - wejście główne, zadaszone- uszkodzony cokół, widoczne zacieki
oraz rysy w posadzce z lastrico
St - studzienka okienna

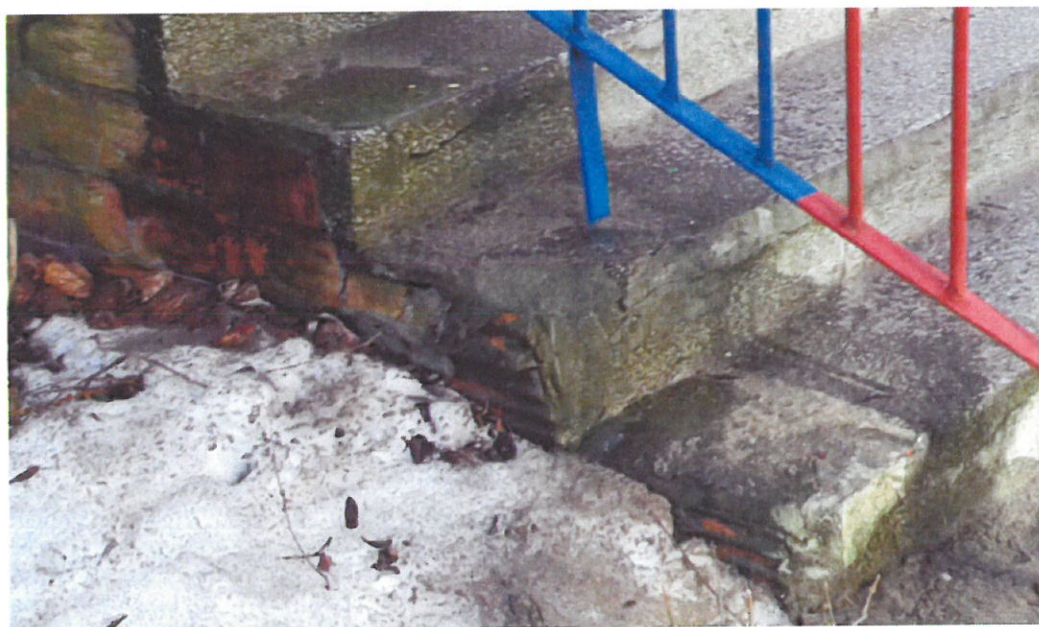
Zdjęcie nr4 : S1 - wejście główne, zadaszone- uszkodzenia cokołu i stopni schodów

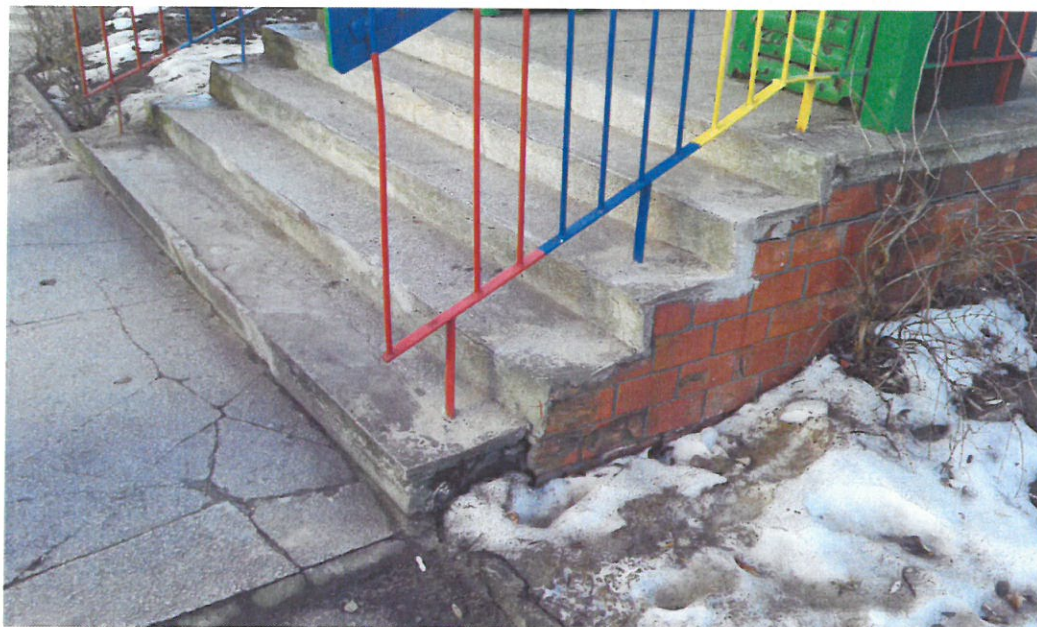
Zdjęcie nr5 : S1 -wejście główne, zadaszone- uszkodzenia cokołu i stopni schodów

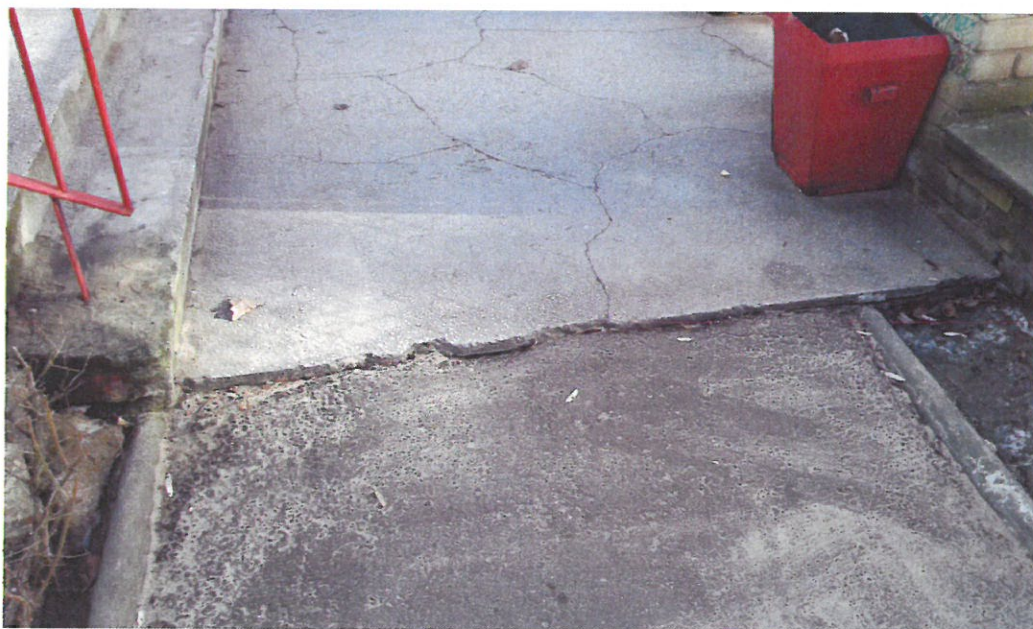
Zdjęcie nr6 : S1 -wejście główne, zadaszone- rysy w płycie z lastrica przed schodami

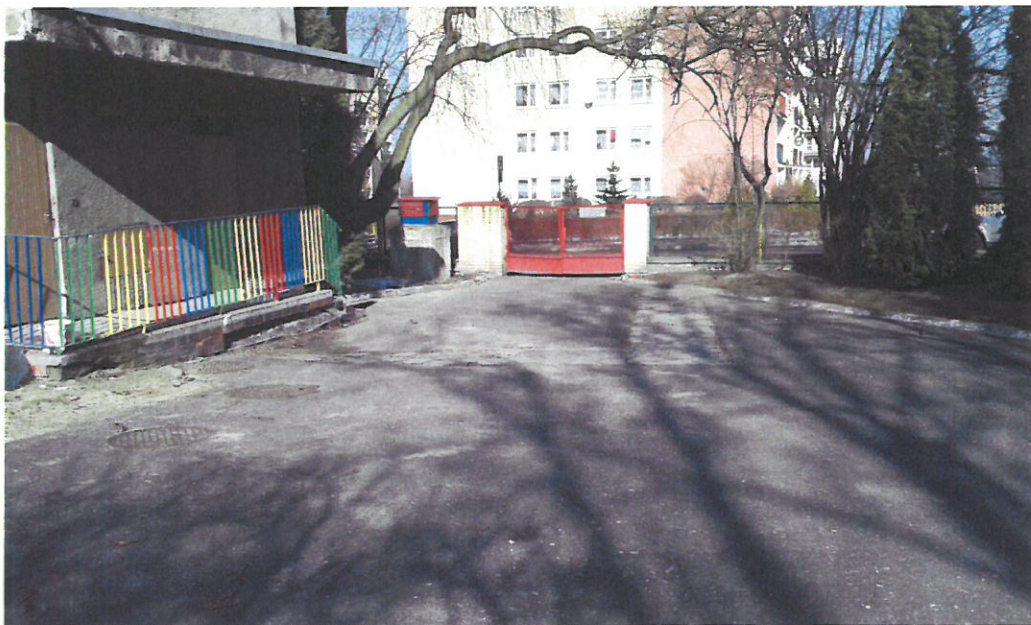
**Zdjęcie nr7 : S2 -wejście boczne, zadaszone- uszkodzenia cokołu podestu
P2- plac gospodarczy z widokiem na bramę wjazdową**

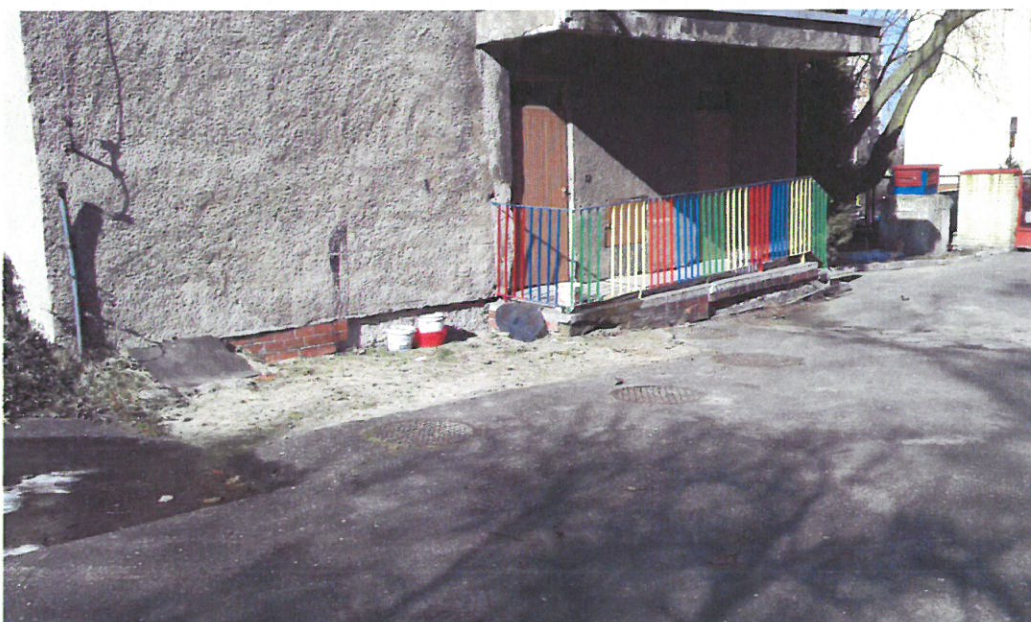
**Zdjęcie nr8 : S2 -wejście boczne, zadaszone- uszkodzenia cokołu podestu
oraz cokołu budynku
P2- plac gospodarczy**

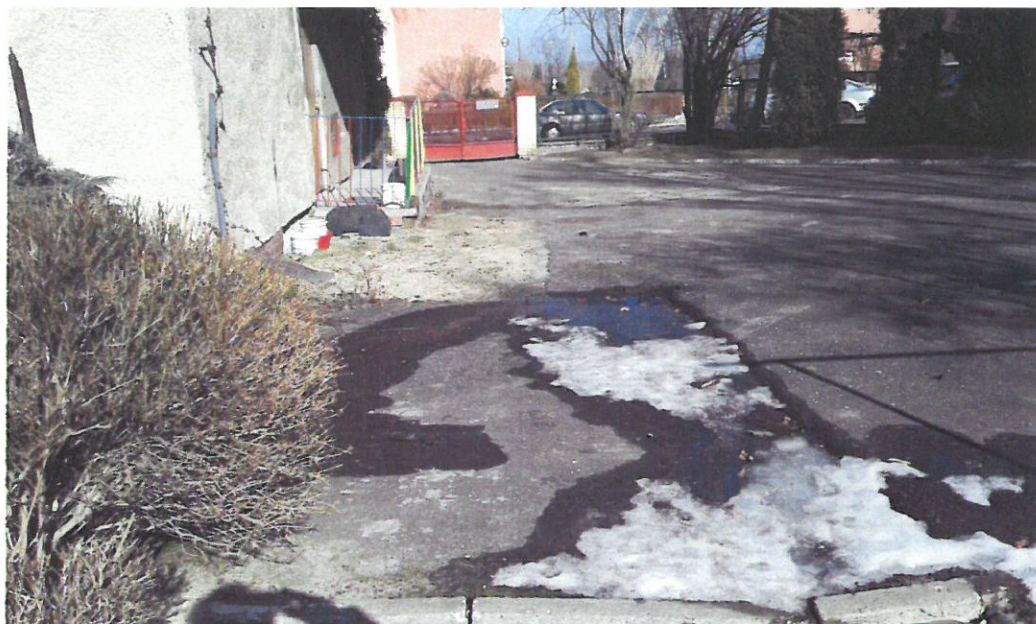
**Zdjęcie nr9 : P2- plac gospodarczy z widokiem na bramę wjazdową
S2 -wejście boczne, zadaszone**

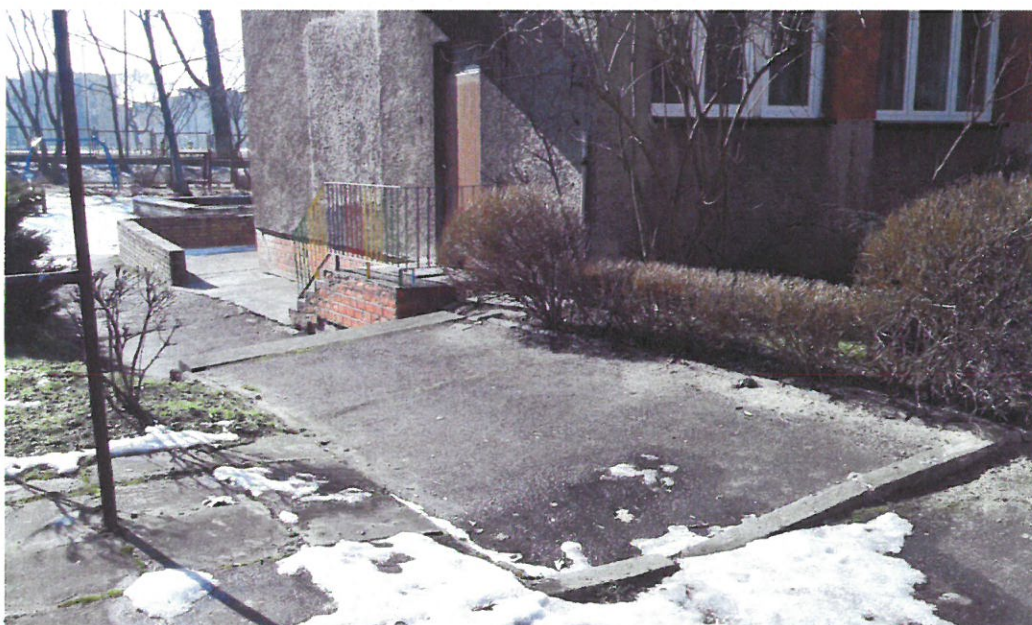
**Zdjęcie nr10 : P2- plac gospodarczy
S3 - wejście boczne
M1 - murki wolnostojące**

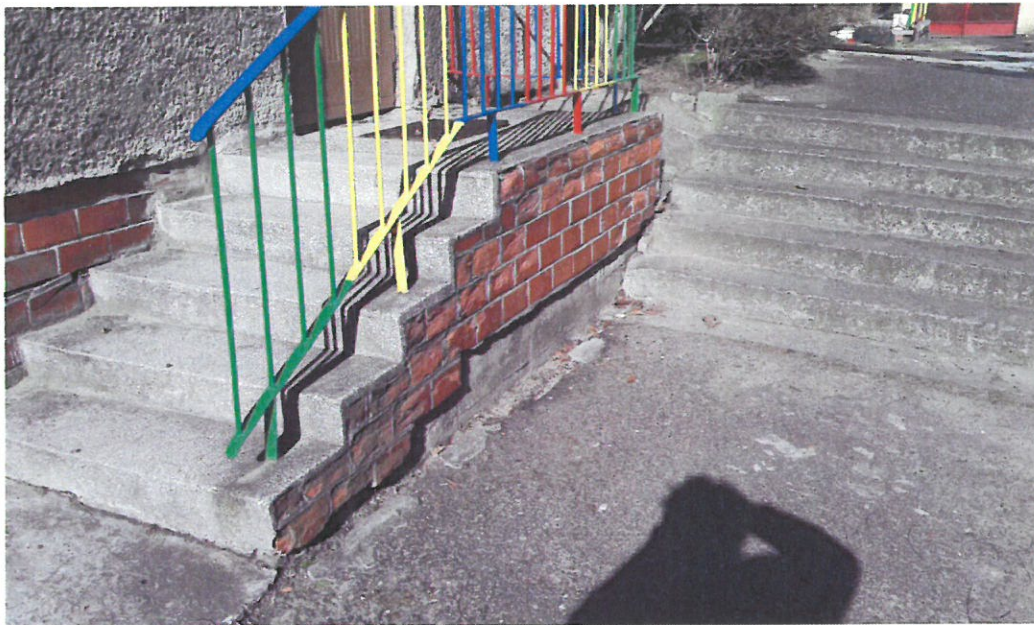
Zdjęcie nr11: S3 - wejście boczne
Sz1- schody zewnętrzne na terenie
Ch - chodnik

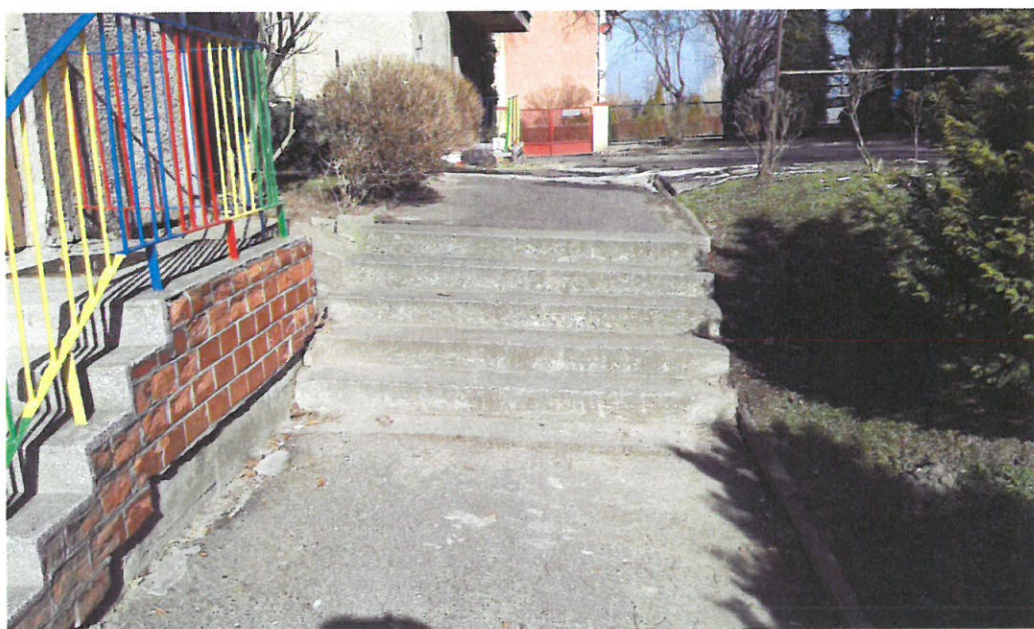
Zdjęcie nr12: S3 - wejście boczne
Sz1- schody zewnętrzne na terenie
Ch - chodnik

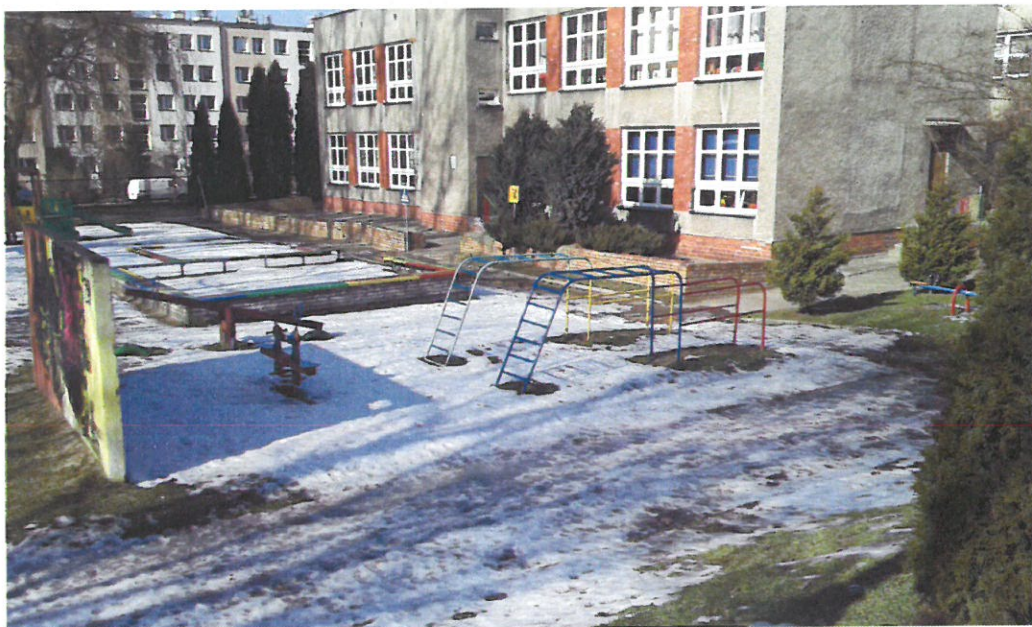
Zdjęcie nr13: S4 - wejście boczne
P1 - plac utwardzony przy budynku
M1- murki wolnostojące
M3- murki na placu zabaw
Ch - chodniki

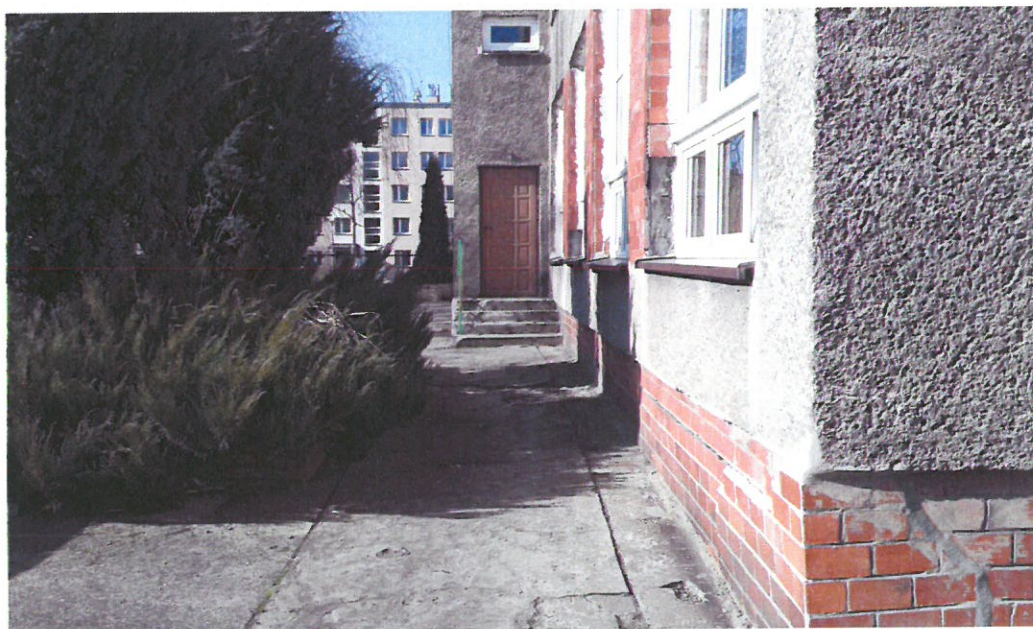
Zdjęcie nr14: S4 - wejście boczne
P1 - plac utwardzony przy budynku

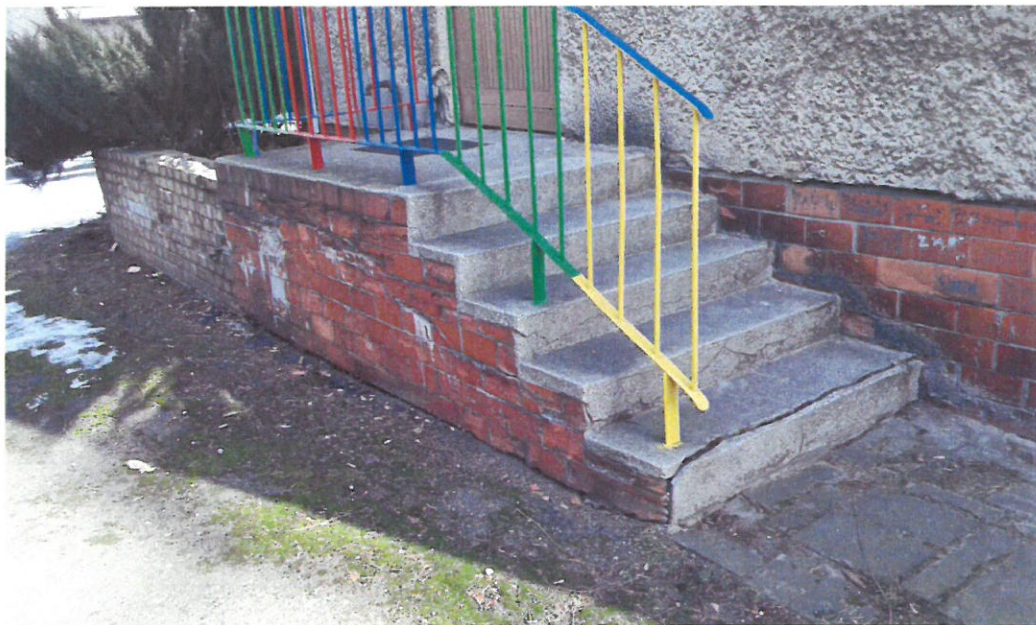
Zdjęcie nr15: S5 - wejście boczne
P1 - plac utwardzony przy budynku
Ch -chodnik

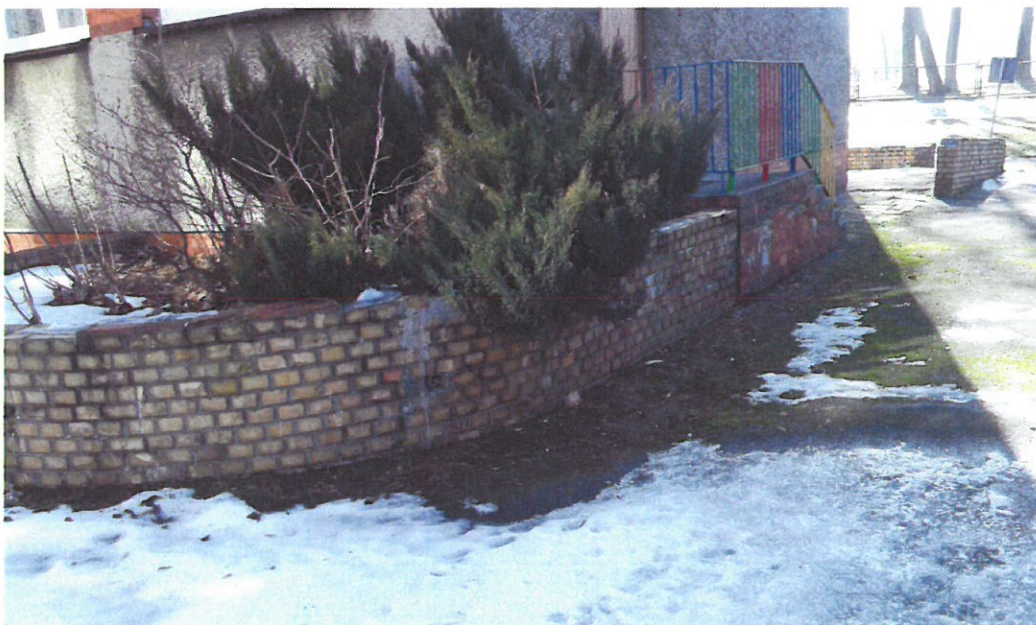
Zdjęcie nr16: S5 - wejście boczne
P1 - plac utwardzony przy budynku
M1 - murki wolnostojące
M2 - murki „donice” przy cokółach budynku
Ch -chodnik

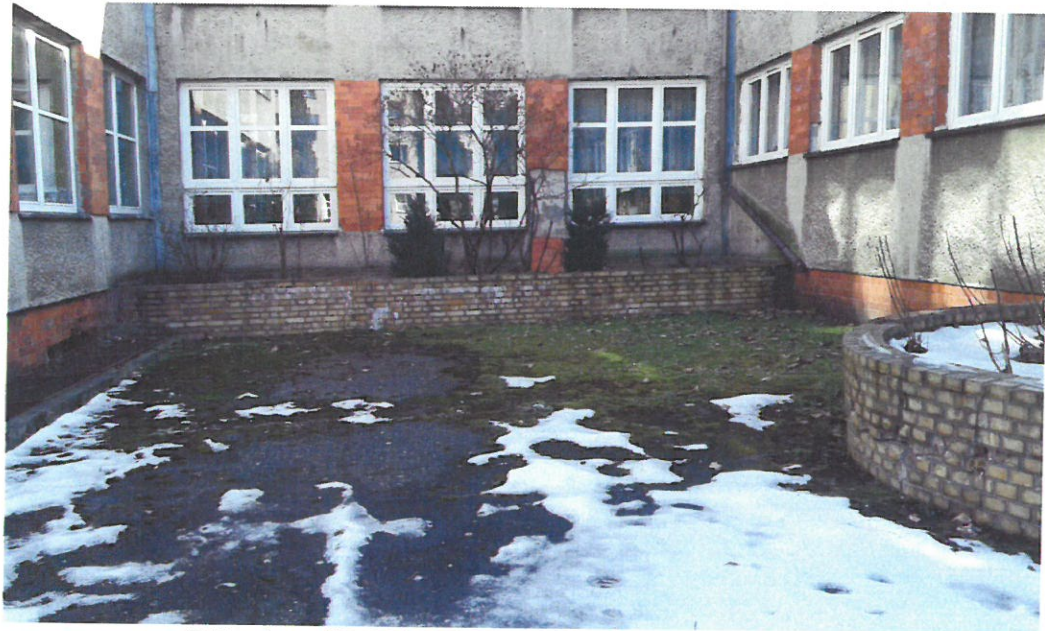
Zdjęcie nr17: P1.2 - plac utwardzony przy budynku
M2 - murki „donice” przy cokółach budynku
St - studzienki okienne

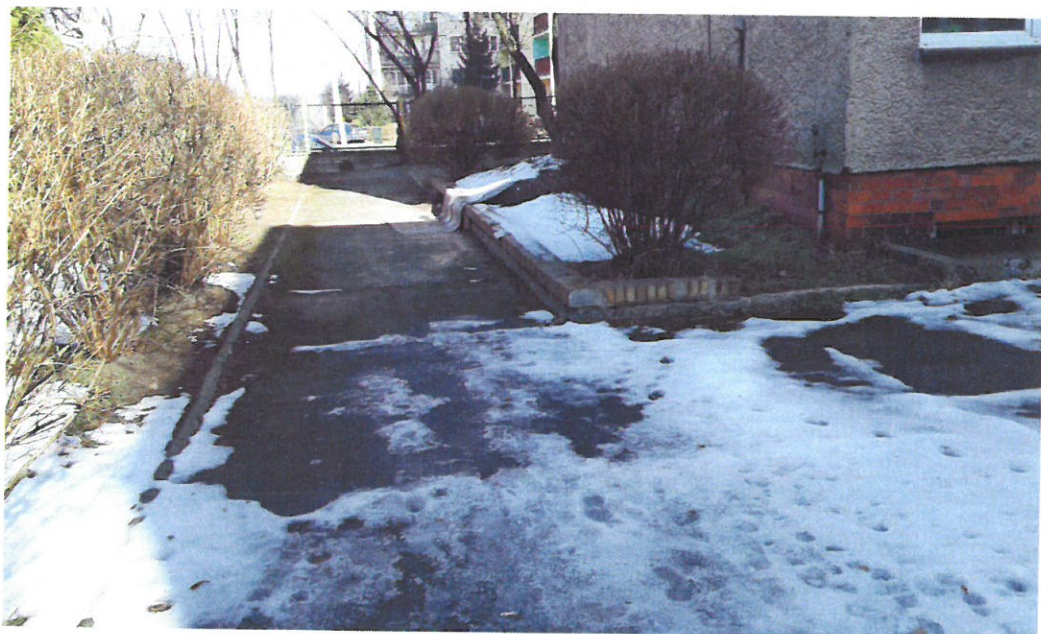
Zdjęcie nr18: P1.2 - plac utwardzony przy budynku
St - studzienka okienna
Ch - chodnik

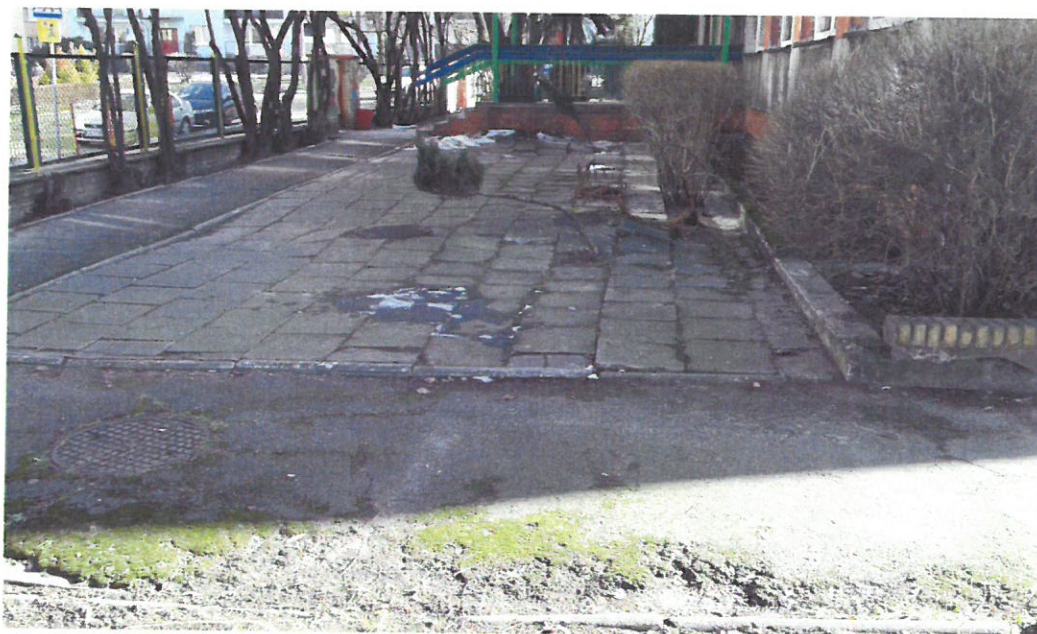
Zdjęcie nr19: P1.1 - plac utwardzony przy budynku
St - studzienki okienne
D9, D10, D11-studzienki kanalizacji deszczowej
Ch - chodnik

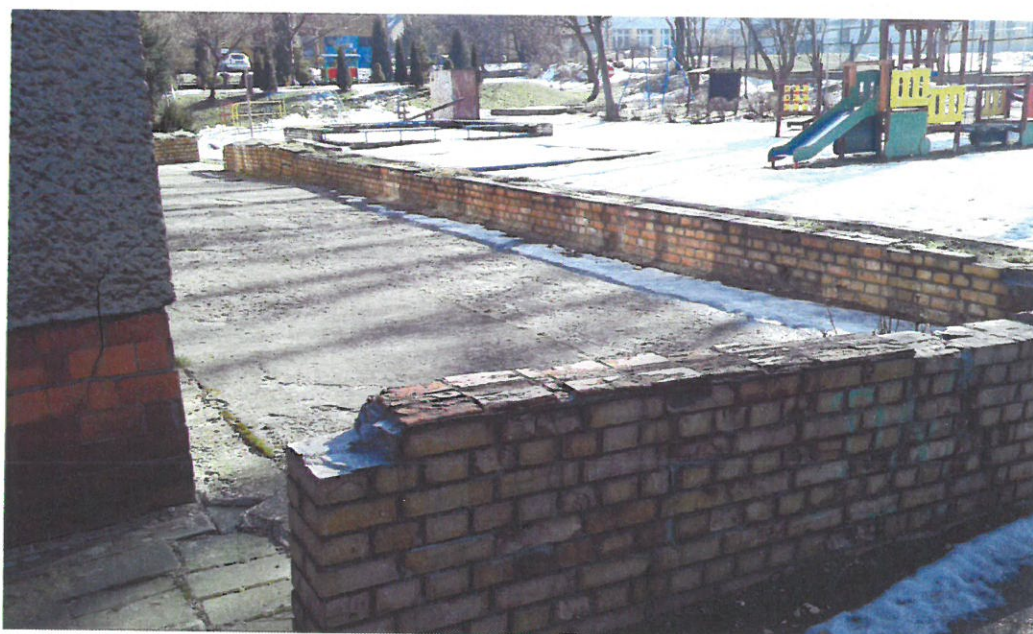
Zdjęcie nr20: P1 - plac utwardzony przy budynku
M1 - murki wolnostojące
P3 - plac zabaw

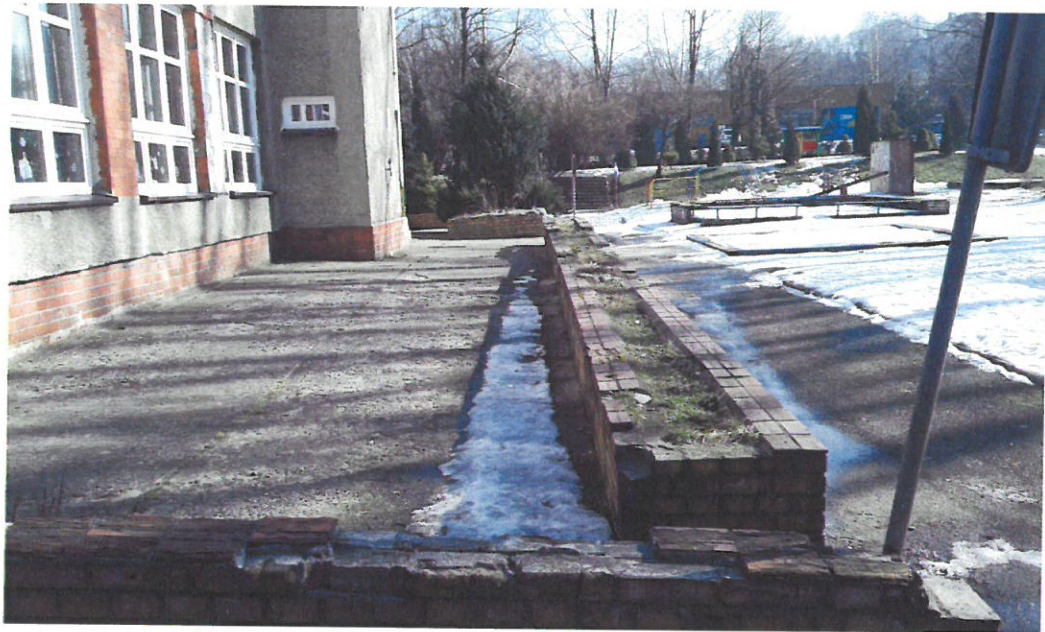
Zdjęcie nr21: P1 - plac utwardzony przy budynku
M1 - murki wolnostojące
Ch - chodniki
P3 - plac zabaw

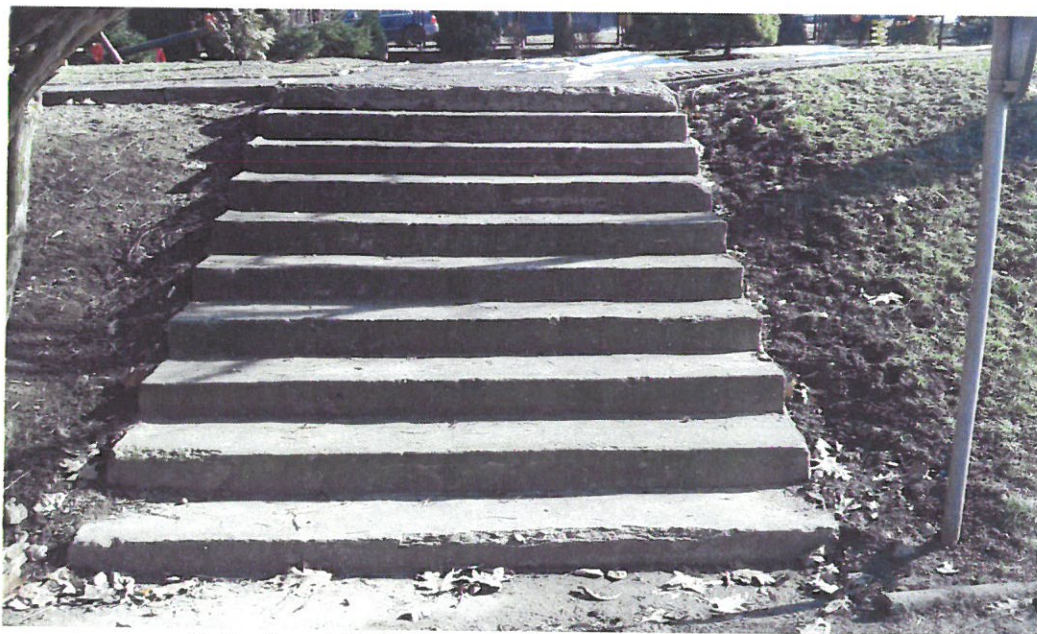
Zdjęcie nr22: Sz2 - schody zewnętrzne na terenie
Ch - chodniki

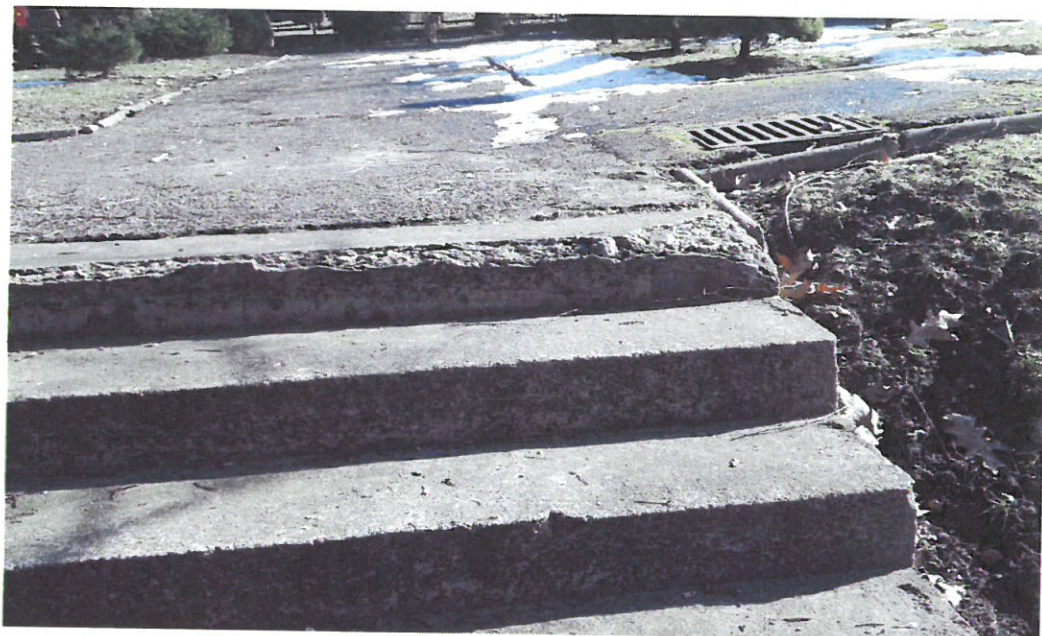
Zdjęcie nr23: Sz2 - schody zewnętrzne na terenie
Ch - chodniki
W2 - wpust do kanalizacji deszczowej

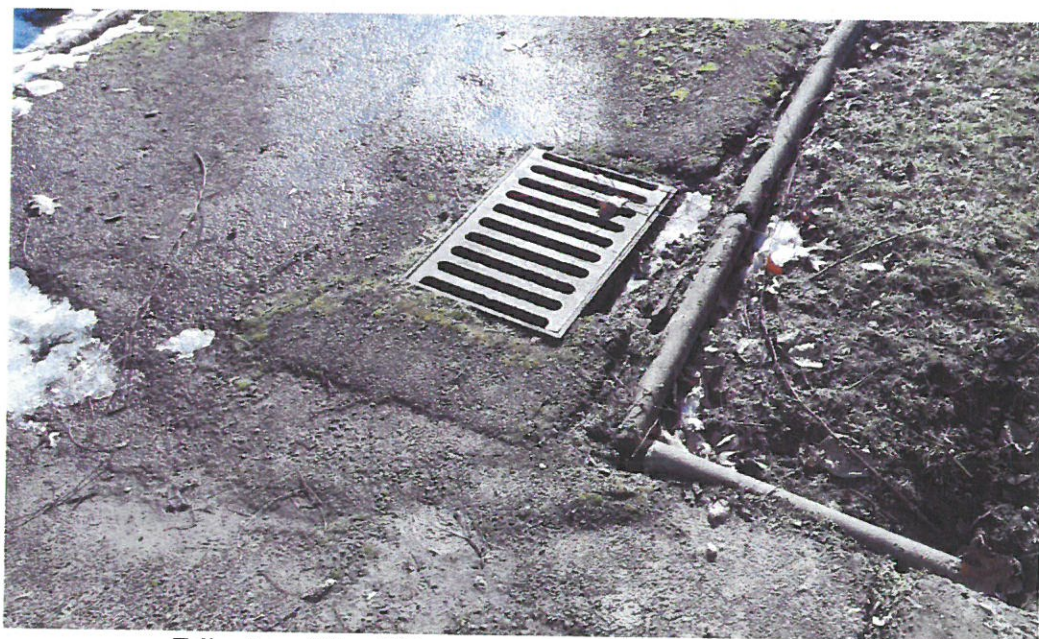
Zdjęcie nr24: W2 - wpust do kanalizacji deszczowej
Ch - chodniki

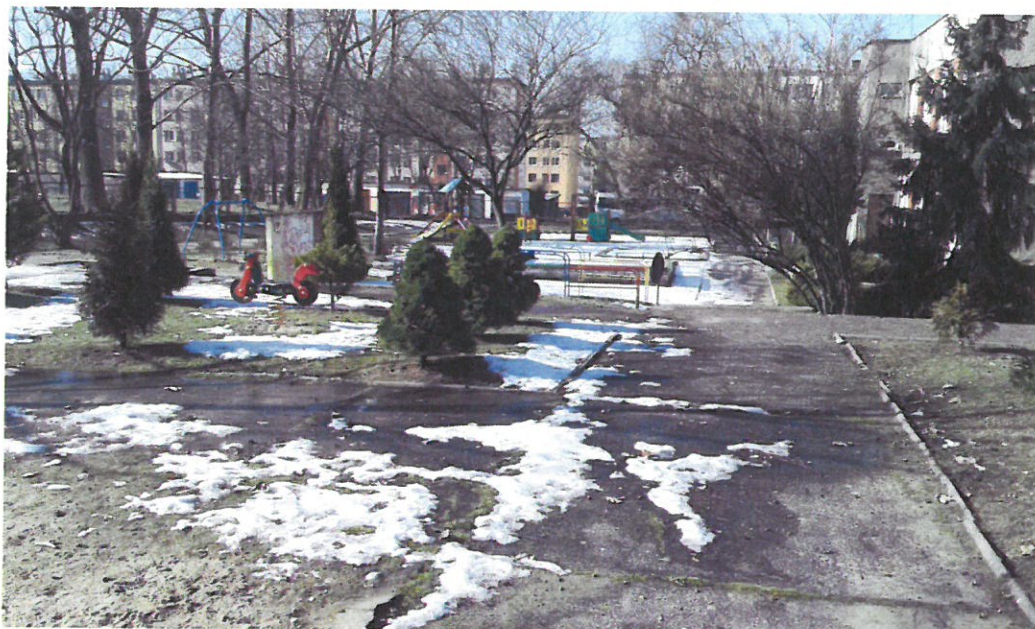
Zdjęcie nr25: Ch - chodniki

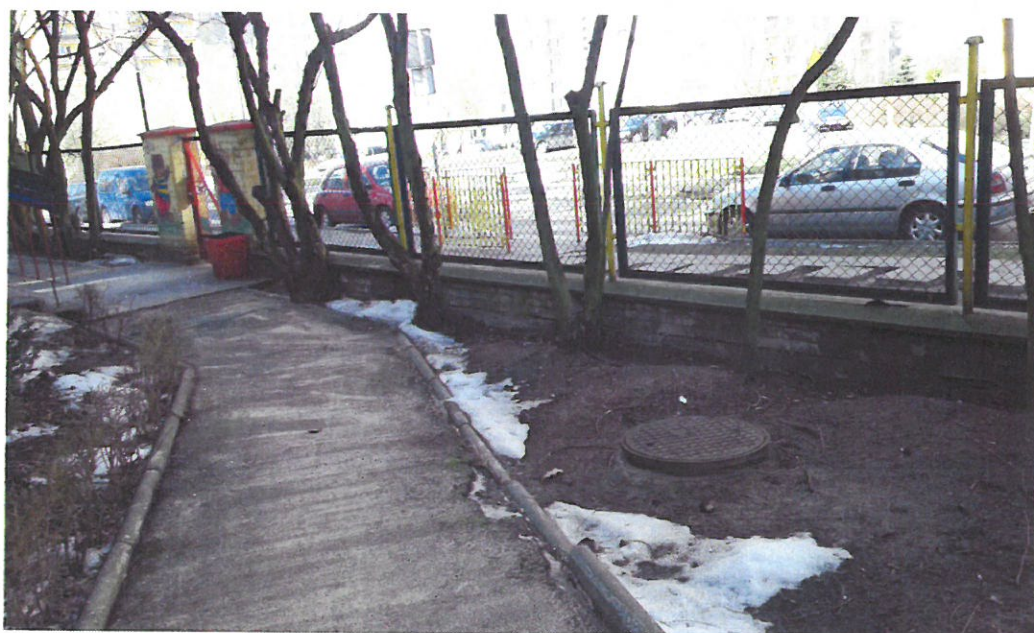
Zdjęcie nr26: D12 - studzienka kanalizacji deszczowej
Ch - chodniki

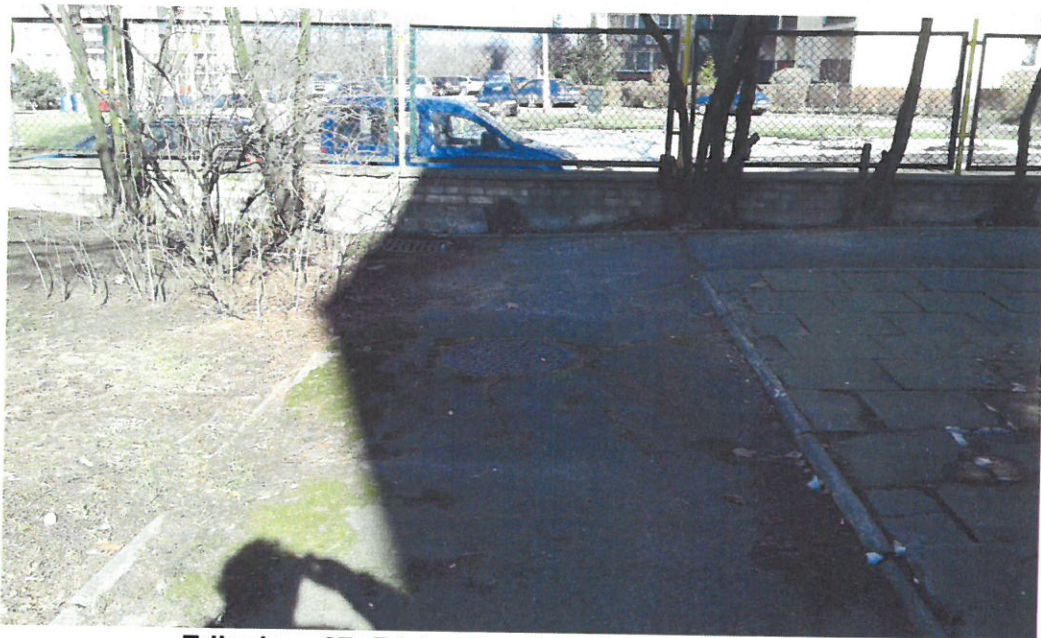
Zdjęcie nr27: P1.1 - plac utwardzony przy budynku
D10, D11 -studzienka kanalizacji deszczowej
W5 -wpust do kanalizacji deszczowej
Ch - chodniki

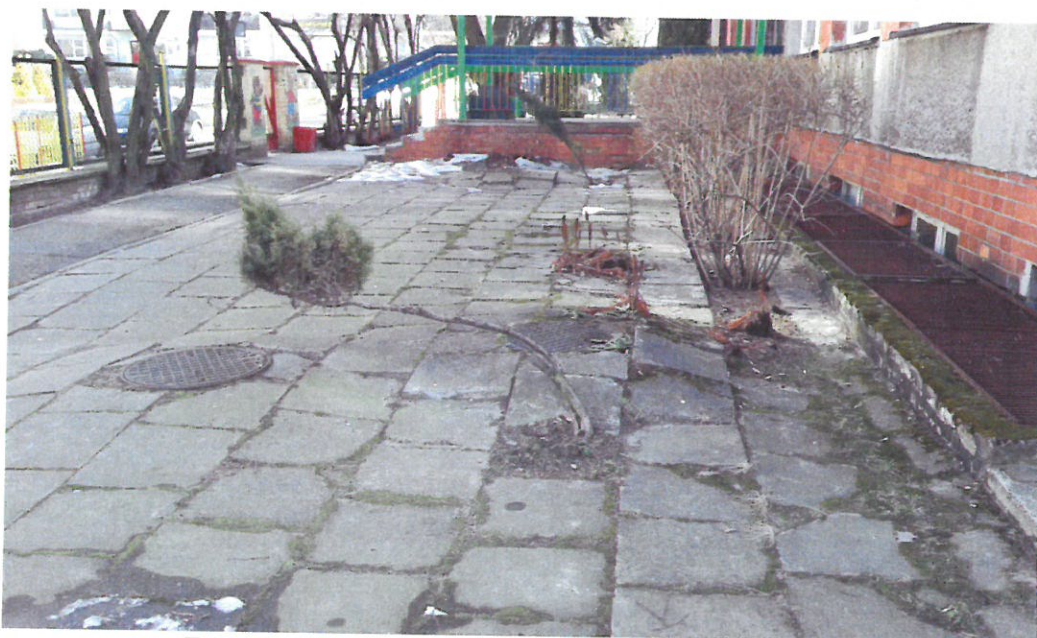
Zdjęcie nr28: P1.1 - plac utwardzony przy budynku
D9 -studzienka kanalizacji deszczowej
St - studzienki okienne
Ch - chodniki

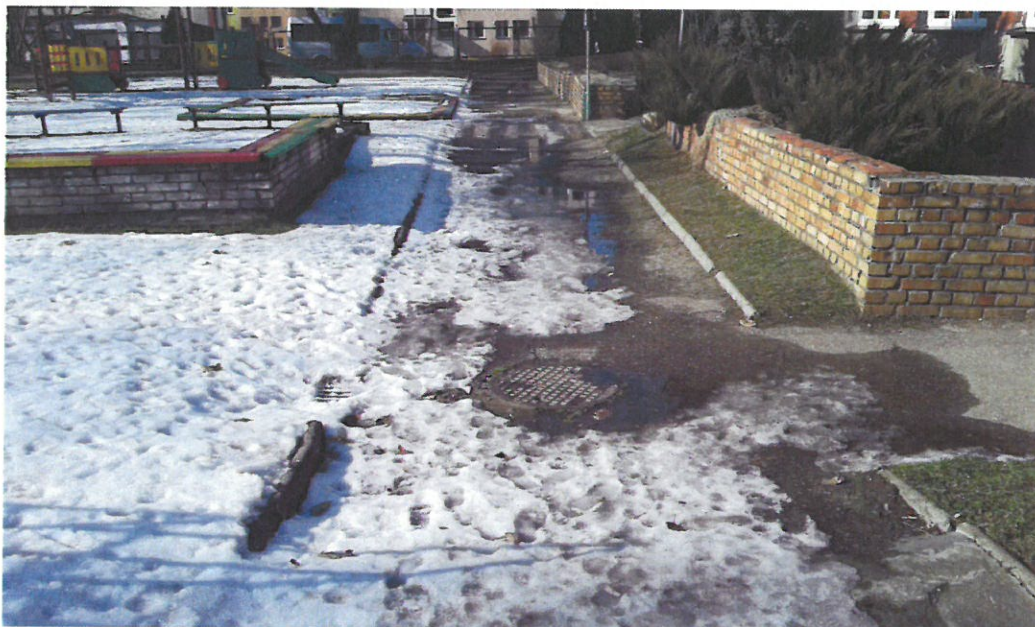
Zdjęcie nr29: P3 - plac zabaw
D15 -studzienka kanalizacji deszczowej
M1 -murki wolnostojące
Ch - chodniki

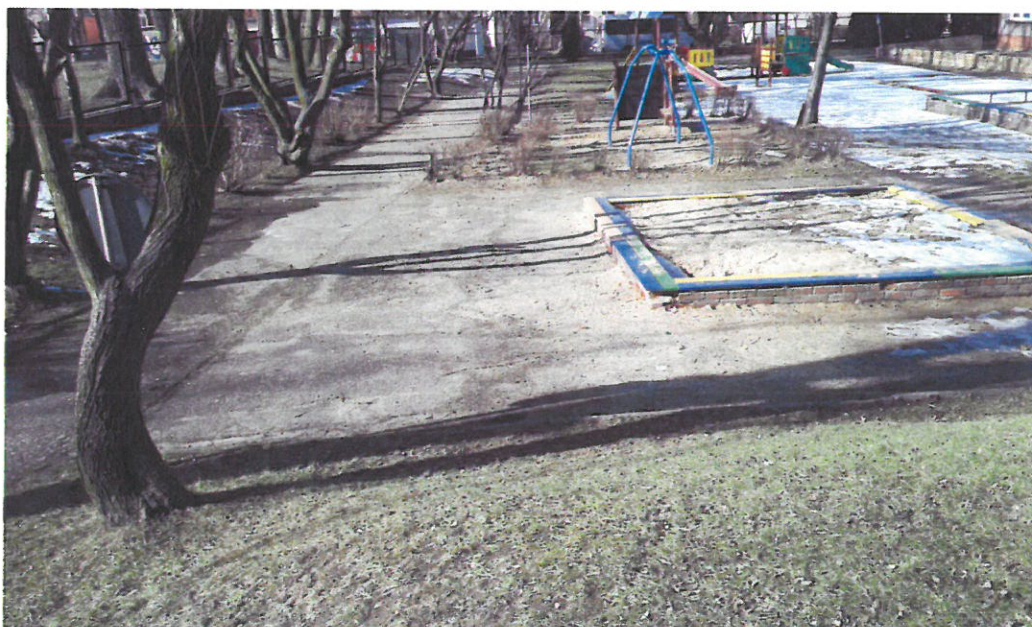
Zdjęcie nr30: P3 - plac zabaw
Ch - chodniki

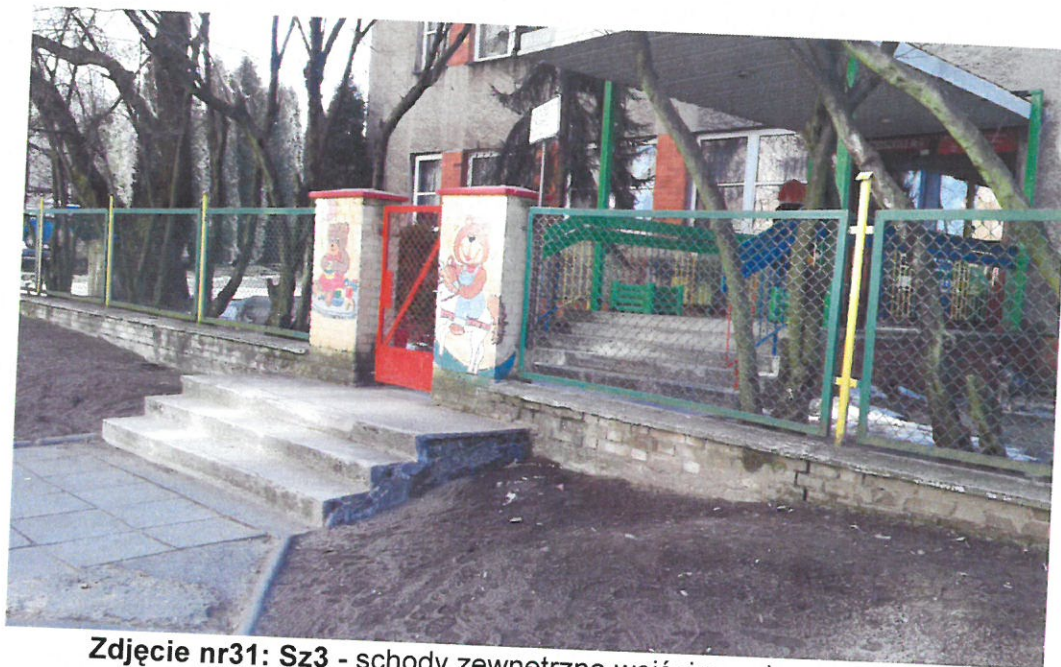
Zdjęcie nr31: Sz3 - schody zewnętrzne wejściowe do przedszkola
Ch - chodniki
