**EKSPERTYZA STANU TECHNICZNEGO WIADUKTU DROGOWEGO
W CIĄGU UL. UJEJSKIEJ NAD DROGĄ KRAJOWĄ NR 1
W DĄBROWIE GÓRNICZEJ.**

**Gmina Dąbrowa Górnicza
ul. Graniczna 21
41-300 Dąbrowa Górnicza**

**mgr inż. Grzegorz Łaba
upr. bud. SLK/1232/PWOM/06**

Bielsko – Biała, lipiec 2015 r.

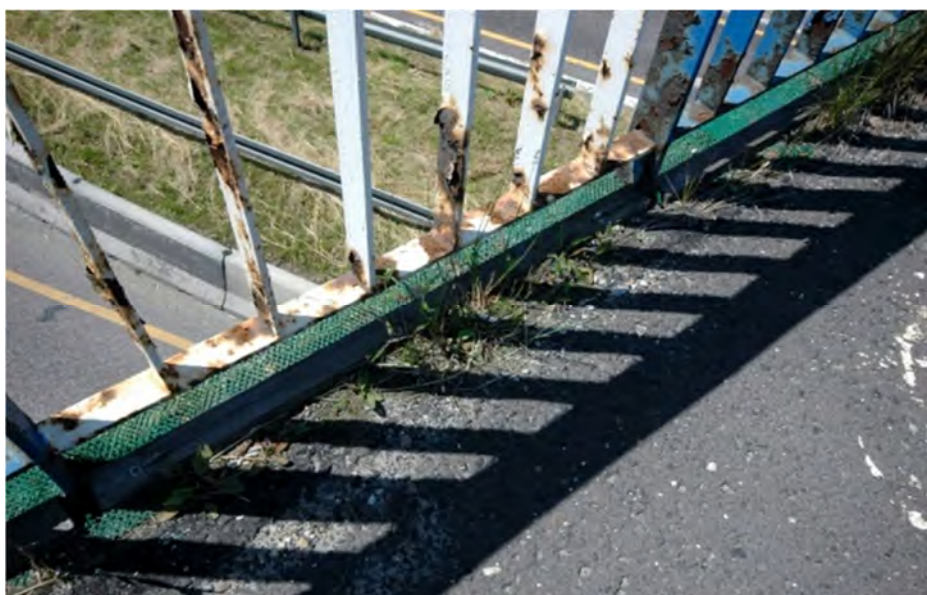
Fot.2.5 - Zdeformowany chodnik. Korozja elementów balustrad i pasa profilowego bariery drogowej. Wegetacja roślinności w pęknięciach nawierzchni. (Przyczółek 5 – strona północna)

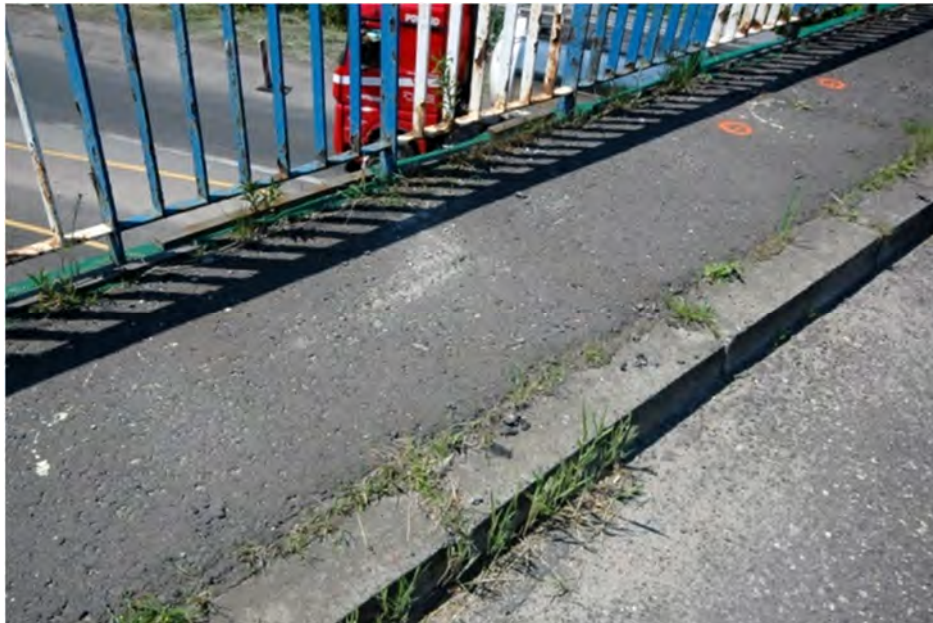
Fot.2.6 - Korozja balustrady oraz wegetacja roślinności w rejonie gzymsu. (Przęsło 3 – strona południowa)

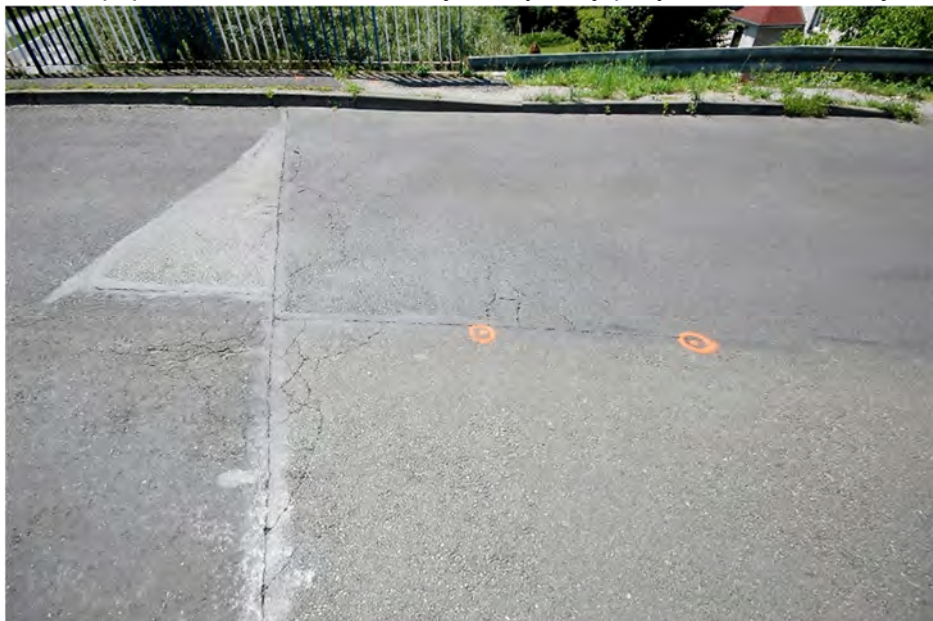
Fot.2.8 - Pęknięcia podłużne i poprzeczne nawierzchni w rejonie dylatacji przęseł 2 i 3. Lokalizacja reperów

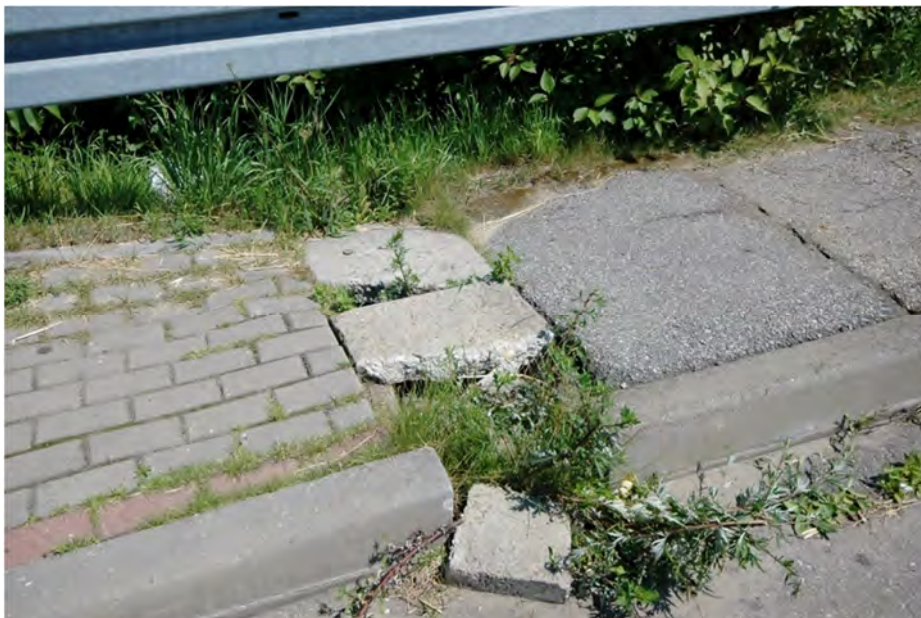
Fot.2.9 - Zdeformowany chodnik. Wegetacja roślinności. Spękania nawierzchni w obrębie dylatacji przyczółka Uszkodzenie bariery drogowej od strony Wojkovic. (Przyczółek 1 – strona południowa)

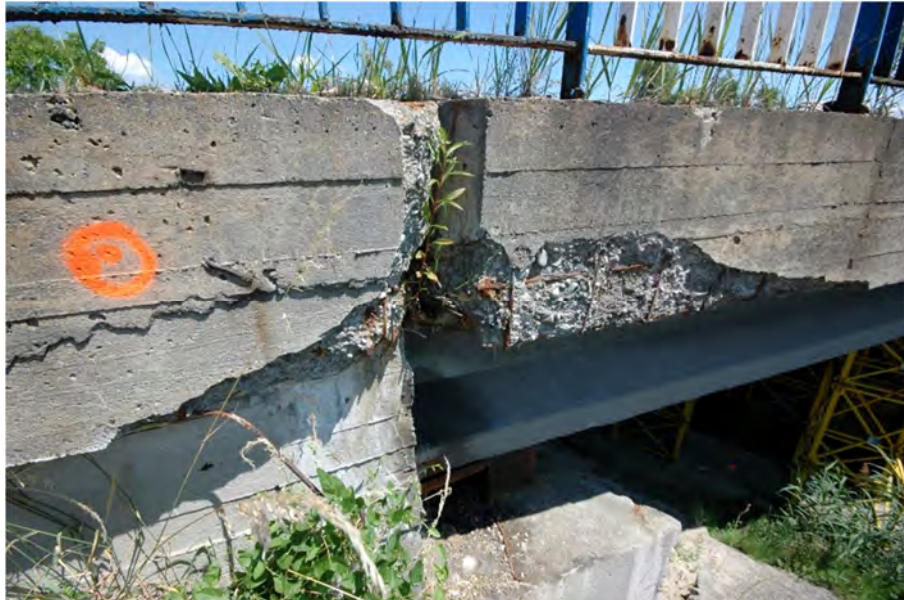
Fot.3.4 – Uszkodzenie gzymsu, widoczne odsłonięte zbrojenie na przyczółku (podpora 1).

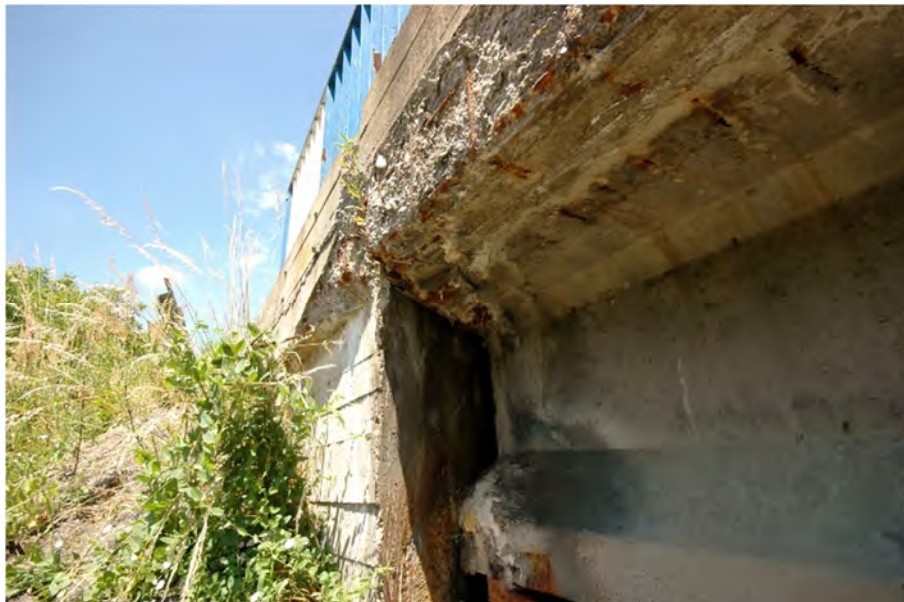
Fot.3.5 – Uszkodzenie gzymsu i zawilgocenie ściany zapleczonej przyczółka. Wegetacja roślinności na skarpie. (Podpora 1)

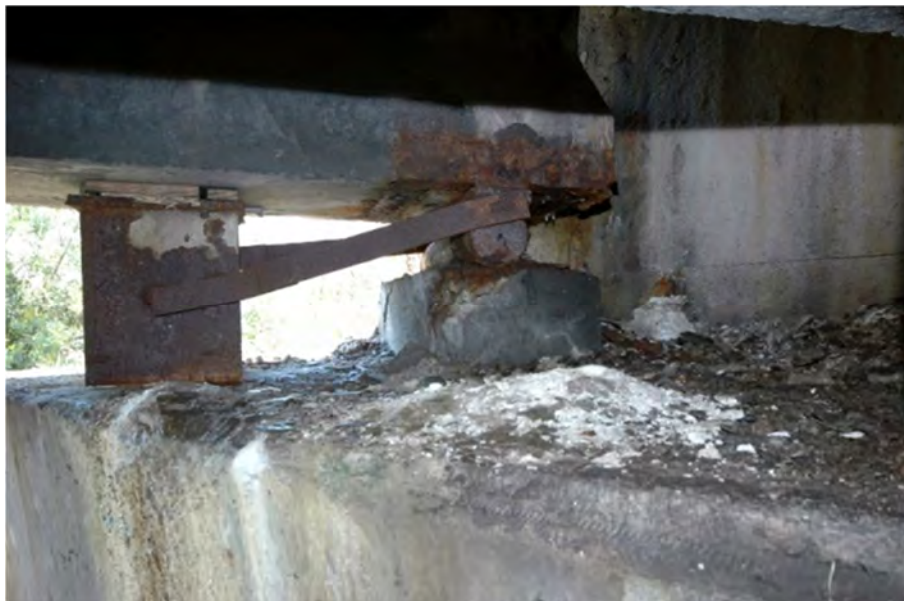
Stan techniczny łożysk oceniono na awaryjny. Na wszystkich łożyskach występuje zaawansowana korozja wgłębna. Łożyska nie są w stanie bezpiecznie przenosić obciążeń i odkształceń przęseł konstrukcji. Stan analizowanego elementu oraz ocena elementu pozostaje bez zmian.

Fot.3.6 – Podparcie belki skrajnej na przyczółku 1. Skorodowane łożysko wałkowe. Spękany cios podłożyskowy. Widoczne wykwyty i zacieki z nieszczelnej izolacji i spękanej dylatacji.

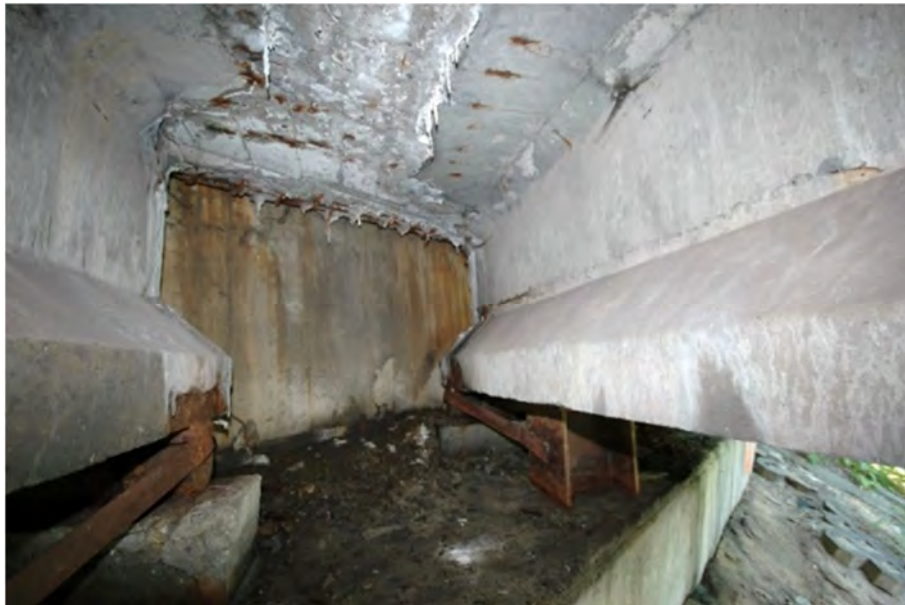
Fot 3.7 – Zawilgocenie ławy podłożyskowej i ścianki zapleczej, nieszczelności izolacji na styku belek, widoczne odsłonięte skorodowane zbrojenie i korozja elementów podpierających. (Podpora 1).

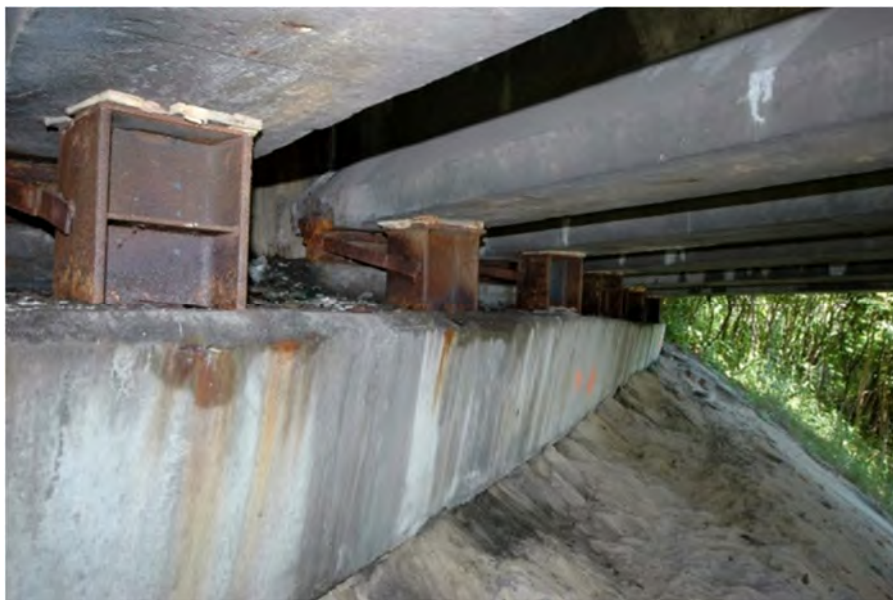
Fot 3.8 – Zawilgocenie oczepu wieńczącego przyczółek, zacieki na ścianie pionowej, korozja elementów podpierających. Widoczne podklinowanie konstrukcji na stołkach podpierających. (Podpora 1).

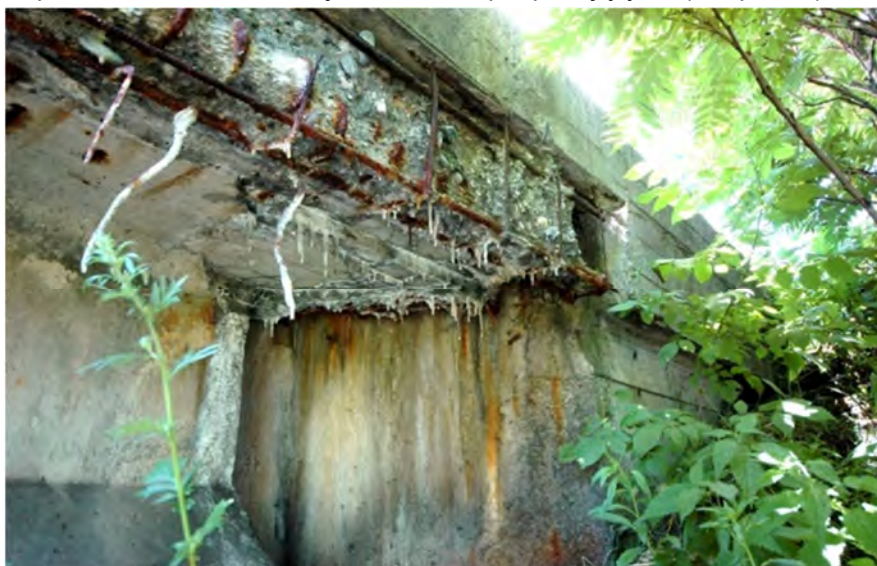
Fot 3.9 – Uszkodzenie gzymsu nad przyczółkiem 1 – widoczne odsłonięte i skorodowane zbrojenie, Mocne zawilgocenie powierzchni ściany zapleczej przyczółka i belki skrajnej. (Podpora 1).

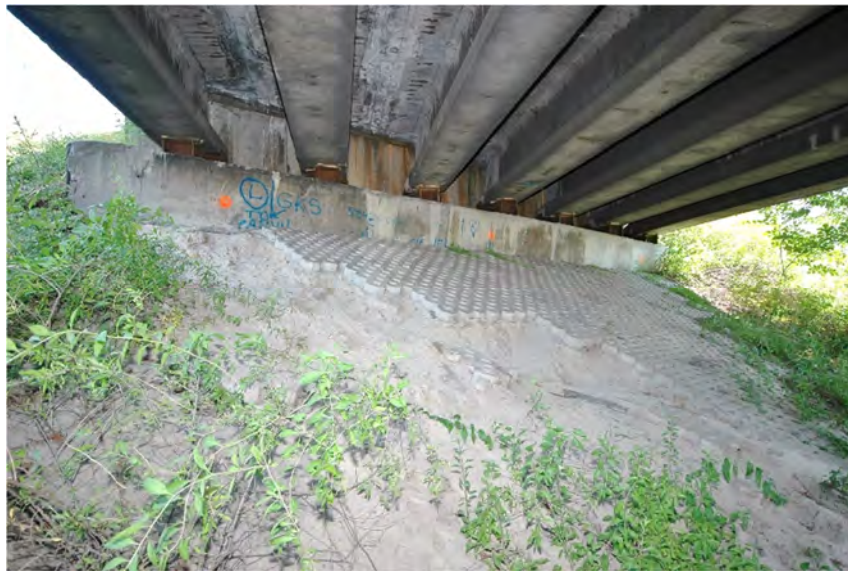
Fot 3.10 – Przyczółek (podpora 5). Braki płyt betonowych zabezpieczających skarpę pod przyczółkiem. Widoczne zacieki na stykach belek głównych oraz na ścianie zapleczej. Stożek nasypowy nieumocniony i częściowo porośnięty roślinnością. Podparcie tymczasowe belek na stołkach stalowych).

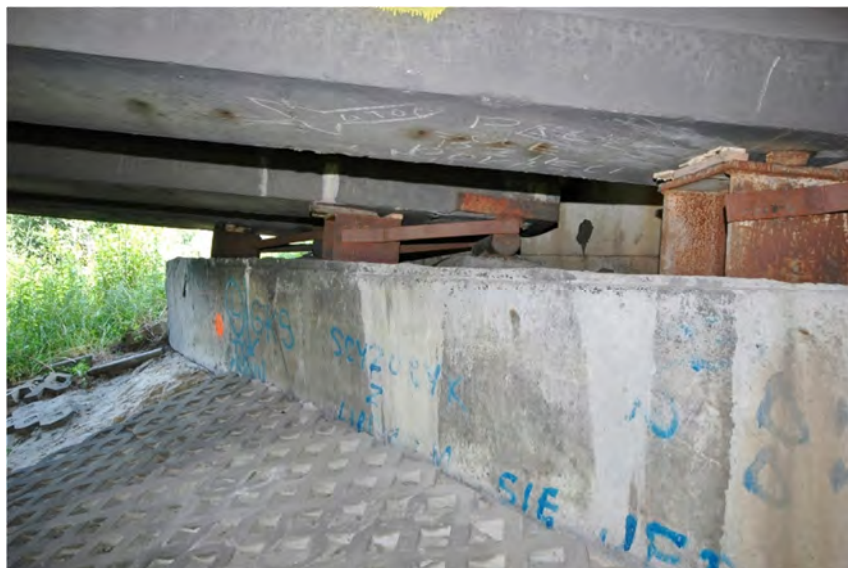
Fot 3.11 – Przyczółek (podpora 5). Braki elementów ażurowych umocnienia stożka. Uszkodzenia ciosów, konstrukcja podparta tymczasowo na stołkach stalowych).

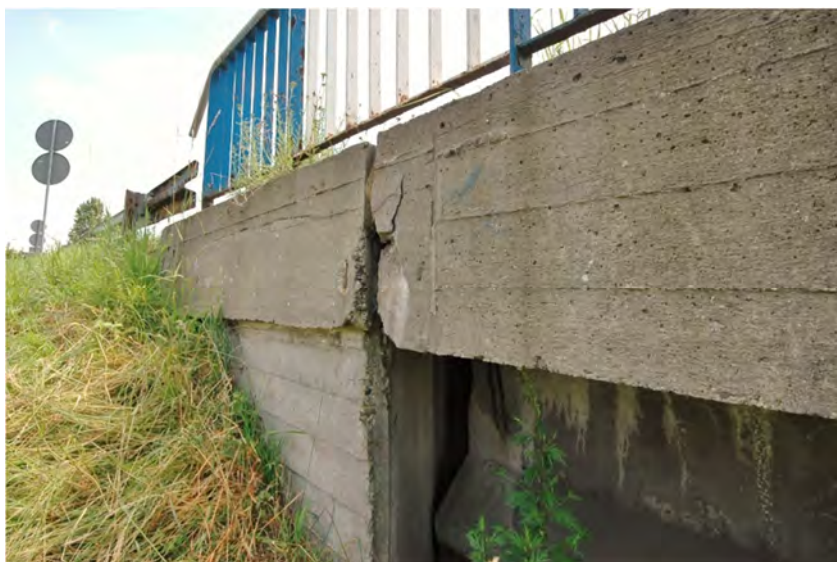
Fot 3.14 – Przyczółek (podpora 5). Uszkodzenie gzymsu w rejonie dylatacji. Widok od strony północnej.

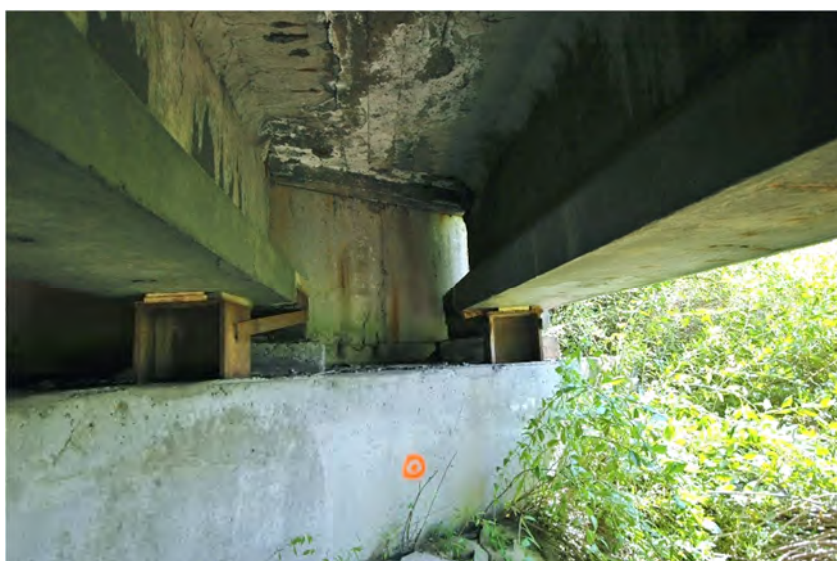
Fot 3.15 – Podparcie belek od strony południowej, podklinowanie na stołkach montażowych. Zawilgocenia i wykwyty na styku belek oraz na środnikach belek. Przyczółek (podpora 5).

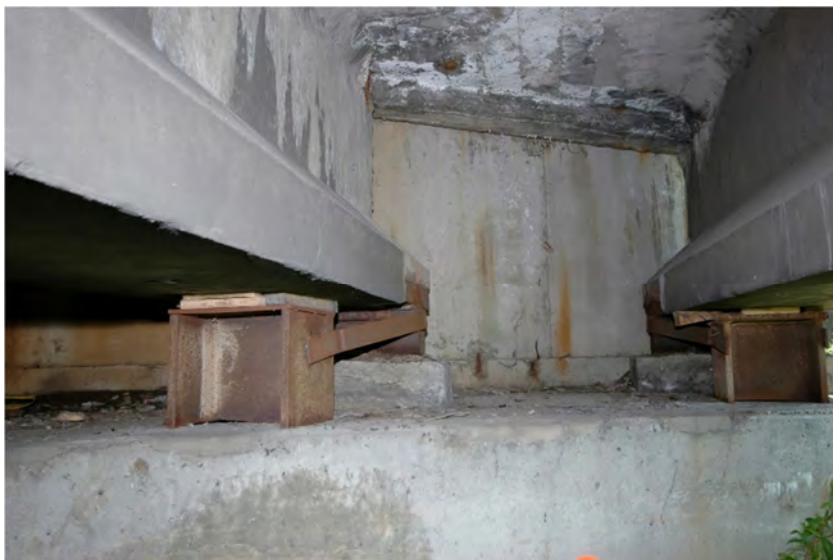
Fot 3.16 – Podparcie belek od strony południowej, podklinowanie na stołkach montażowych. wykwyty na styku belek złączenia betonu na środnikach belek Rdzawe naloty na ścianie zapleczej. Przyczółek (podpora 5).

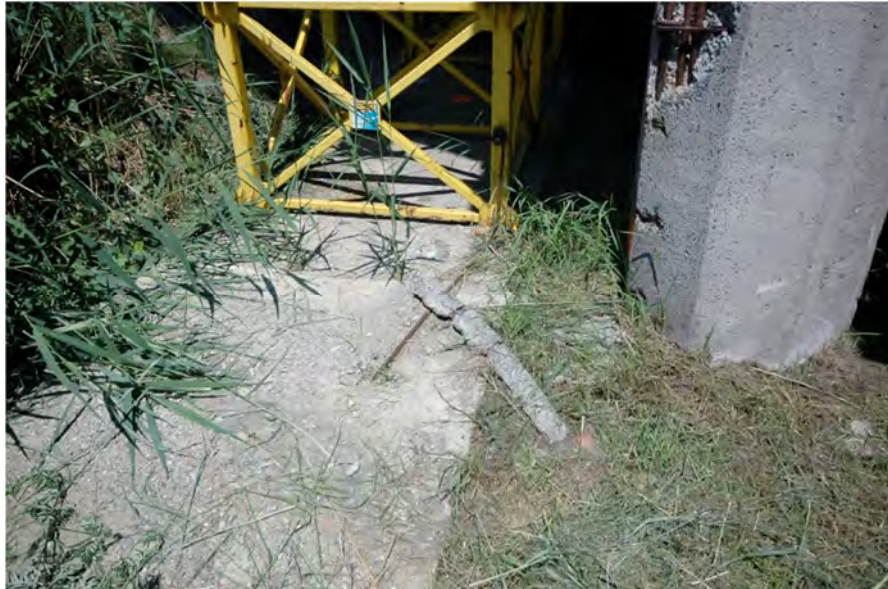
Fot.4.5 –Płyta podpory tymczasowej wraz z uszkodzoną otuliną słupa

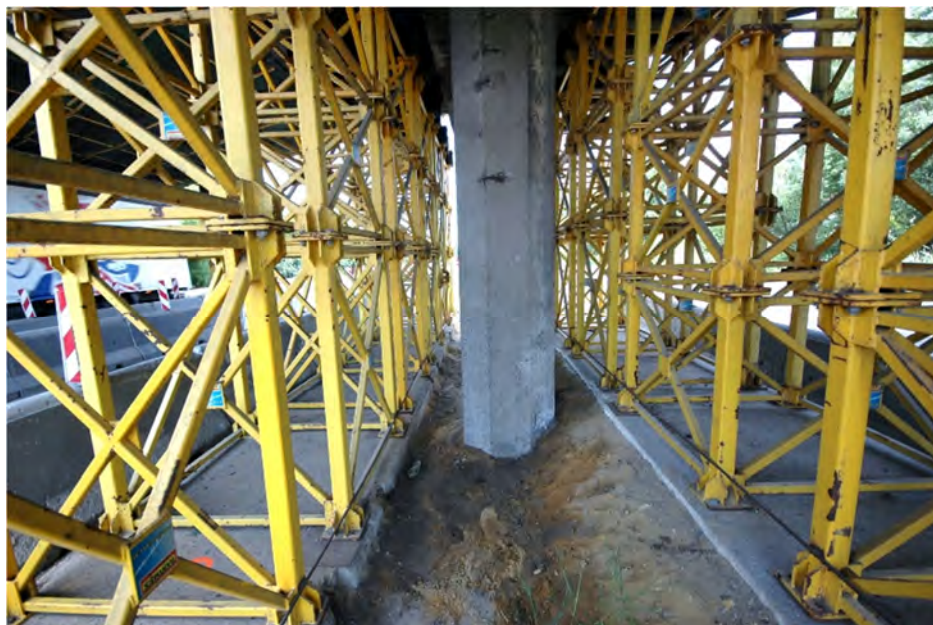
Fot.4.9 – Słup pośredni podpory 3. Widoczne uszkodzenie otuliny i odsłonięte zbrojenie.

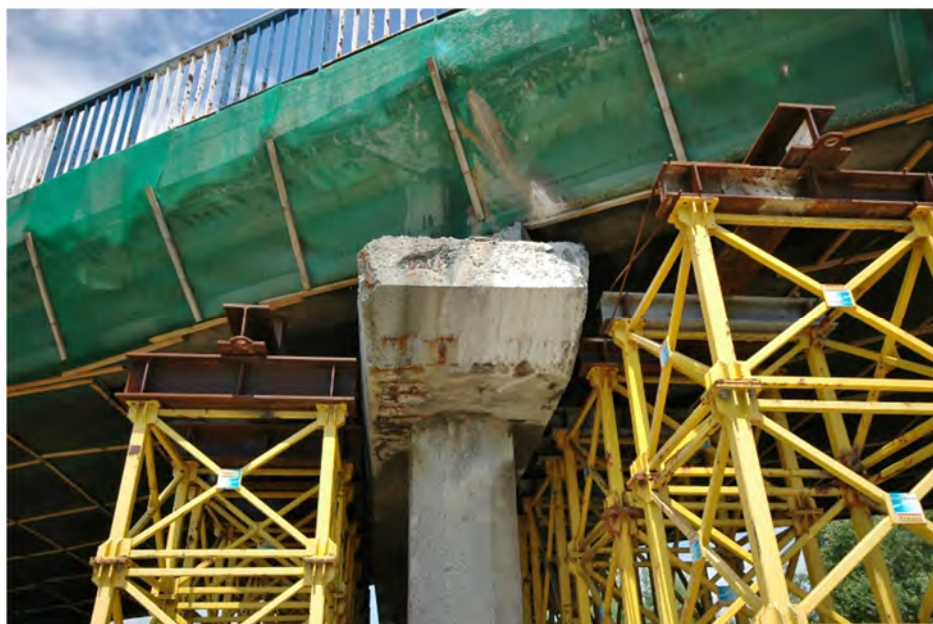
Fot.4.10 – Oczep podpory 3. Widoczne uszkodzenie otuliny, ubytki betonu oraz uszkodzenia gzymsu (pod siatką osłonową).

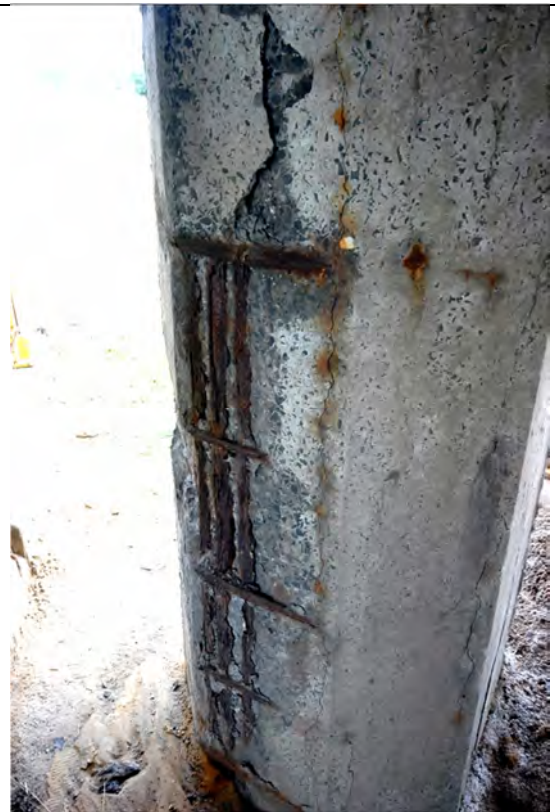
Fot.4.12 – Słup skrajny podpory 3. Widoczna bardzo duża korozja zbrojenia oraz znaczne ubytki betonu.

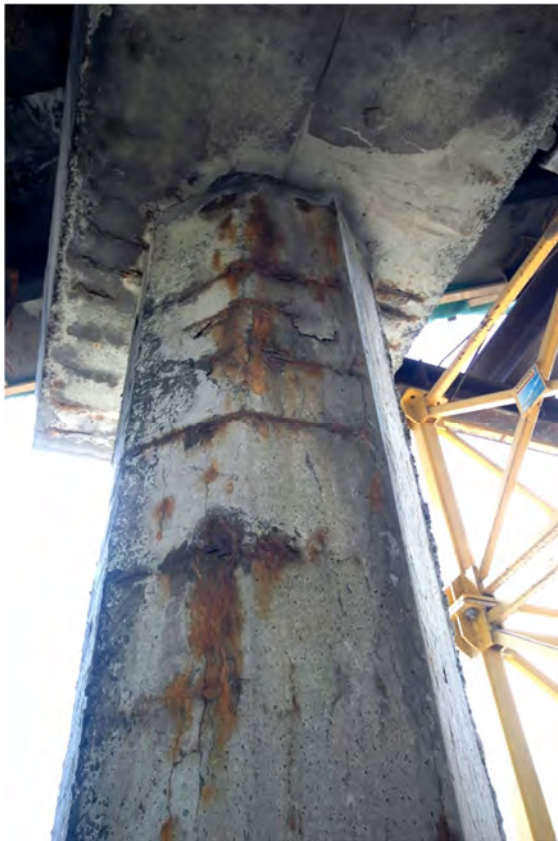
Fot.4.13 – Słup skrajny podpory 3. Korozja zbrojenia oraz złuszczenia i ubytki betonu słupa i oczepu.

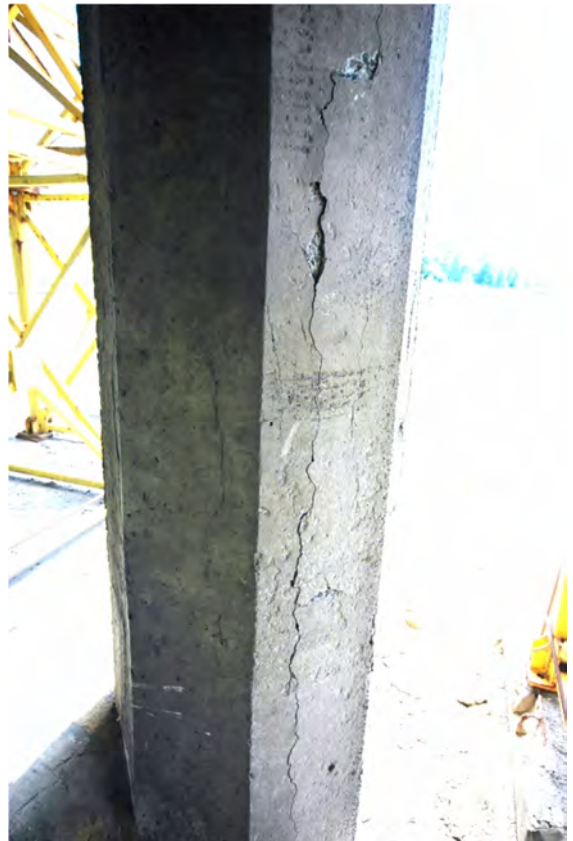
Stan techniczny podpór jest przedawaryjny, (obniżenie oceny elementu, zmiana z niedostatecznego). Wszystkie słupy i oczepy podpór pośrednich wykazują liczne zarysowania i spękania o charakterze przeciążeniowym. Na powierzchniach wszystkich podpór występują zacieki i wykwyty będące skutkiem nieszczelnych przerw dylatacyjnych. Intensywne, okresowe zawilgocenie powoduje rozsadzanie betonu. Na powierzchniach podpór widoczne są odsłonięte skorodowane pręty zbrojeniowe.

Fot.4.14 – Słup skrajny podpory 3. Zarysowanie o charakterze przeciążeniowym i odspojenia betonu.

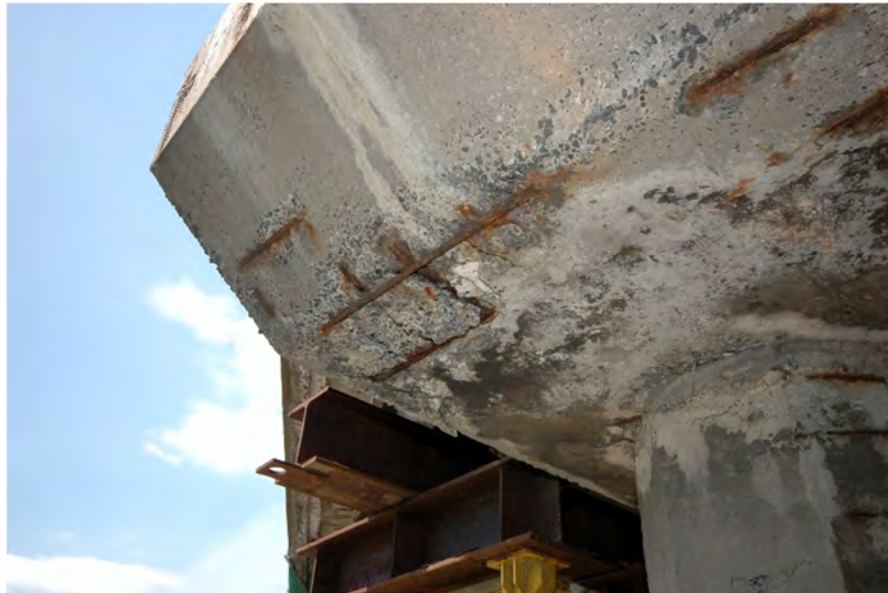
Fot.4.18 – Zawilgocenie na spodzie oczepek podpory 4. Ubytki otuliny, zawilgocenia i korozja stali zbrojeniowej.

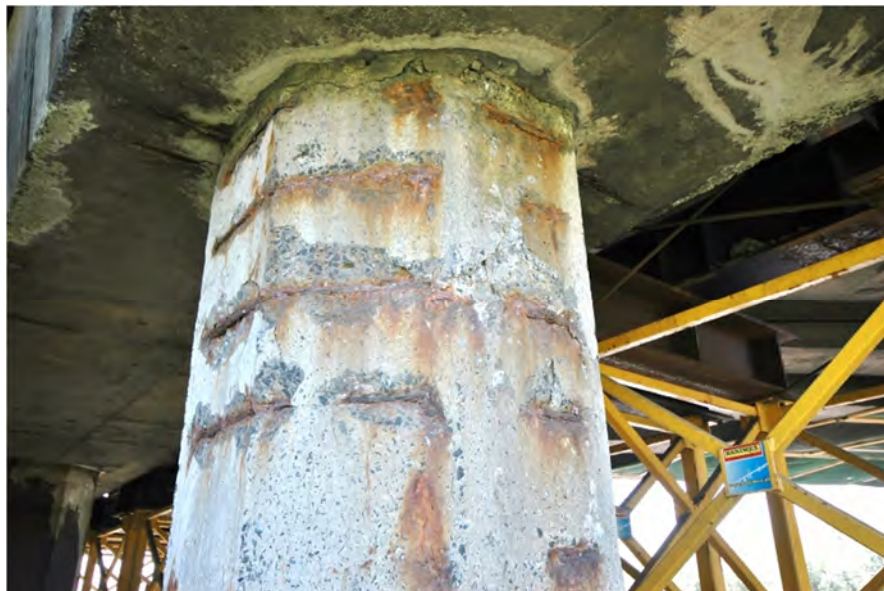
Fot.4.19 – Uszkodzenia słupa podpory 4. Ubytki otuliny, zawilgocenia i korozja stali zbrojeniowej strzemion

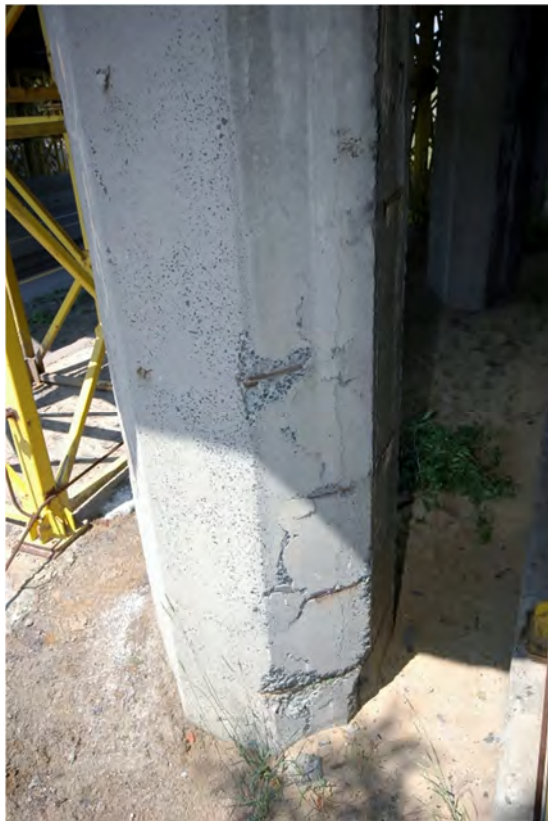
Fot.4.21 – Rysy i odspojenia betonu wraz z korozją strzmiom słupa skrajnego podpory 4

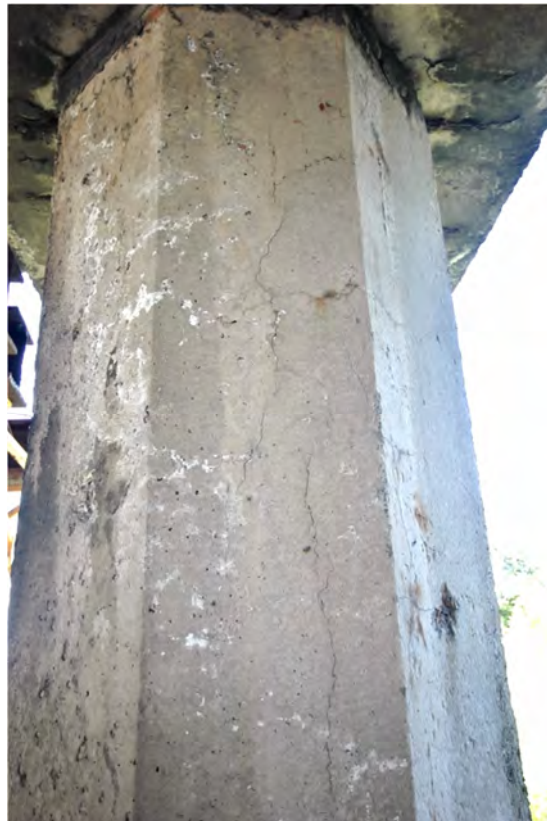
Fot.4.22 – Rysy w górnej części słupa podpory 4, widoczne wykwyty na oczepie.

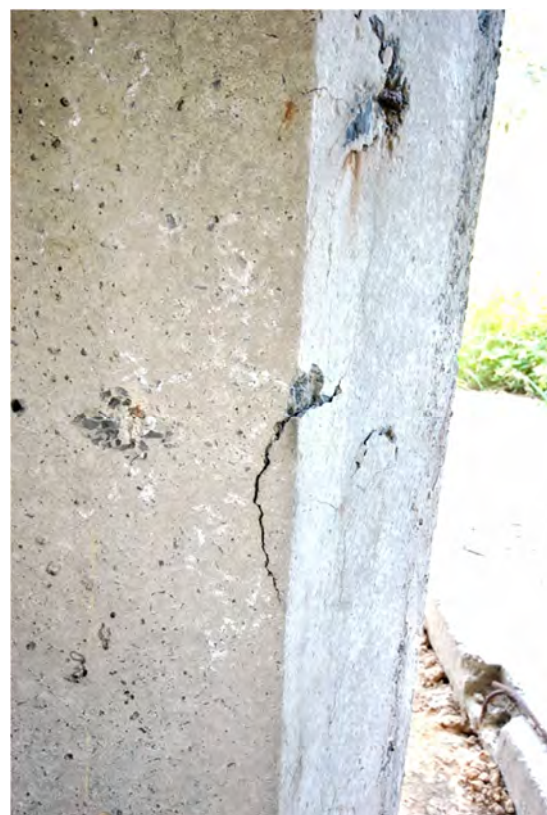
Fot.4.24 – Odspojenia otuliny betonowej słupa w narożu (podpora 4)

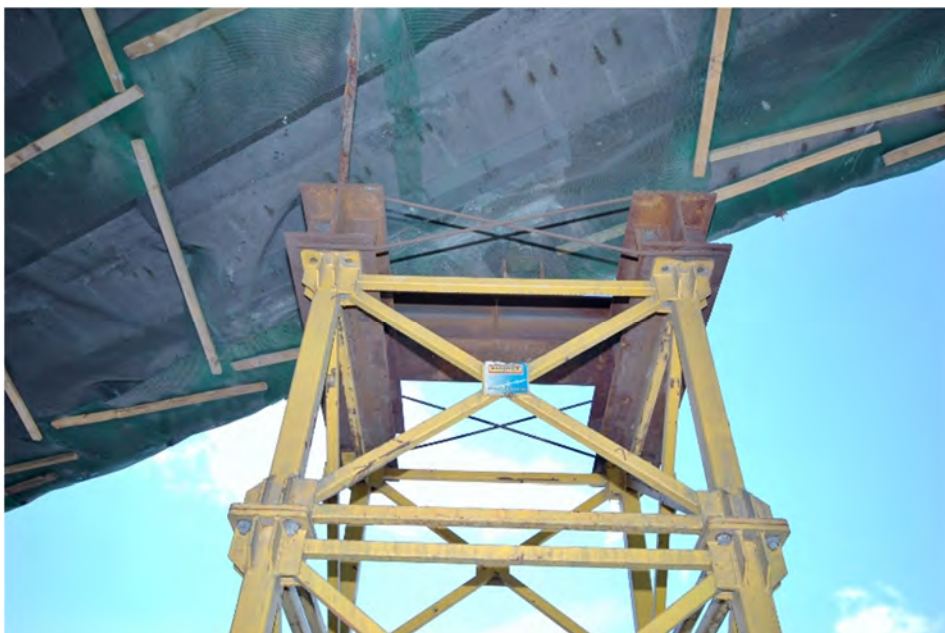
Generalnie stan techniczny ustroju nośnego należy uznać za przedawaryjny. Belka skrajna (a) przęśla II (nad jezdnią w kierunku Cieszyna) jest poważnie uszkodzona na skutek uderzenia pojazdu ponadnormatywnego. Półka dolna dźwigara jest praktycznie pozbawiona betonu. Nastąpiło przerwanie części splotów sprężających. Belka ta została zabezpieczona poprzez wykonanie lokalnej obustronnej nakładki z ceowników w obrębie środka. Spód belki został lokalnie naprawiony i zabezpieczony zaprawkami PCC. Powyższe czynności naprawcze wynikały z zaleceń ekspertyzy [3]. Belka ta została tymczasowo podparta w strefie uszkodzenia, w sposób punktowy za pomocą zabudowanej pod obiektem wieży z klatek rusztowaniowych.

Fot.5.4 – Uszkodzona belka skrajna wraz z podparciem (widok od spodu konstrukcji).

- wymianę uszkodzonej belki prefabrykowanej na nową,
- zabezpieczenie pozostałych belek prefabrykowanych zaprawkami PCC oraz odtworzenie zabezpieczenia antykorozyjnego powierzchni betonowych, lub wymianę belek,
- wykonanie nowej płyty pomostu po uprzednim rozebraniu istniejącej płyty,
- ewentualną zmianę schematu statycznego konstrukcji z przęseł wolnopodpartych na ustrój ciągły (jeżeli jest to możliwe),

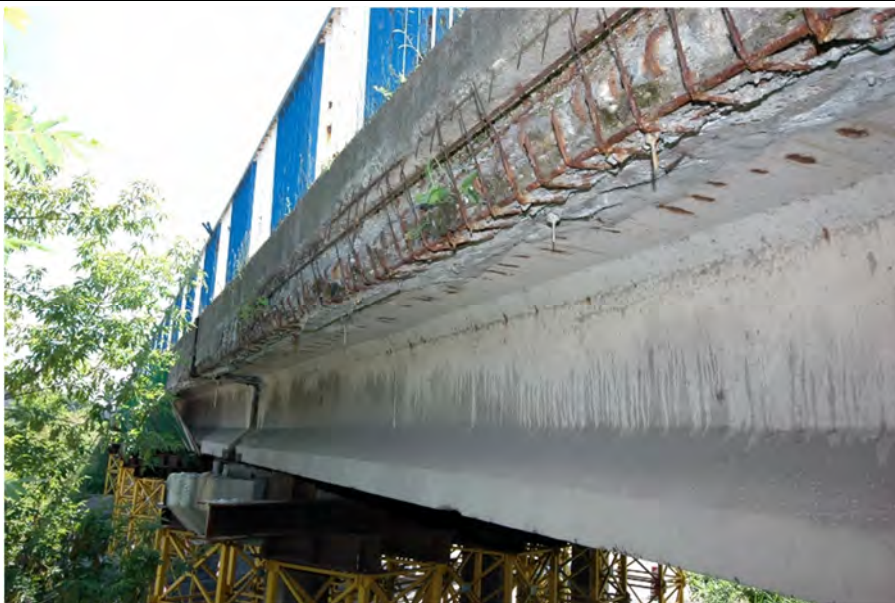
Fot.6.1 – Belka skrajna z odsłoniętym i skorodowanym zbrojeniem gzymsu.

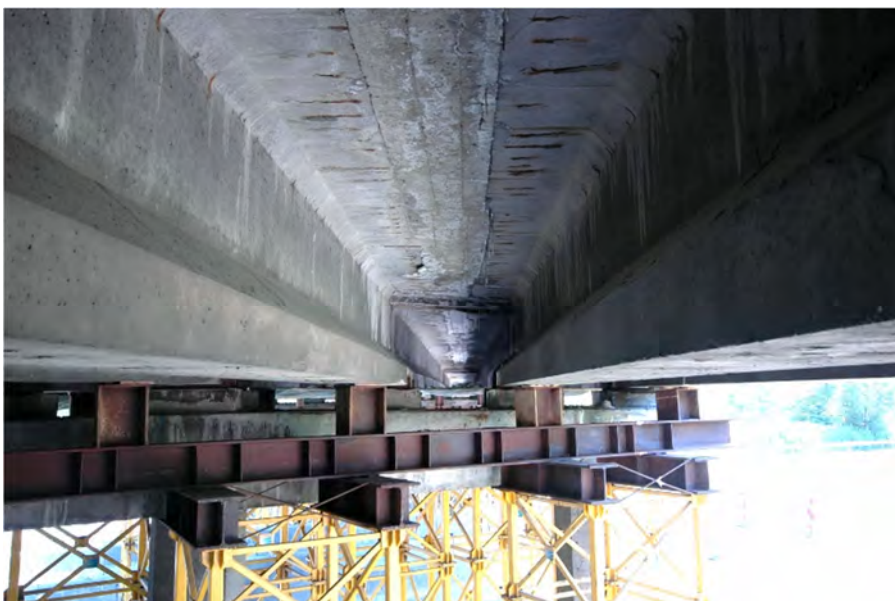
Stan techniczny izolacji jest awaryjny (obniżenie oceny elementu, zmiana z niedostatecznego). Na spodzie płyty pomiędzy belkami oraz na bocznych powierzchniach belek widoczne są zacieki i wykwyty, które wskazują na liczne lokalne uszkodzenia izolacji pomostu. Nastąpiła tutaj propagacja uszkodzeń, w szczególności dotyczy ona belek skrajnych i stref podporowych.

Fot.6.3 – Styk belek, widoczna korozja zbrojenia oraz zacieki na spodzie półek górnych dźwigarów głównych spowodowana nieszczelnościami izolacji pomostu

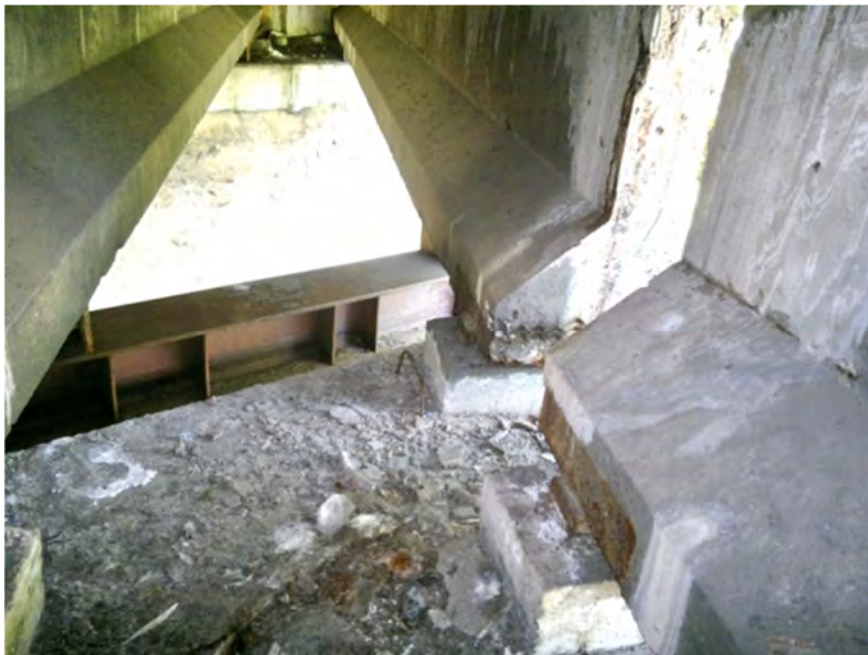
Fot.6.4 – Zawilgocenia na powierzchni górnej oczepu i powierzchniach bocznych dźwigarów. Korozja elementów stalowych w tym spłotów sprężających.

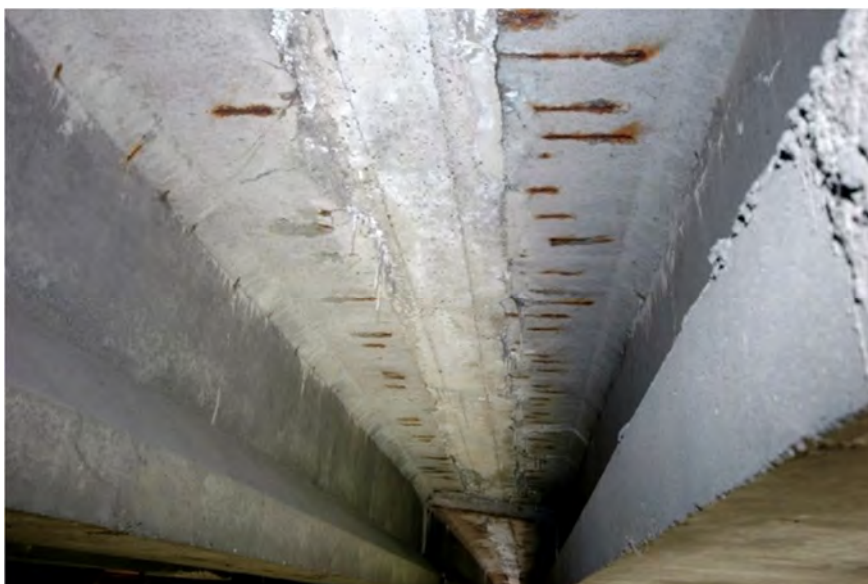
Fot.6.5 – Spód płyty pomostu na styku dźwigarów – korozja zbrojenia rozdzielczego.

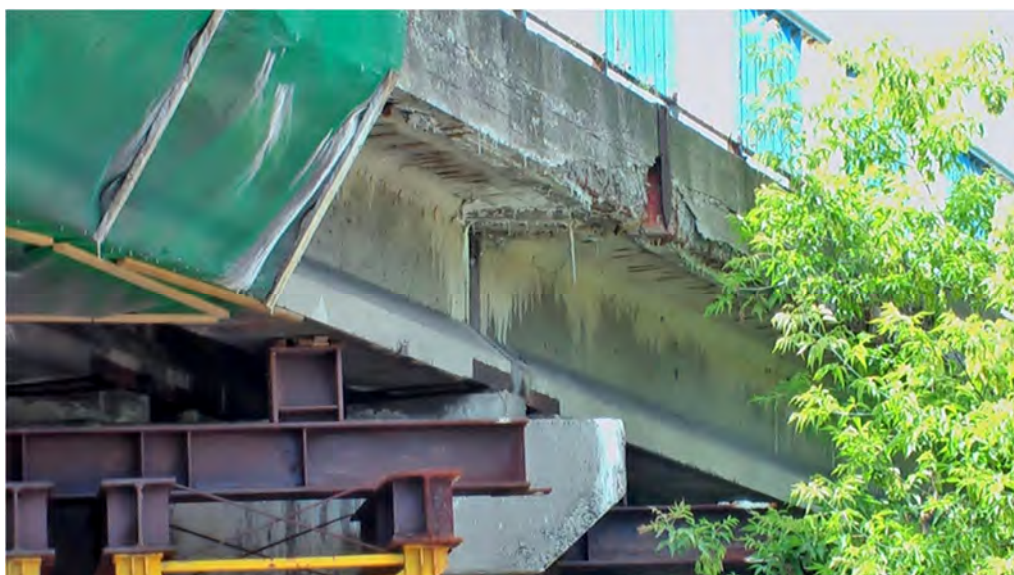
Fot.6.6 – Uszkodzenia gzymsu i spodu płyty pomostu na styku przęsła 1 i 2 – nad jezdnią w kierunku Cieszyna.

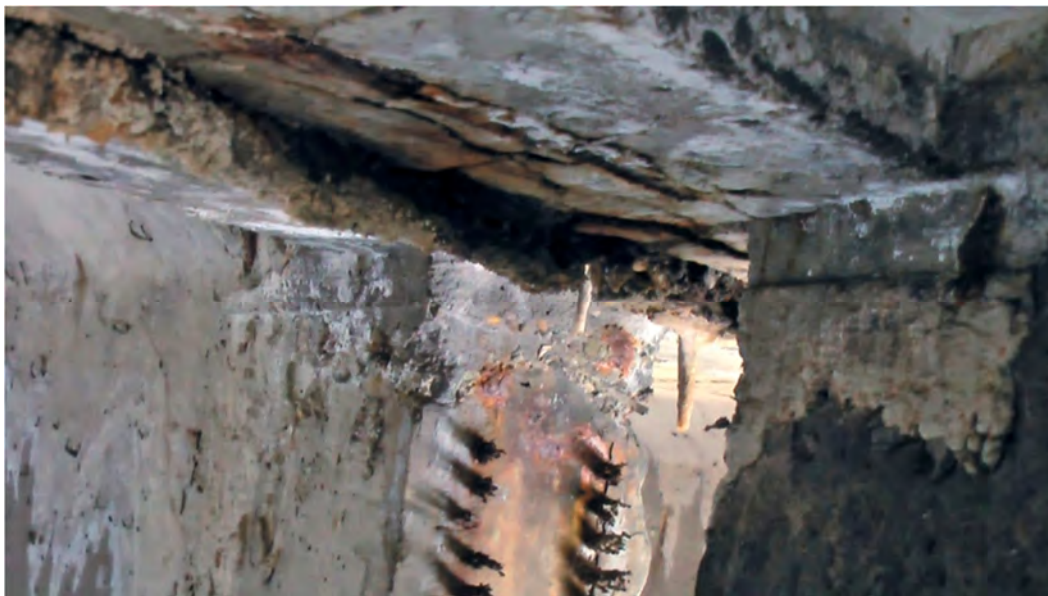
Fot.6.7 – Uszkodzenia czoła dźwigarów. Widoczne powierzchniowe uszkodzenia betonu oraz korozję splotów.

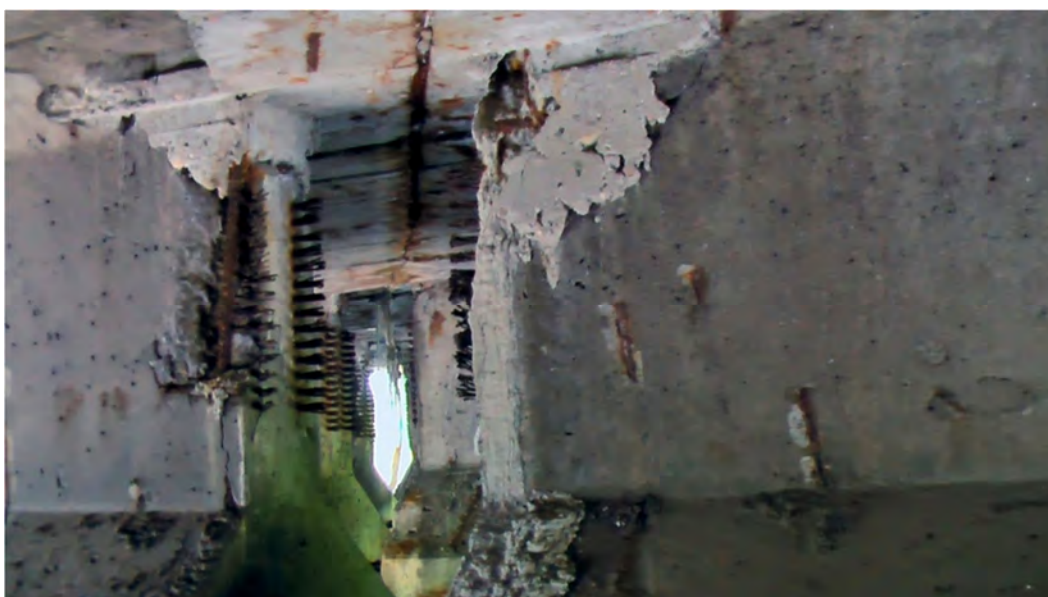
Fot.6.8 – Korozja belek w miejscu dylatacji. Widoczne zawilgocenia i wykwyty .

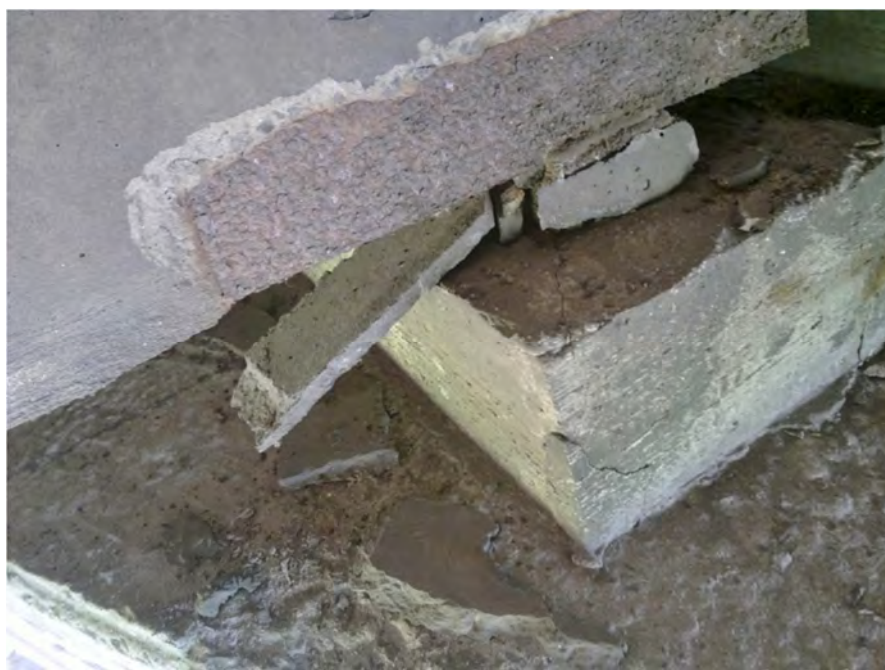
Fot.6.9 – Uszkodzenia belki w strefie podporowej nad łożyskiem. Odspojenie otuliny betonowej belki. Uszkodzenia ciosu podłożyskowego

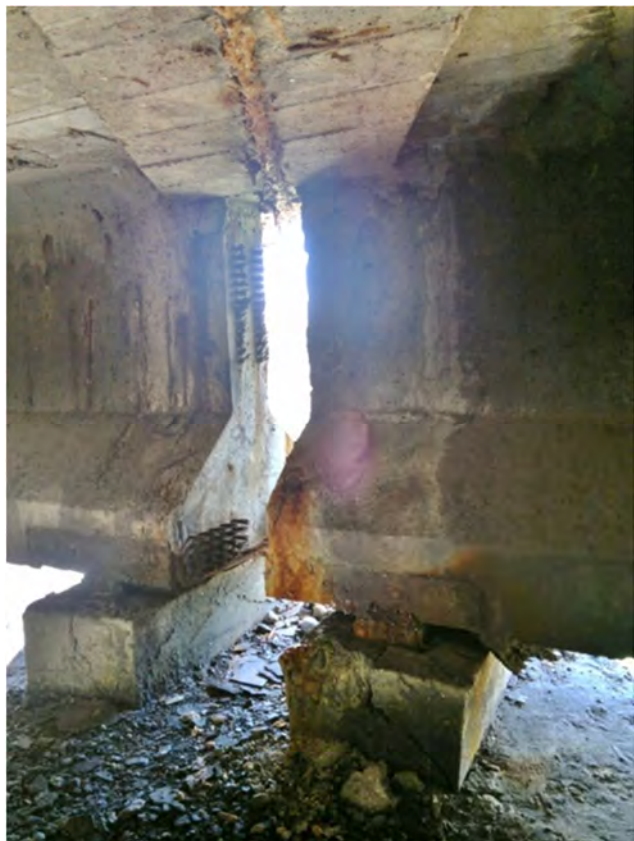
Fot.6.10 – Korozja powierzchniowa w rejonie dylatacji. Uszkodzenia – pęknięcia ciosów podłożyskowych

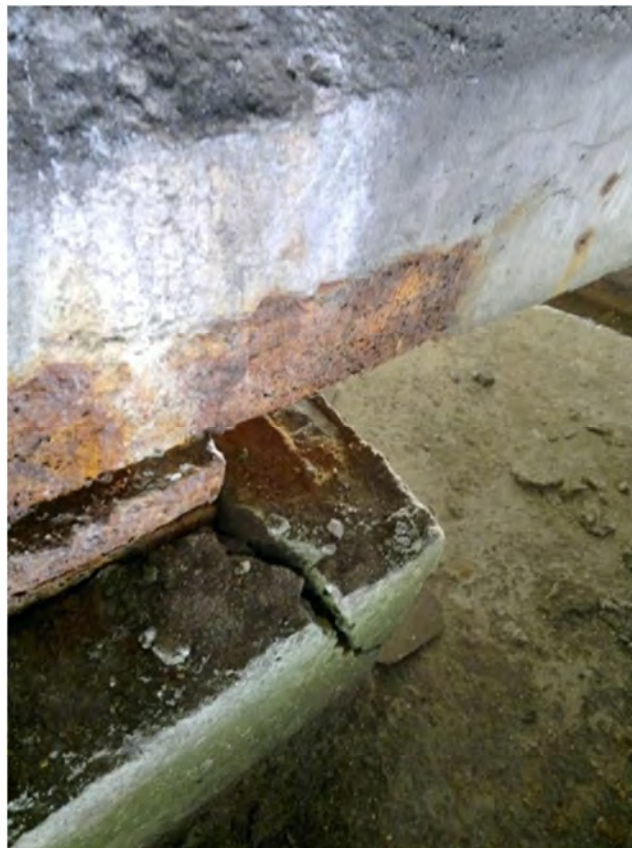
Fot.6.11 – Pęknięcie ciosu podłożyskowego.

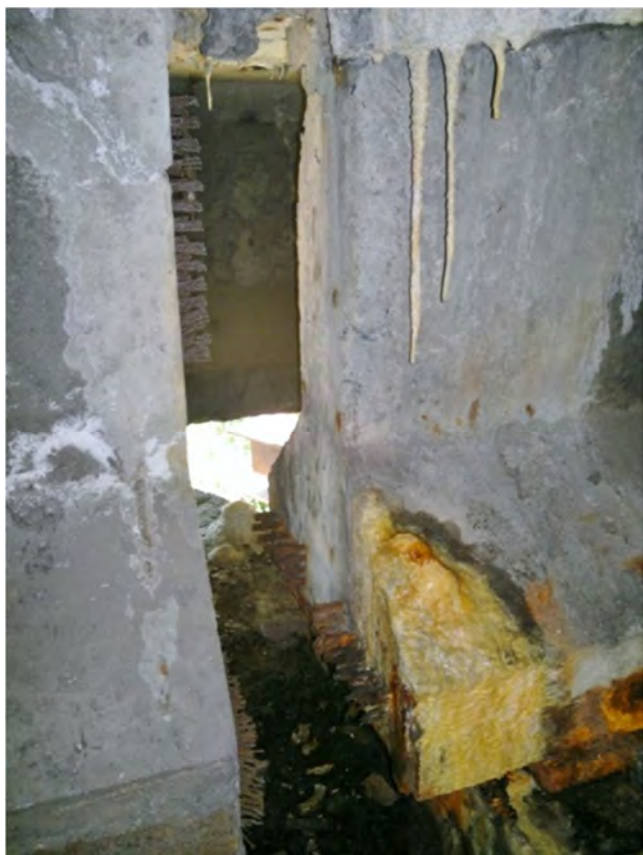
Fot.6.12 – Zawilgocenia i nawisy solne w rejonie czoła belek spowodowane przeciekami dylatacji

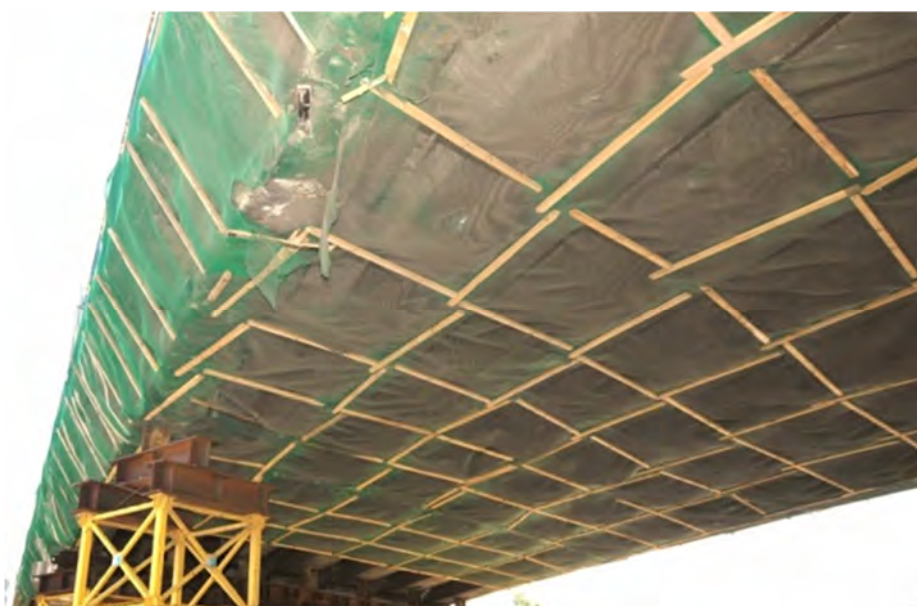
Fot.9.9 – Uszkodzone zabezpieczenie z siatki tworzywowej. Siatka zabezpiecza użytkowników ruchu przed odpadającymi elementami betonu (otuliny).
