**EKSPERTYZA STANU TECHNICZNEGO WIADUKTU DROGOWEGO
W CIĄGU UL. UJEJSKIEJ NAD DROGĄ KRAJOWĄ NR 1
W DĄBROWIE GÓRNICZEJ.**

**Gmina Dąbrowa Górnicza
ul. Graniczna 21
41-300 Dąbrowa Górnicza**

**mgr inż. Grzegorz Łaba
upr. bud. SLK/1232/PWOM/06**

Bielsko – Biała, lipiec 2015 r.

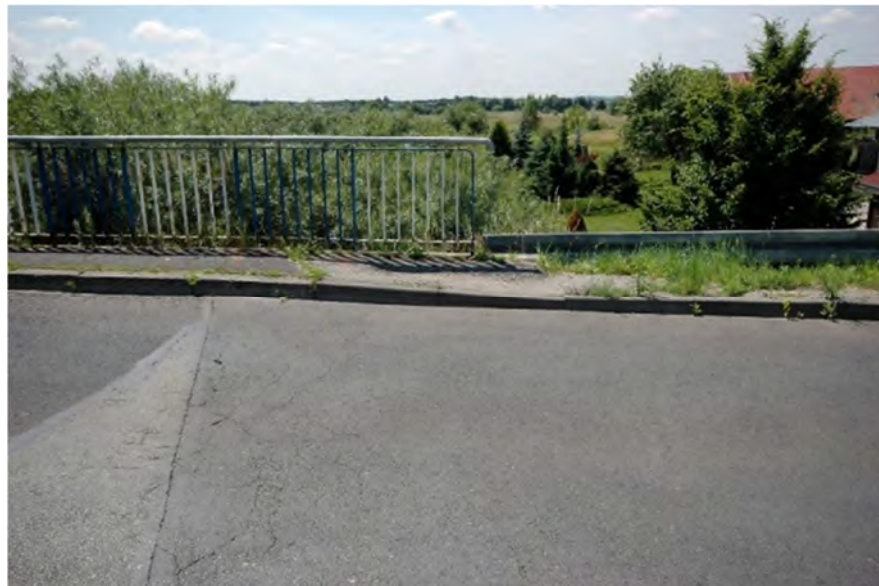
Fot.9.10 – Uszkodzona bariera drogowa na styku nasypu drogowego i obiektu przy przyczółku nr 1 od strony Wojkowic – bariera od strony południowej (widok 1).

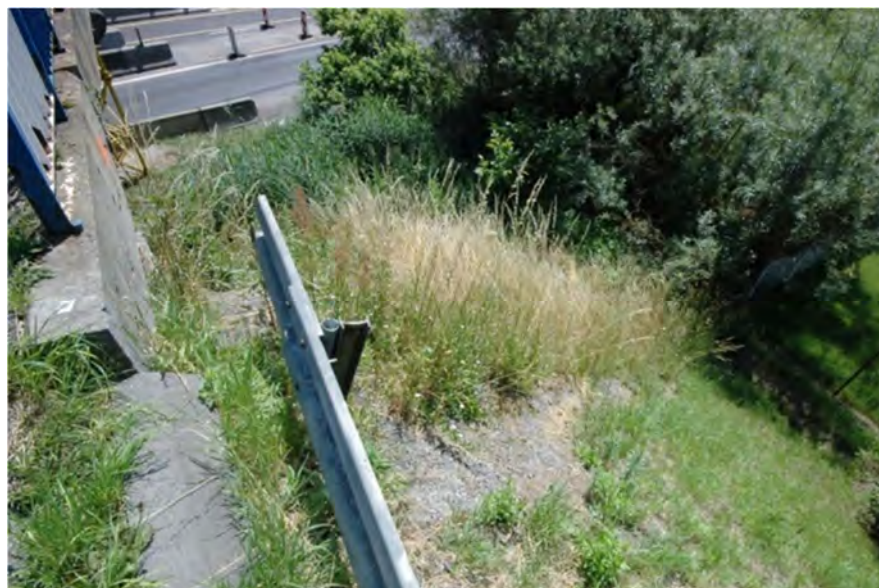
Fot.9.11 – Uszkodzona bariera drogowa na dojeździe od strony Wojkowic – bariera od strony południowej (widok 2).

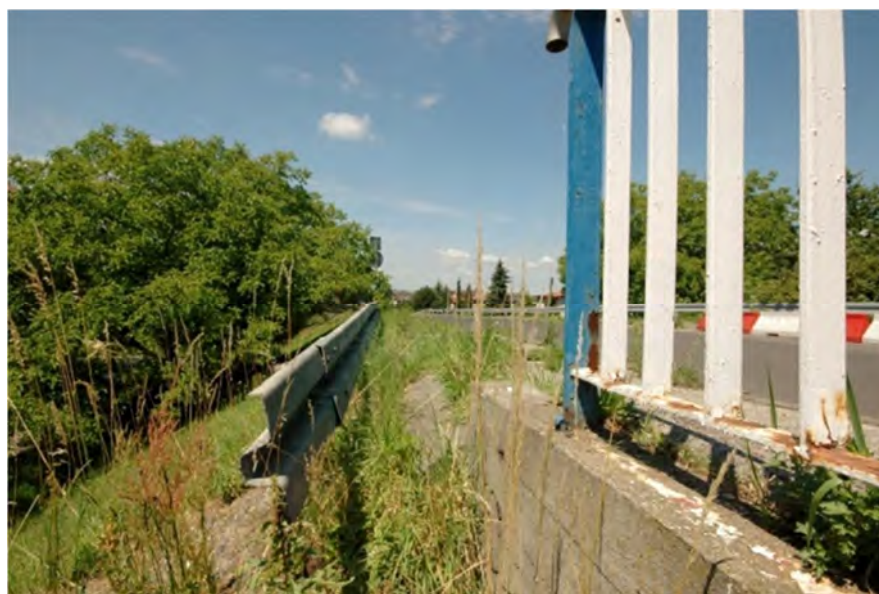
Fot.9.12 – Uszkodzona bariera drogowa na dojeździe od strony Wojkowic – bariera od strony południowej (widok 3).
