BRM.0003.1153.2016

## **INTERPELACJA**

**DOTYCZY: Peronu kolejowego w centrum naszego miasta.**

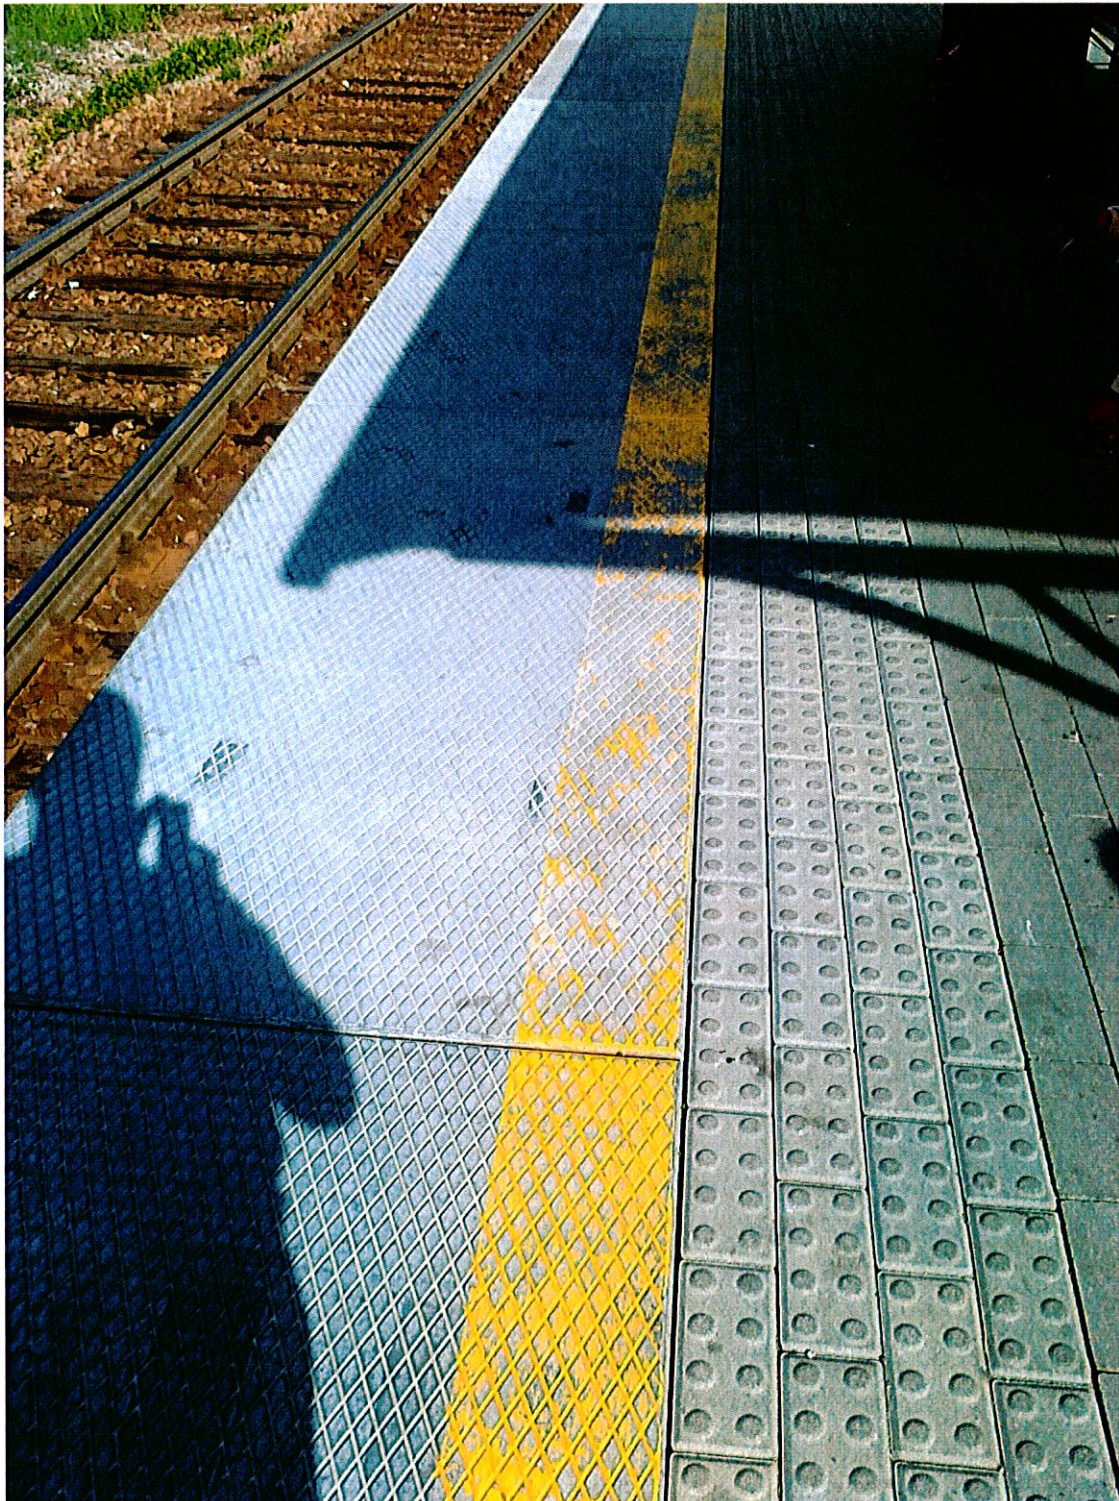
Otóż, kilka dni temu zauważyłem osobiście, iż na niedawno wykonanych płytach krawędziowych z pasem dotykowym dla osób z wadą wzroku – na chwilę obecną na pasie ochronnym, oznaczonym kolorem żółtym można wyraźnie dostrzec znaczne ubytki farby, a uważam, że tak absolutnie nie powinno się zdarzyć, ażeby po kilku miesiącach od wykonania tych elementów infrastruktury peronowej – można było tam zauważyć takie mankamenty powykonalawcze.

*Nowa nawierzchnia peronu w D.G.*

Stąd również wnioskuję, ażeby opisany mankament zgłosić u właściciela infrastruktury peronowej tego miejsca, a więc u Przewoźnika PKP Polskie Linie Kolejowe, gdyż prawdopodobnie na chwilę obecną Przedsiębiorstwo nie wie o tym problemie, a zapewne również, wskazany mankament można i powinno się usunąć w ramach naprawy reklamacyjnej.

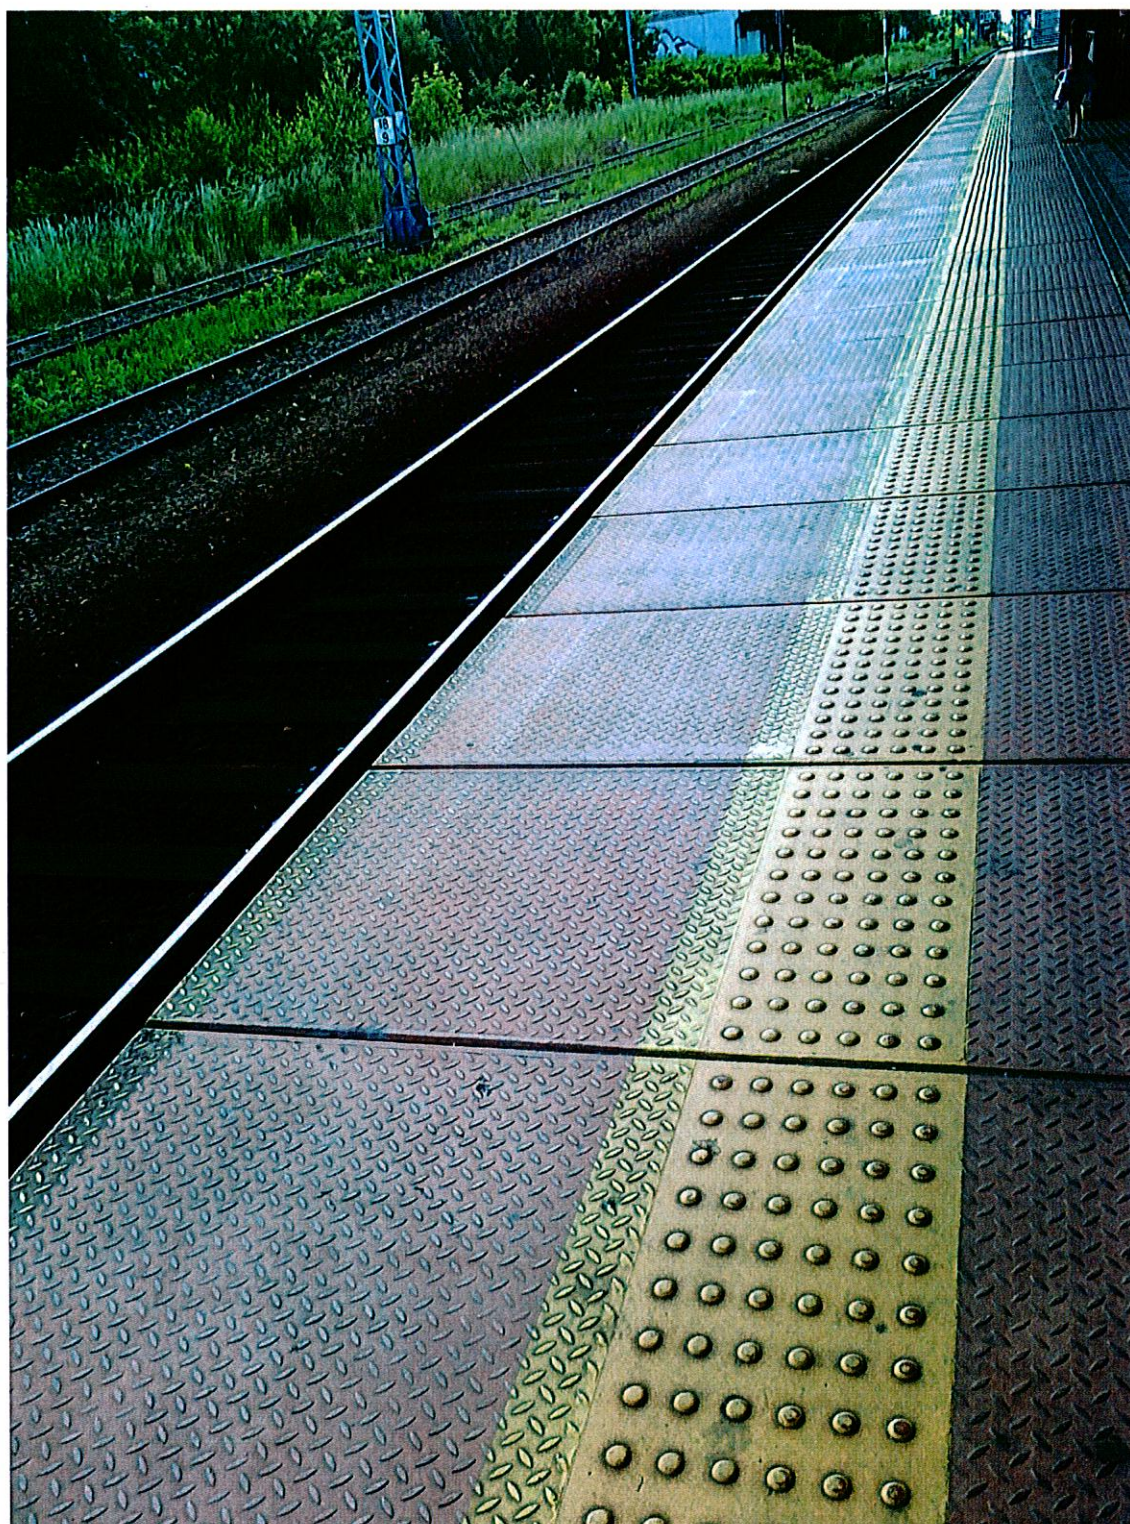
Ponadto również, chciałbym nadmienić, iż jak osobiście zauważyłem podobne prace remontowe w zakresie realizacji nawierzchni peronowej – kilkanaście lat temu zostały wykonane np. na peronie dworca w Zabrze i pomijając już fakt, iż właśnie kilkanaście lat temu wykonano tą nawierzchnię bardziej profesjonalnie w innej technologii (widoczne na dołączonym zdjęciu) oraz mimo dużego, wskazanego upływu już czasu, to faktem również jest, iż na tamtym peronie - linia ostrzegawcza oznaczona farbą w kolorze żółtym jest w o wiele lepszym stanie, aniżeli ten sam element wykonany w naszym mieście – rzeczony kilka miesięcy temu..

Peron w Zabrze - stara nawierzchnia
