E-01 Inwentaryzacja fotograficzna

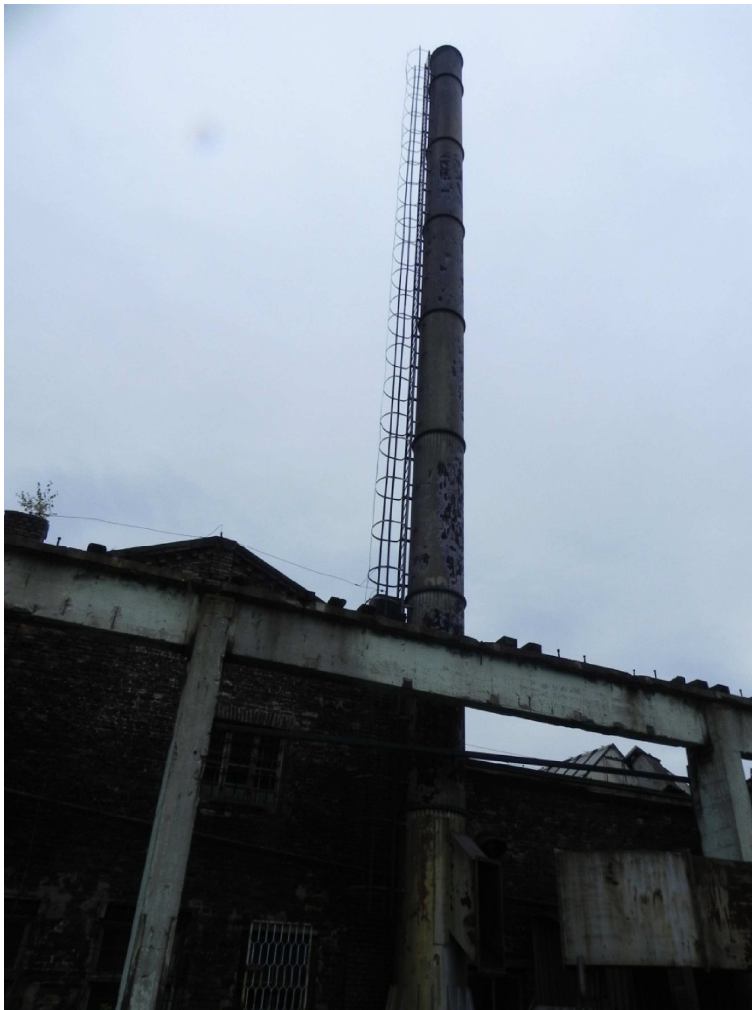
Fot.1 Widok komina

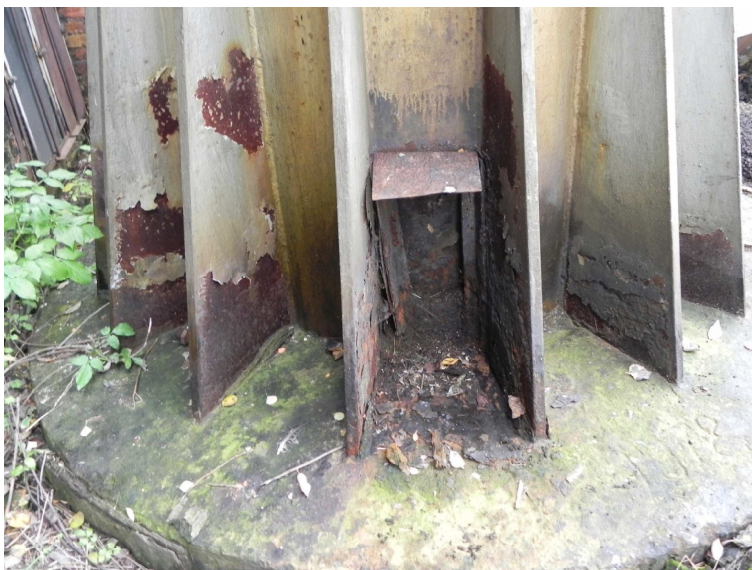
Fot.2 Fragment podstawy i żebra wzmacniające komina
Widoczna skorodowana wyczystka kominowa

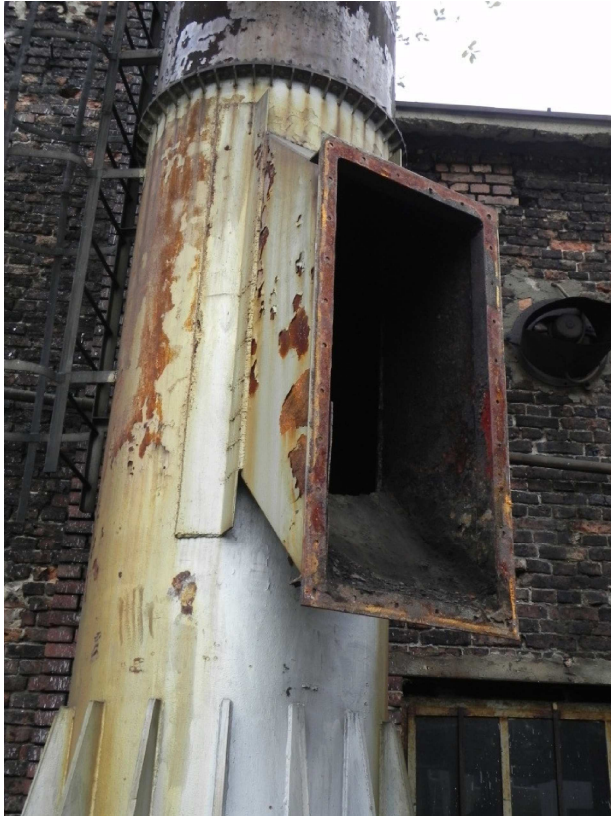
Fot.3.Fragment trzonu z wejściem spalin

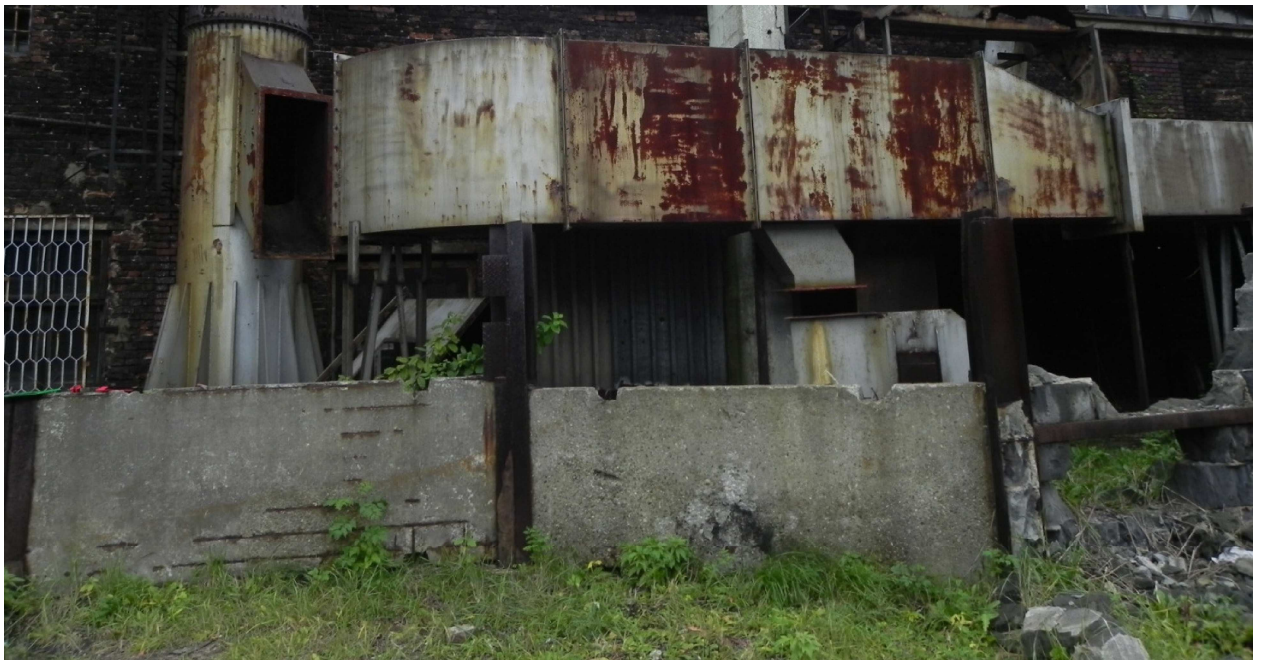
Fot.4.Fragment fundamentu oraz widok czopucha z wejściem do komina

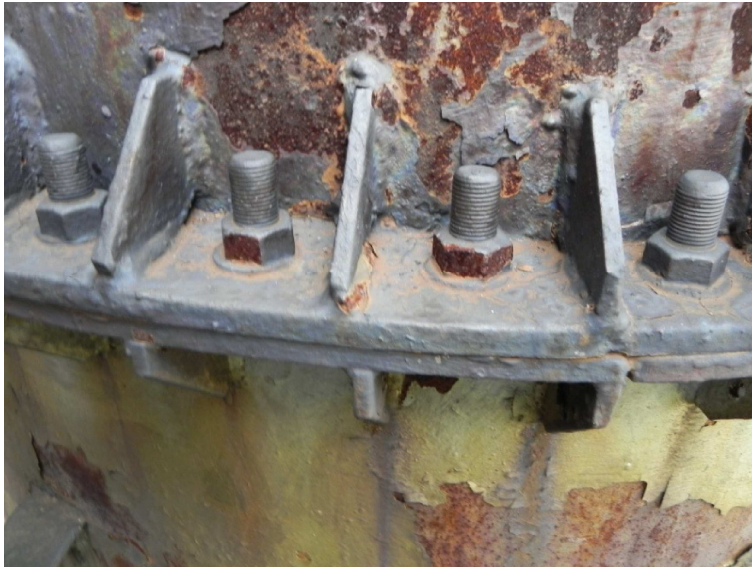
Fot.5. Połączenie śrubowe dwóch trzonów kominowych

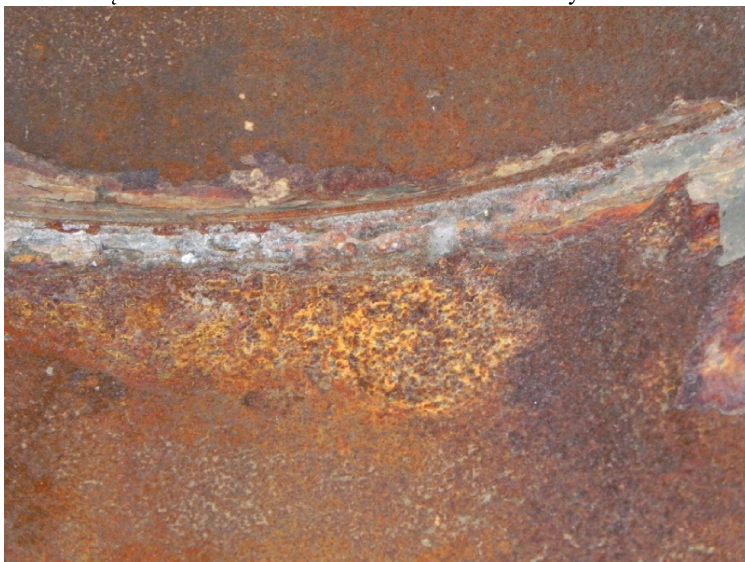
Fot.6. Fragment wewnętrznej powierzchni trzonu komina w rejonie połączenia dwóch trzonów

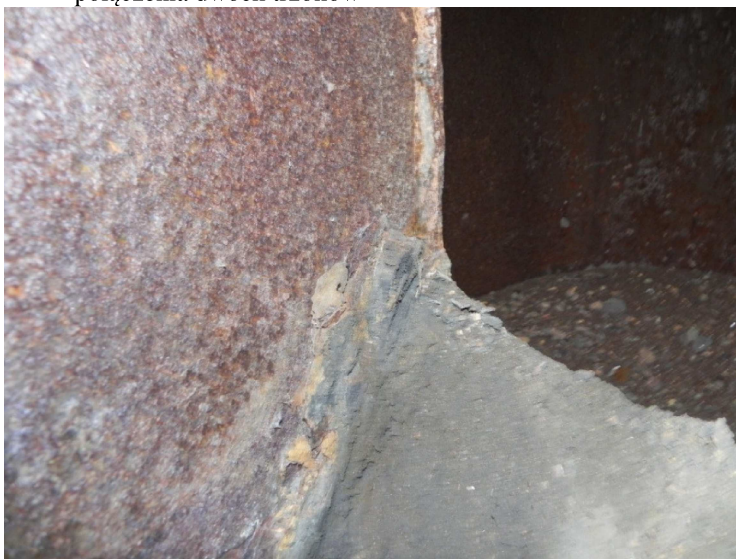
Fot.7. Połączenie czopucha z trzonem komina
(załączający popiół i rdza na wysokość pierwszego członu)

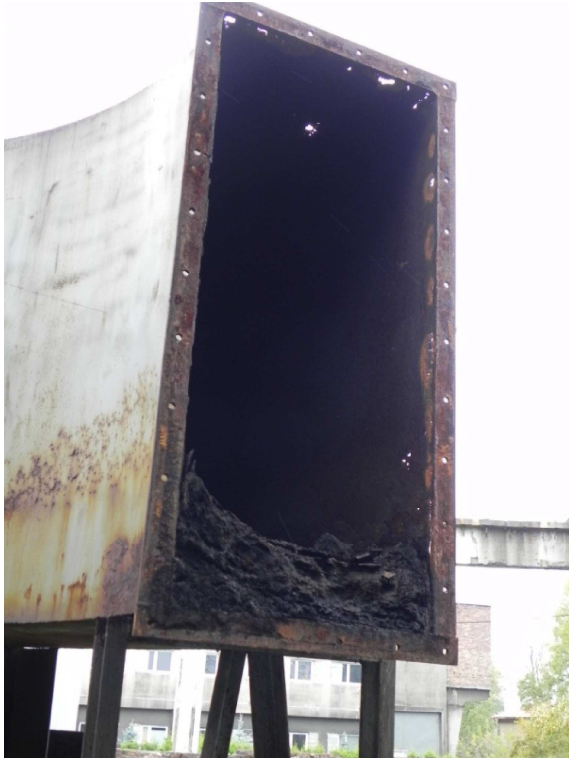
Fot.8. Fragment czopucha (widoczna korozja wżerowa)

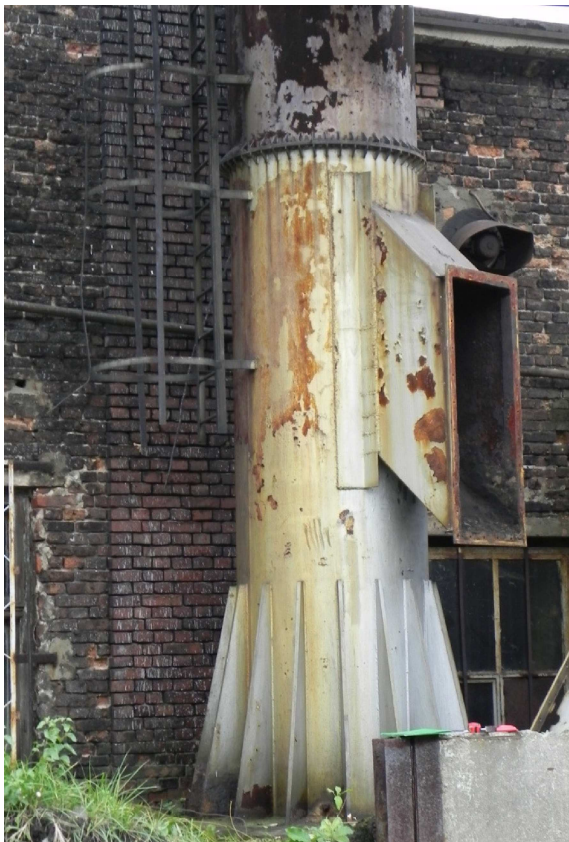
Fot.9. Fragment pierwszego członu z drabiną wejściową
(widoczna korozja powierzchniowa)
