brm.0003.2704.2018

INTERPELACJA

DOTYCZY: Ścieżki rowerowej przy ulicy Morcinka.

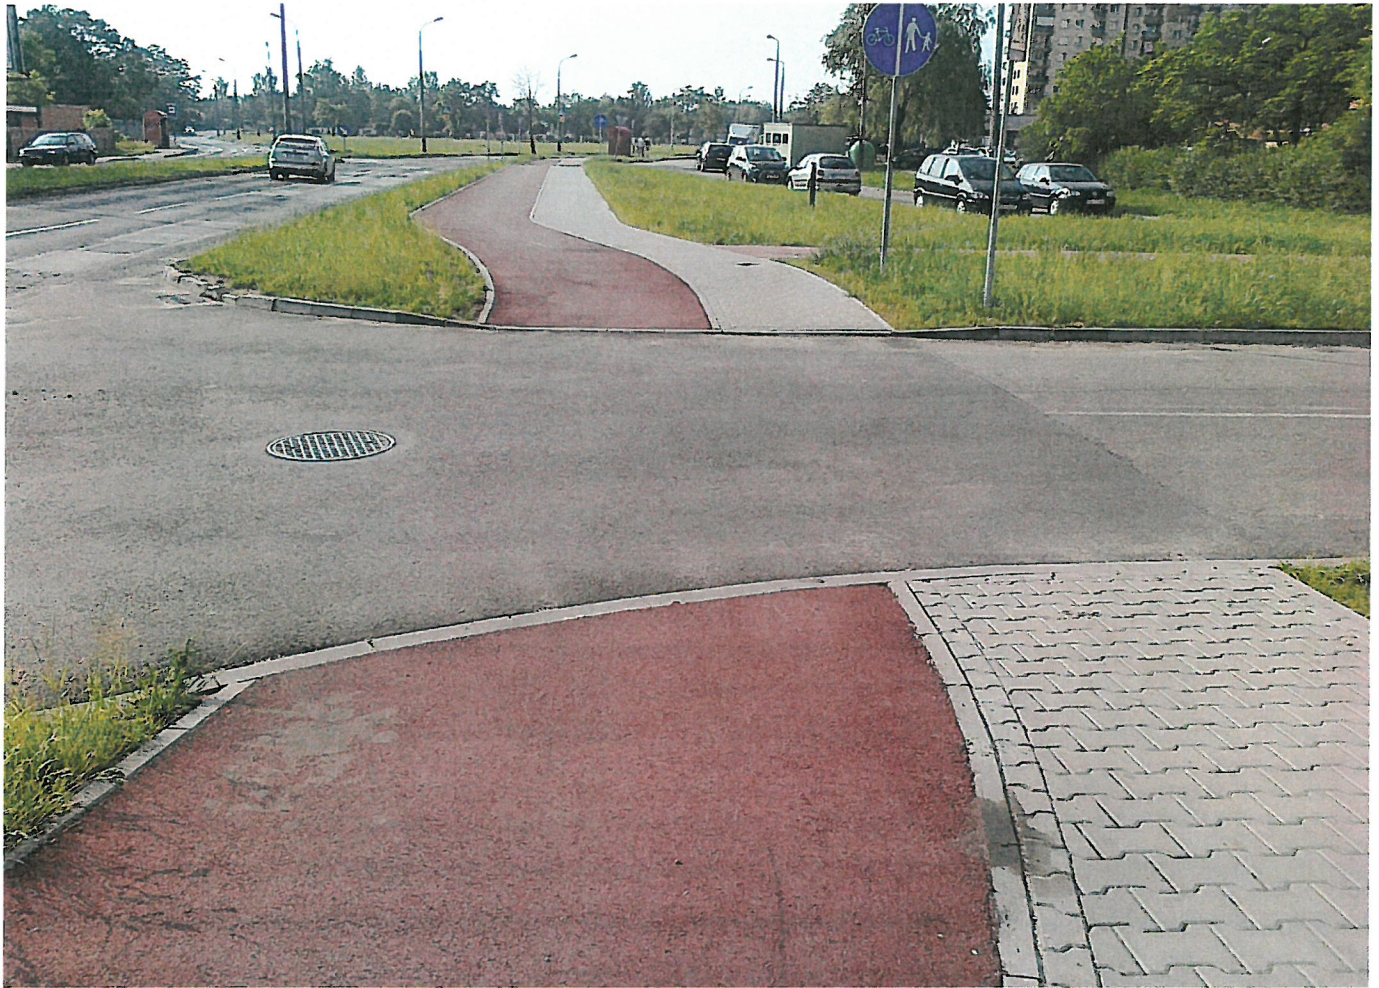
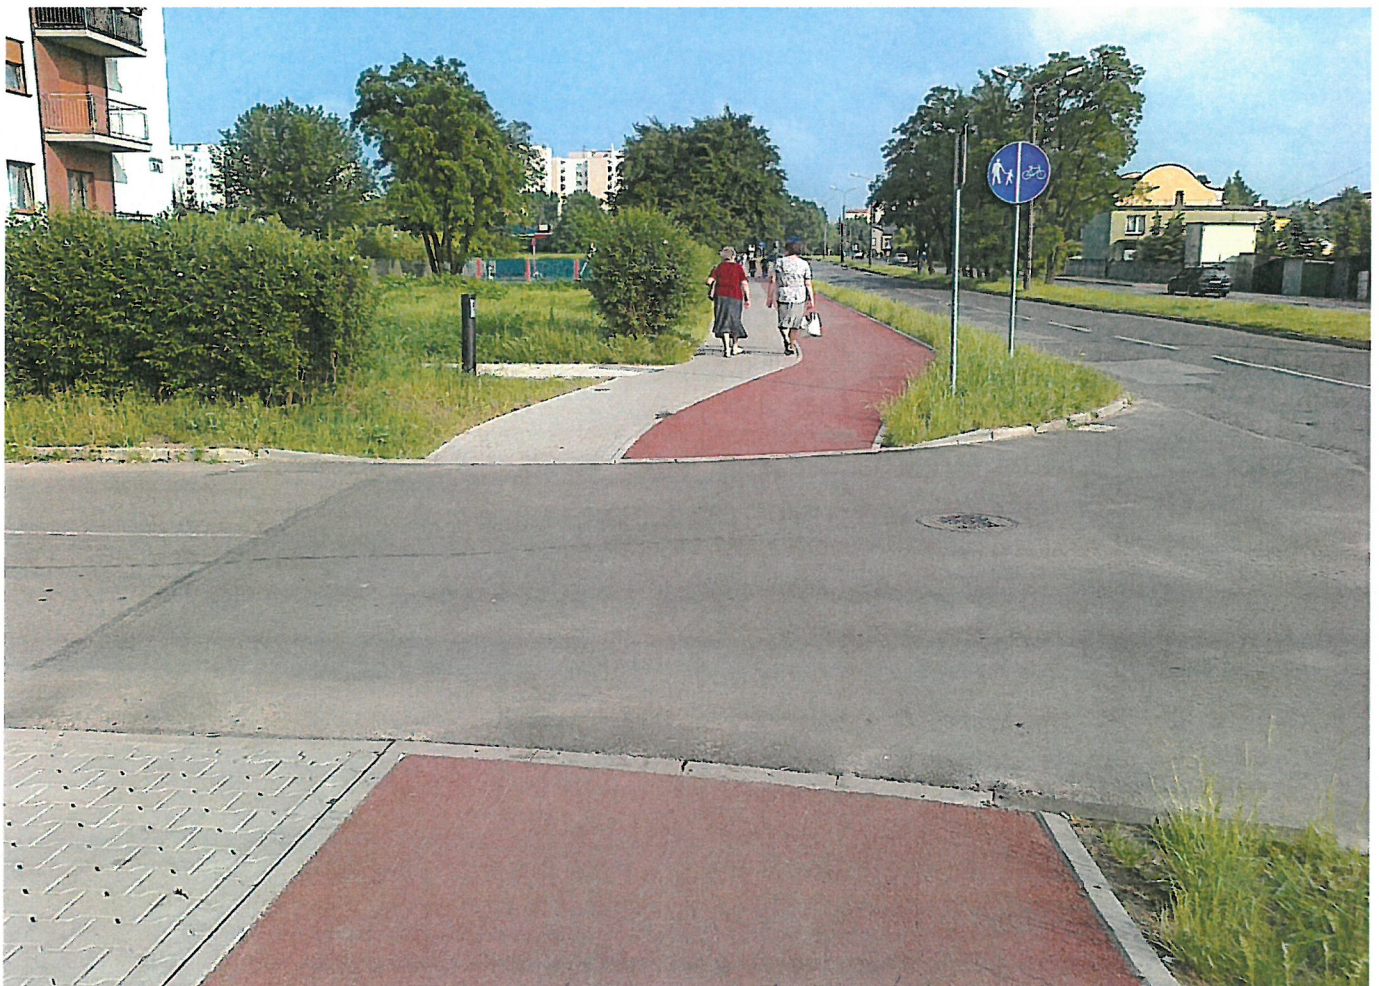
Jeden z pięciu fragmentów drogi rowerowej przy ulicy (Morinka).

Otóż, według mojej oceny, przedmiotowa ścieżka jest niekompletna i niedokończona, gdyż brak jest w niej odpowiedniej łączności pomiędzy wyznaczoną ścieżką a uliczną jezdnią, jako że, brakuje w niej stosownego, a poziomego oznakowania w kolorze czerwonym na jezdni, która tą ścieżkę przecina komunikacją samochodową (zdjęcie w załączeniu).

Jeden z pięciu fragmentów przedmiotowej ścieżki rowerowej przy ulicy Morcinka z widocznym brakiem oznakowanej ciągłości tej ścieżki, „przeciętej drogami dojazdowo – wyjazdowymi” z pobliskiego osiedla.

Na drodze rowerowej widoczny jest brak oznakowanej ciągłości tej drogi w obrębie jezdni. Proponowane wykonanie dodatkowego oznakowania poziomego w tym miejscu jest szczególnie zasadne.

A same drogi wyjazdowe z pobliskiego dużego osiedla w niektórych miejscach mają realnie nieco ograniczoną widoczność komunikacyjną dla kierowców wyjeżdżających od strony osiedla na drogę jednokierunkową, co dodatkowo predestynuje do wykonania wnioskowanej przeze mnie ciągłości komunikacyjnej przedmiotowej ścieżki rowerowej, poprzez wykonanie dodatkowego, poziomego oznakowania w kolorze czerwonym na jezdni, będącej łącznikiem drogi rowerowej, o co niniejszym, formalnie wnioskuję.
