BRM.0003.1187.2022

INTERPELACJA nr.....

Dotyczy: wykonanie tężni

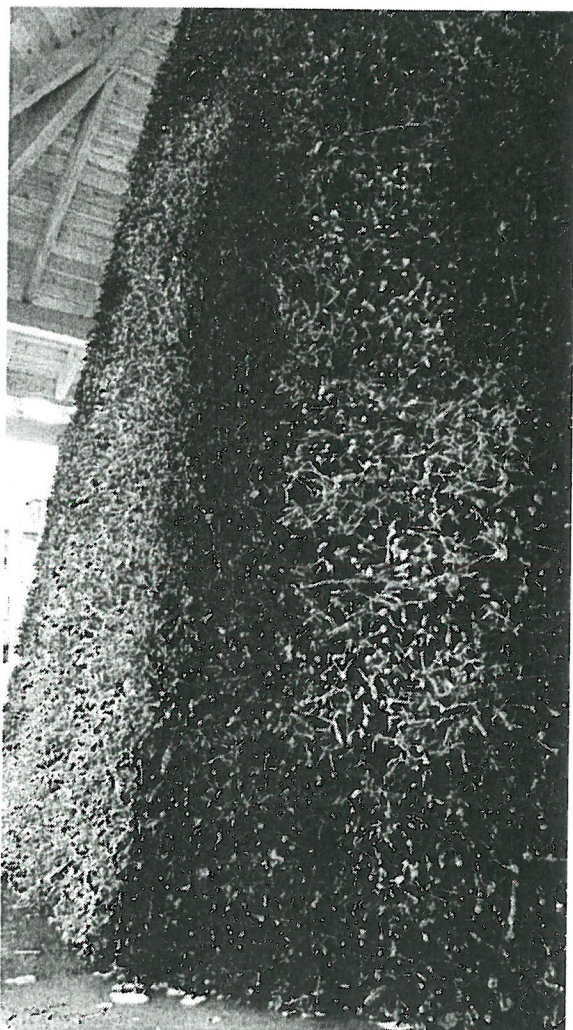
1. Dlaczego część parująca tężni w Strzemieszycach nie jest zraszana solanką równomiernie. Duża część nie jest objęta dopływem solanki i pozostaje sucha.

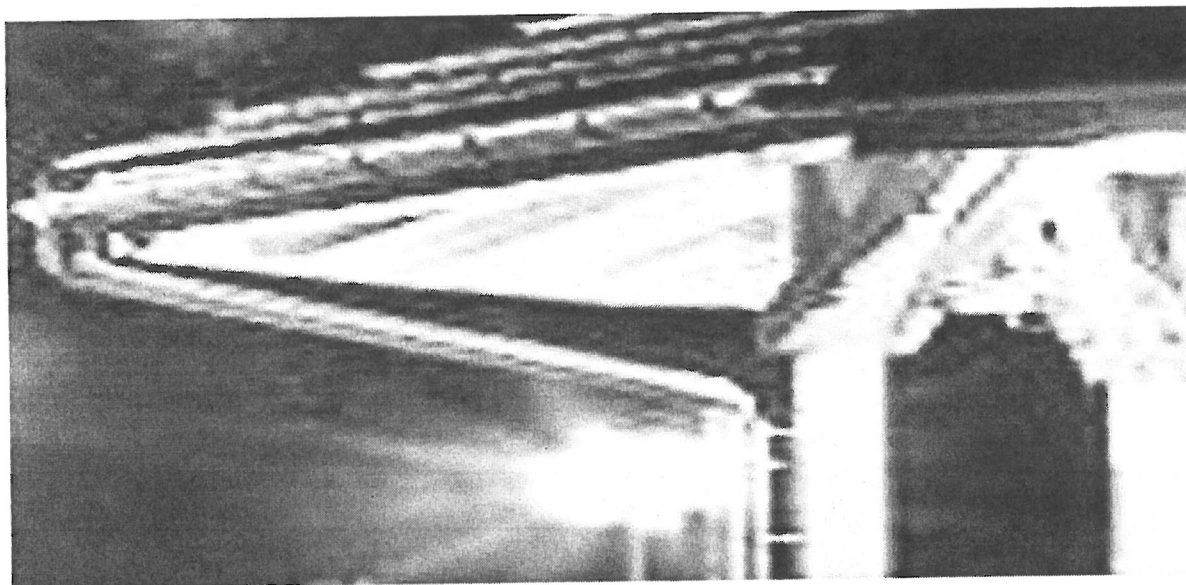
2. Dlaczego dach tężni nie ma rynien zabezpieczających przed spływającym deszczem? Inne tężnie tego typu posiadają rynny.
