Temat: "Remont schodów zewnętrznych przy Zespole Szkół nr 7 w Dąbrowie Górniczej"

Stadium: PROJEKT BUDOWLANY I WYKONAWCZY

Rysunek: INWENTARYZACJA
RZUT, PRZEKRÓJ A-A

Nr tomu: II.A	Skala: 1:50	Nr rysunku: A-01
Wersja: W.1	Data: 03/2016

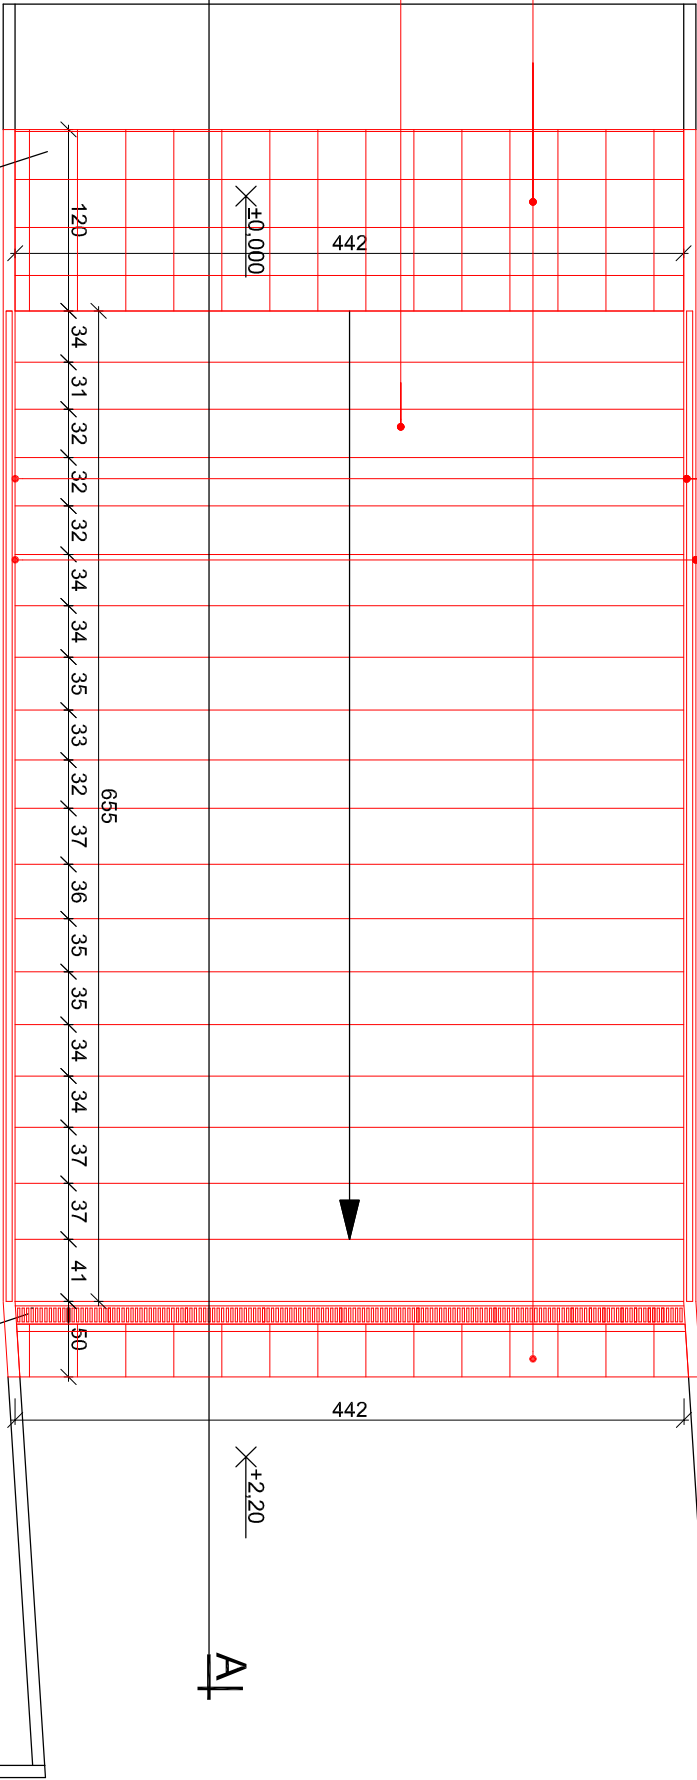
RZUT

- Demontaż istniejącego obryza
- Demontaż istniejących balustrad
- Demontaż istniejącej nawierzchni z kostki betonowej wraz z podbudową
- Demontaż istniejących schodów w konstrukcji betonowej wraz z obryzem

plyty chodnikowe

kratka kanału ściekowego

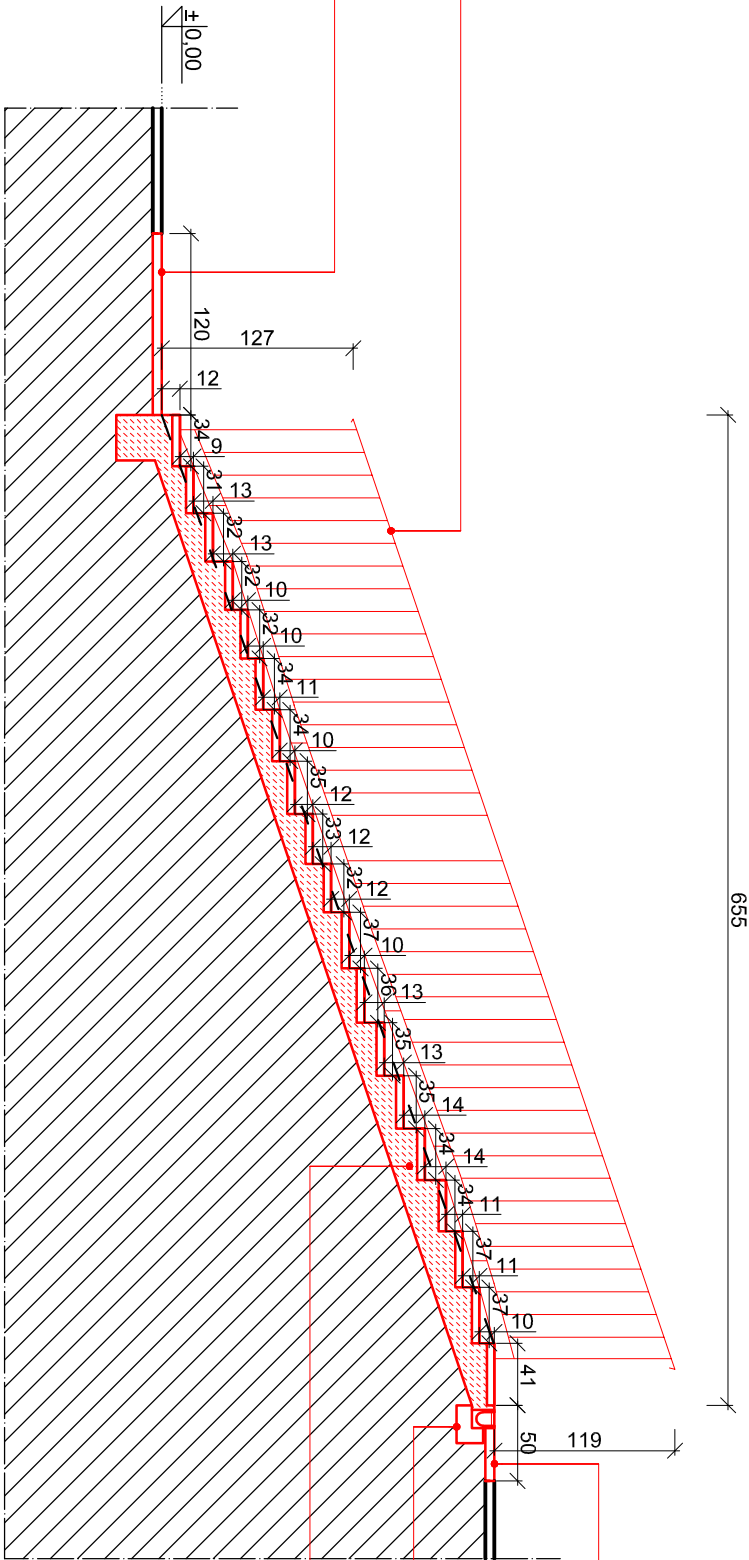
PRZEKRÓJ A-A

- Demontaż istniejącej balustrad
- Demontaż istniejącej nawierzchni z kostki betonowej wraz z podbudową
- Demontaż istniejącej nawierzchni z kostki betonowej wraz z obryzem
- Demontaż istniejącego odwodnienia liniowego
- Demontaż istniejących schodów w konstrukcji betonowej wraz z obryzem
