INTERPELACJA

DOTYCZY: Metalowych ogrodzeń ulicznych.

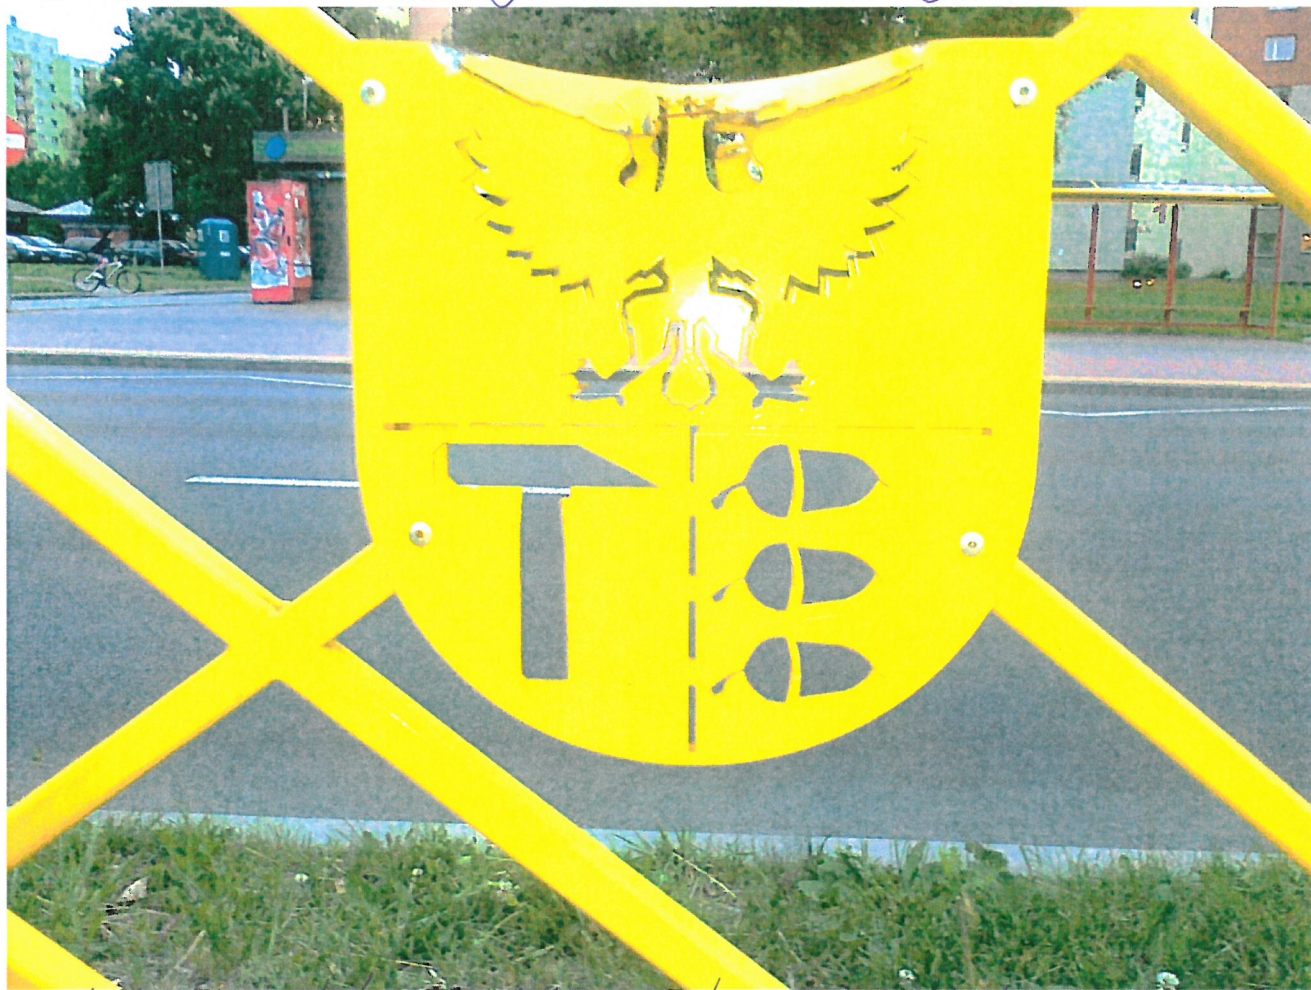
Szkopuł w tym, iż szyldy te od dłuższego już czasu są pogniecione w ich górnej części, co może być spowodowane celowym wandalizmem bądź też faktem, iż niektórzy młodzi pasażerowie tramwajów w trakcie przeskakiwania przez te ogrodzenia - stawiając swoje stopy na tych szyldach – bezmyślnie niszczą w je ten sposób..

Już pobieżne zaobserwowanie przedmiotowego szyldu w ogrodzeniu opisanego miejsca ulicznego oraz wzrokowe porównanie z grubością blachy szyldów na innych ogrodzeniach – pozwoliło mi na łatwe dostrzeżenie, iż sama blacha szyldów na wskazanym ogrodzeniu jest dwukrotnie cieńsza, aniżeli blacha szyldów na innych ogrodzeniach, usytuowanych w innych miejscach naszego miasta.

A już formalny pomiar wykonany przeze mnie suwmiarką potwierdził moją wcześniejszą obserwację, mianowicie grubość blachy szyldu na metalowym ogrodzeniu ulicznym w opisanym miejscu wynosi – 2mm (dwa milimetry), natomiast grubość blachy szyldu na metalowym ogrodzeniu przy pobliskim przystanku tramwajowym Reden – wynosi 4mm (cztery milimetry).

Według mojej oceny, zapewne opisane przeze mnie zniszczenia metalowych szyldów na nowym ogrodzeniu ulicznym w opisanym miejscu są właśnie spowodowane cieńszą blachą z której zostały wykonane te elementy..

- 1) Metalowy sztyld z herbem miasta o grubości 2 mm.
przy ogrodzeniu na przystanku tramwajowym „Dąbr. Gór. Manhattan”.

W związku z opisanymi obserwacjami i uwagami w tym kontekście, czuję się również w obowiązku stwierdzić, iż grubość blachy metalowych, dekoracyjnych szyldów w ogrodzeniach powinna wynosić standardowe cztery milimetry z opisanych właśnie powodów.

Zatem po zgłoszeniu moich uwag w opisanym zakresie – staram się wierzyć, iż przedmiotowe dekoracyjne elementy z herbem naszego miasta montowane w ulicznych ogrodzeniach przy następnych doposażeniach infrastrukturalnych będą miały stosowane dotychczas odpowiednie parametry techniczne.

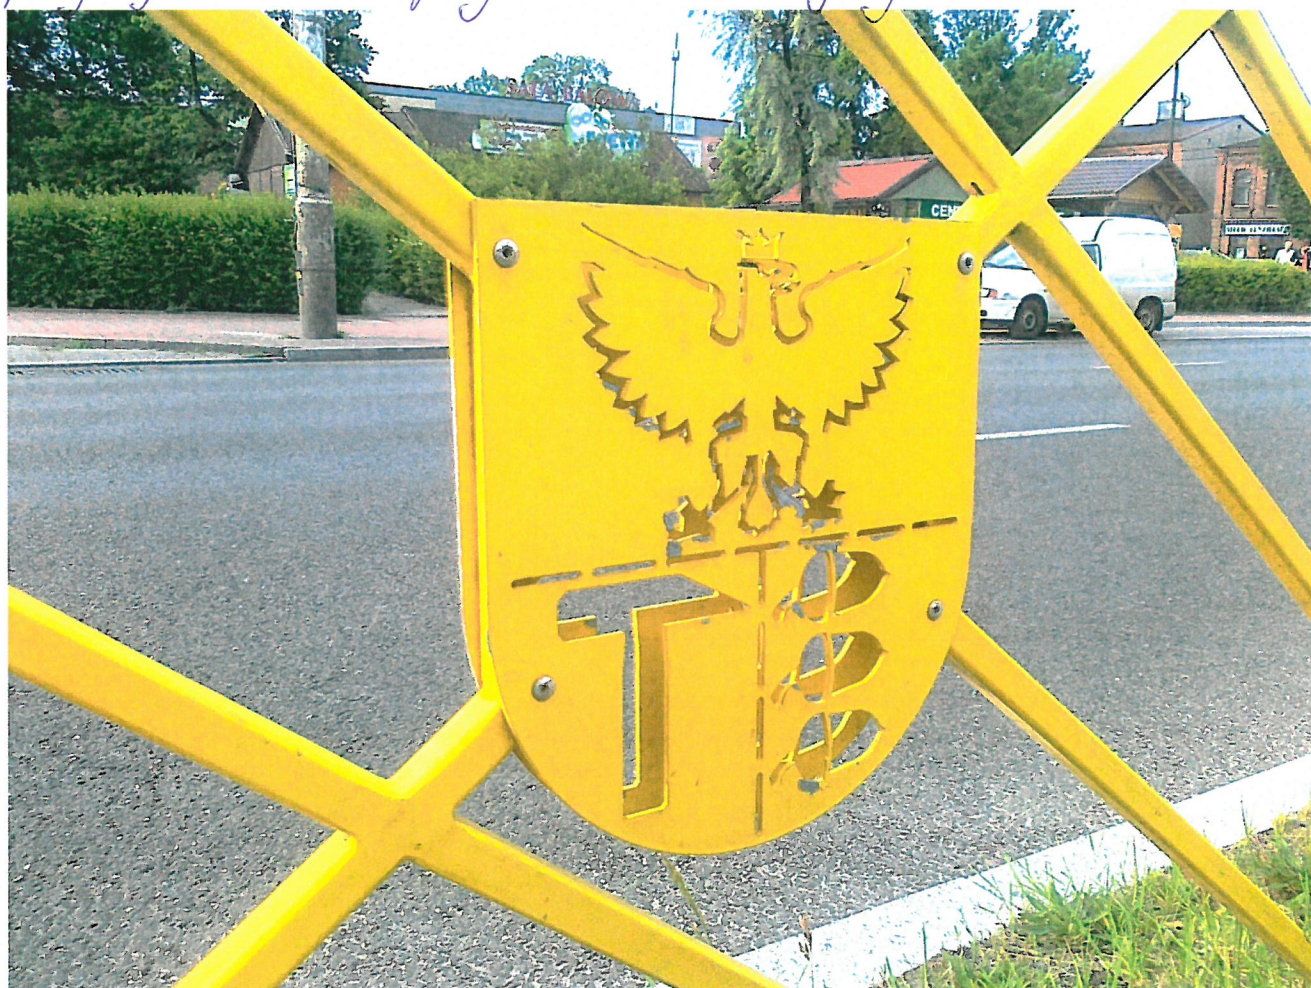
- 2) Metalowy sztyld z herbem miasta o grubości 4 mm.
przy ogrodzeniu na przystanku tramwajowym „Dąbr. Gór. Reden”.
