BRM.0003.1047.2021

Jerzy Reszke INTERPELACJA nr.....

Dotyczy: podtopienia ul. Oddziału AK Ordona - ponownie

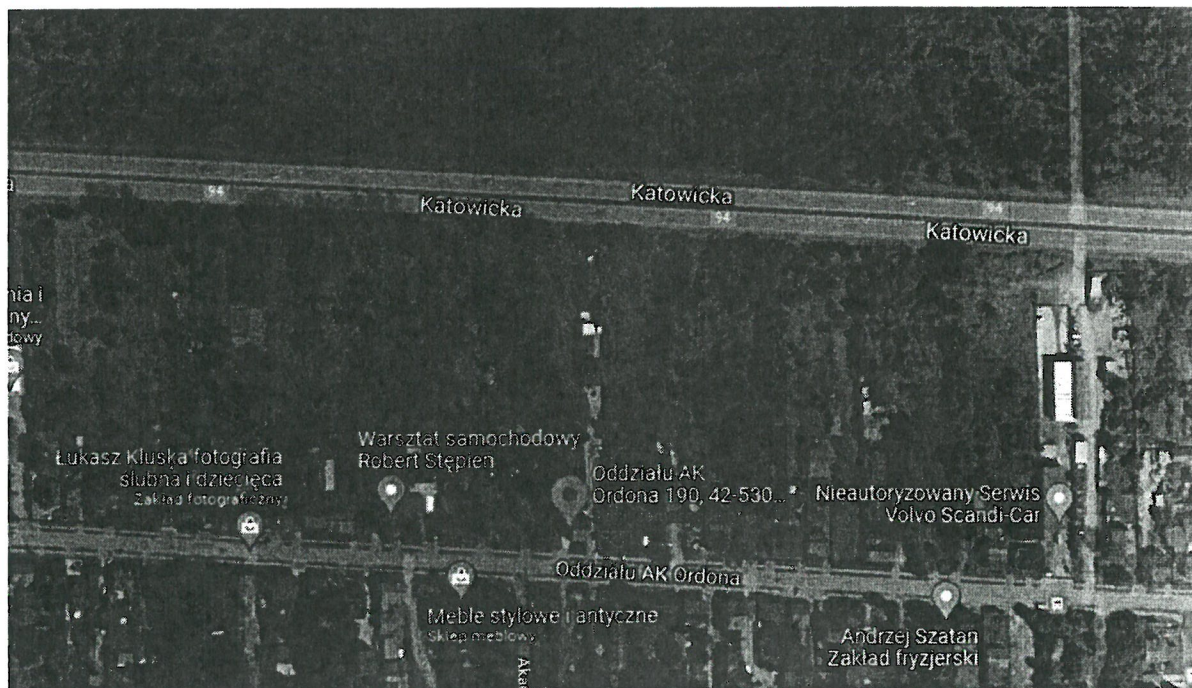
Na obszarze tym po każdym większym opadzie deszczu występuje podtopienie terenu. Źródłem podtopień są:

- Wody spływające z Góry Bordowicza przepustem pod drogą krajową DK94
- Ścieki komunikacyjne spływające z DK94
- Ścieki Komunikacyjne spływające z ul. Oddziału AK Ordona

Problemy pojawiły się w związku z realizacją Projektu Uporządkowania Gospodarki Wodno-Ściekowej w Dąbrowie Górniczej realizowanym w 2013 roku oraz w związku z realizacją remontu drogi krajowej DK94 w 2014 roku. Pod drogą umieszczony jest przepust o średnicy ok. 1000 mm, z którego odpływ znajduje się do rowu o długości kilku metrów. Dalej nie ma odpływu. W planach była budowa zbiornika retencyjnego po stronie góry, ale został on wykreślony z projektu.

Obie inwestycje zostały źle zaprojektowane. Zlikwidowano stary system odwodnienia, a nowy nie został wprowadzony. Również rury kanalizacji deszczowej mają za wąskie przekroje, które nie wystarczają do odbioru wody. Teren jest nachylony i woda spływając na dół nie jest odbierana przez studzienki, tylko przelewa się przez podjazdy, które nie mają wysokich krawężników. **To są ścieki komunikacyjne, za które odpowiada zarządca drogi, czyli Dąbrowa Górnicza.**

Podtopienia są przy każdym większym opadzie deszczu. Wnioskuje o jak najszybsze wykonanie zbiornika retencyjnego, pod który została zakupiona działka.

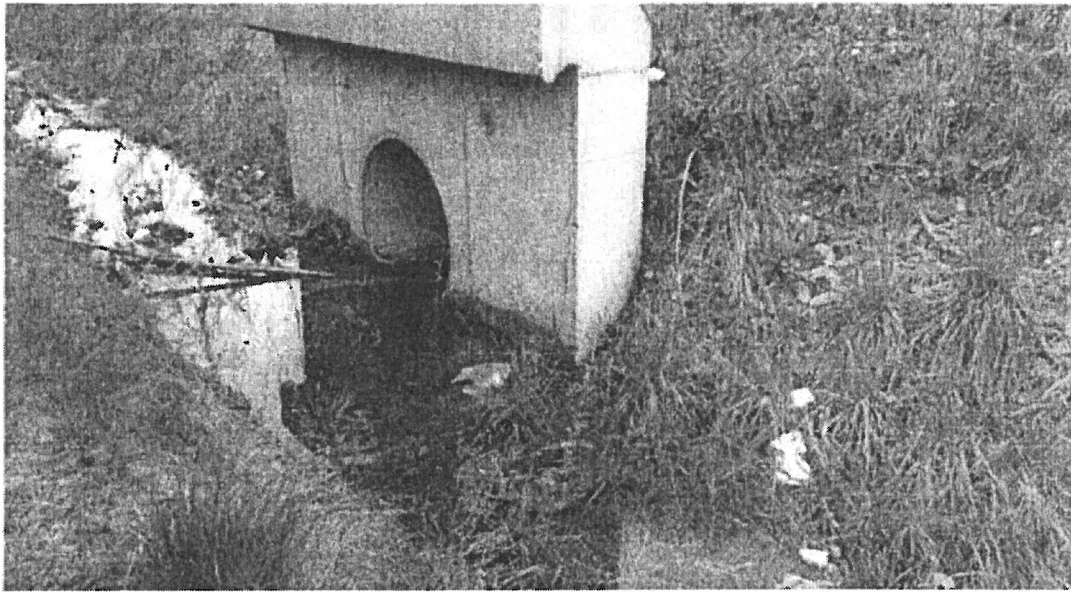
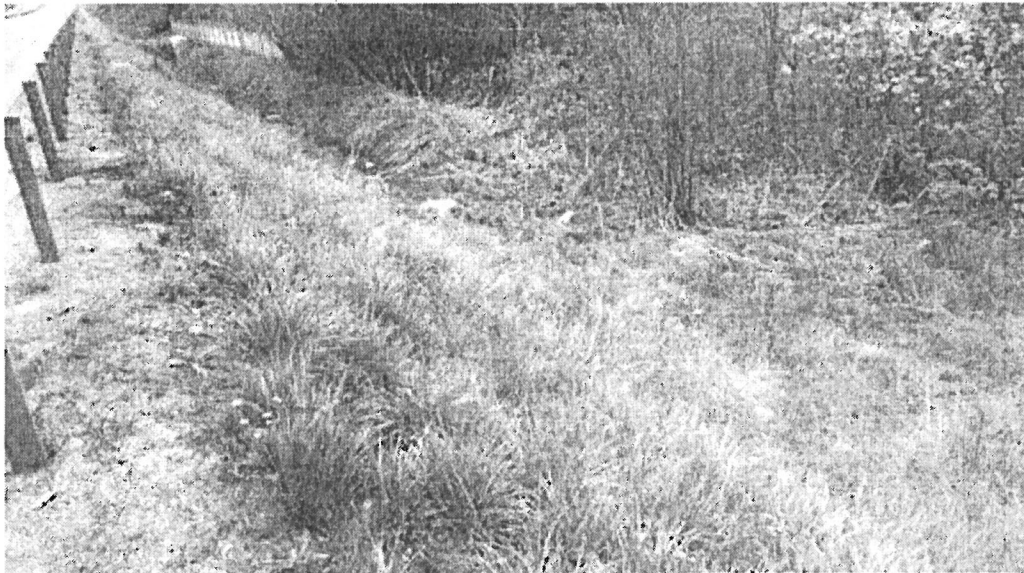
TO JUŻ TRADYCJA NA MAJEWSKIEGO w okolicy numeru 180 mocne podtopienia.
Miasto skwapliwie dba oto by tradycji stało się zadość...

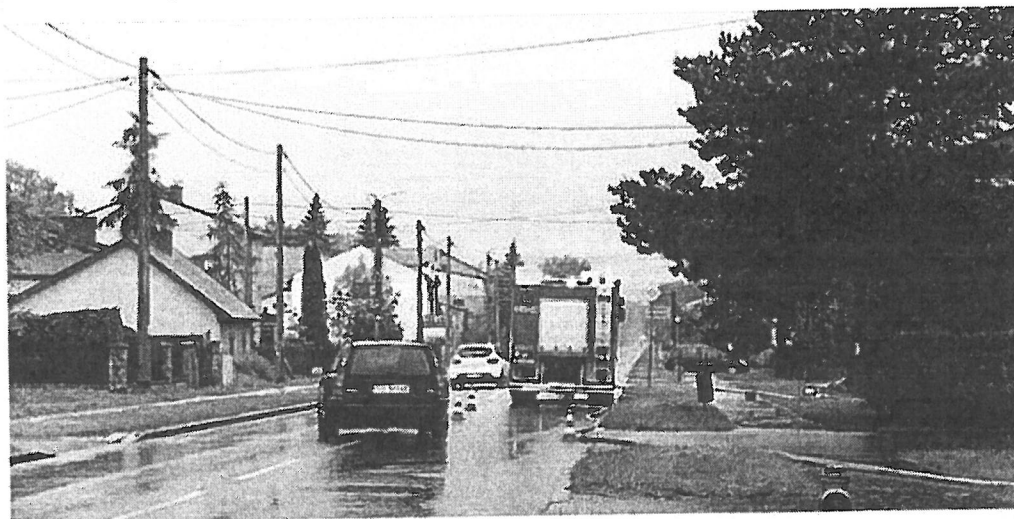
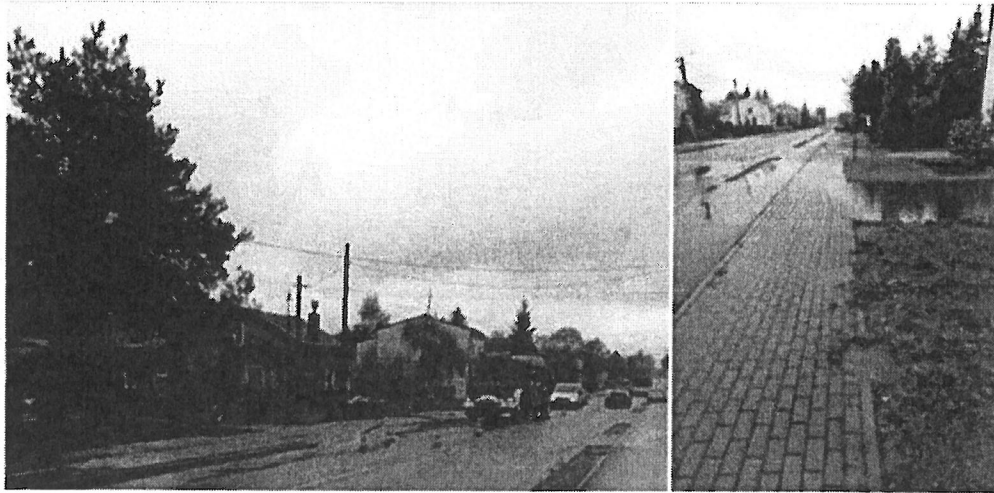
Rok 2021.

No i długo nie trzeba było czekać. A tak podobno było pięknie i nie było problemu. Wystarczyło 2 dni deszczu. Nie jakiegoś ulewnego, nie oberwania chmury. Od kilku godzin straż pożarna ratuje domostwa ludzkie przy ul. Oddziału AK Ordona. Panie Wiceprezydencie Rutkowski a co będzie jak popada dłużej i intensywniej (czy wtedy tutejszy naród usłyszy o anomaliach na którą nie ma rady albo że żadna infrastruktura tego by nie wytrzymała). Czy dalej Pan podtrzymuje, że jest wszystko w porządku i rowy odprowadzają wodę oraz, że nie trzeba budować zbiornika.
