**ZESPÓŁ SZKÓŁ OGÓLNOKSZTAŁCĄCYCH NR 2**  
**– REMONT SALI GIMNASTYCZNEJ**  
**PROJEKT BUDOWLANO - WYKONAWCZY**

OBIEKT: Zespół Szkół Ogólnokształcących nr 2  
Ul. Bolesława Prusa 3  
41- 303 Dąbrowa Górnicza

TEMAT: Zespół Szkół Ogólnokształcących nr 2  
– remont sali gimnastycznej

INWESTOR: Miasto Dąbrowa Górnicza  
Ul. Graniczna 21  
41-300 Dąbrowa Górnicza

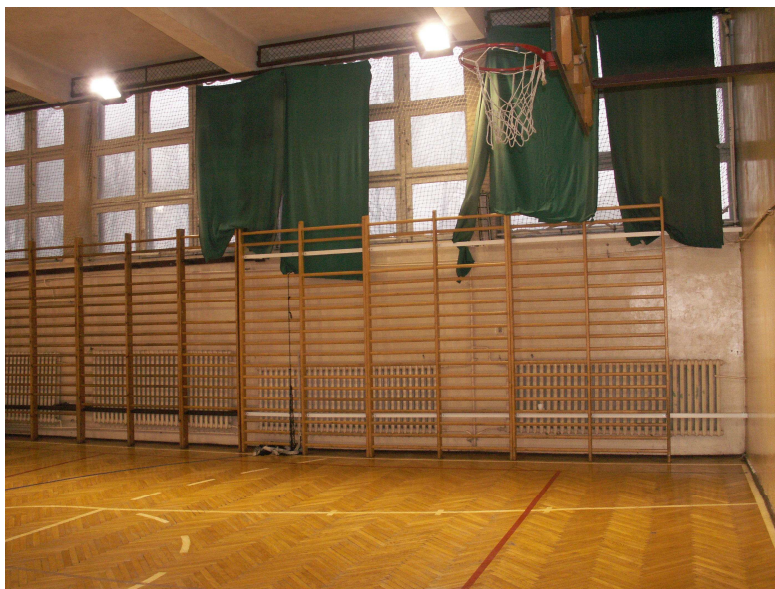
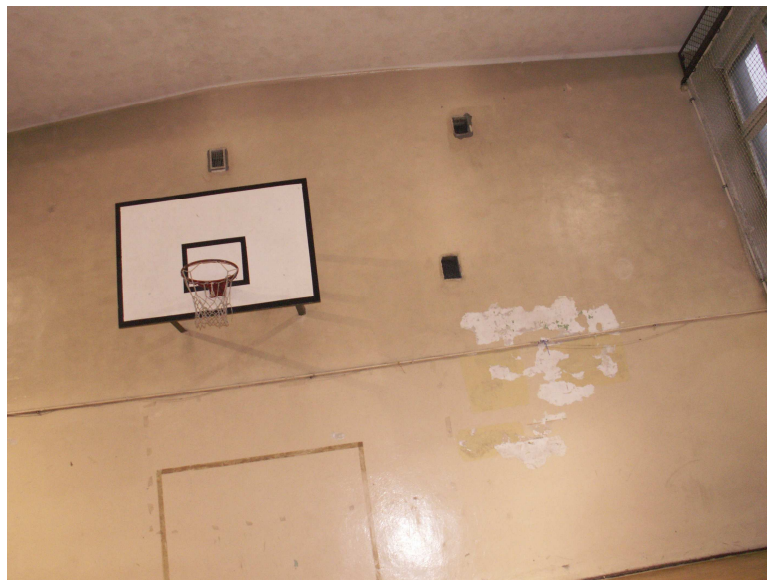
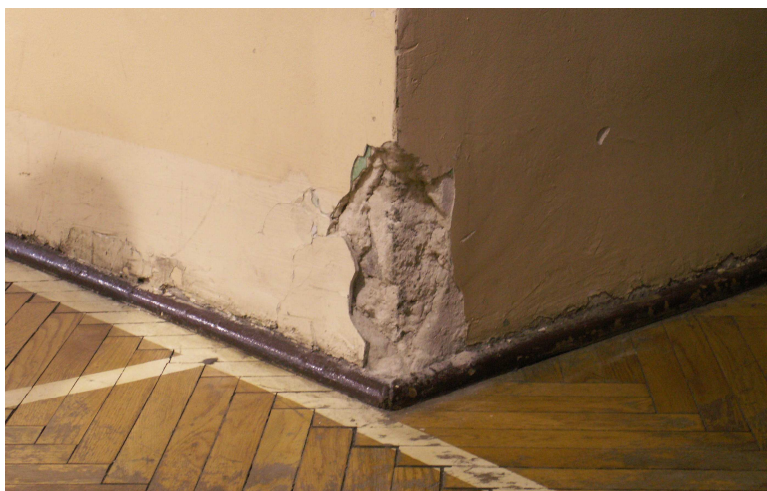
**8. Dokumentacja fotograficzna**

Posadzkę sali gimnastycznej i pomieszczenia nauczycieli stanowi parkiet drewniany. Parkiet jest w złym stanie technicznym, wymaga wymiany.

Ściany sali gimnastycznej pomalowane farbą emulsyjną, sufit pomalowany farbą emulsyjną. Na suficie, podciągach żelbetowych i miejscami na ścianach zauważono ubytki tynku.

Obecnie na sali gimnastycznej ułożony jest parkiet drewniany, lecz jest już mocno zużyty, występują liczne uszkodzenia braki oraz szczeliny. Przewiduje się wymianę całej posadzki parkietowej wraz z istniejącymi legarami.
