**EKSPERTYZA STANU TECHNICZNEGO WIADUKTU DROGOWEGO
W CIĄGU UL. UJEJSKIEJ NAD DROGĄ KRAJOWĄ NR 1
W DĄBROWIE GÓRNICZEJ.**

**Gmina Dąbrowa Górnicza
ul. Graniczna 21
41-300 Dąbrowa Górnicza**

**mgr inż. Grzegorz Łaba
upr. bud. SLK/1232/PWOM/06**

Bielsko – Biała, lipiec 2015 r.

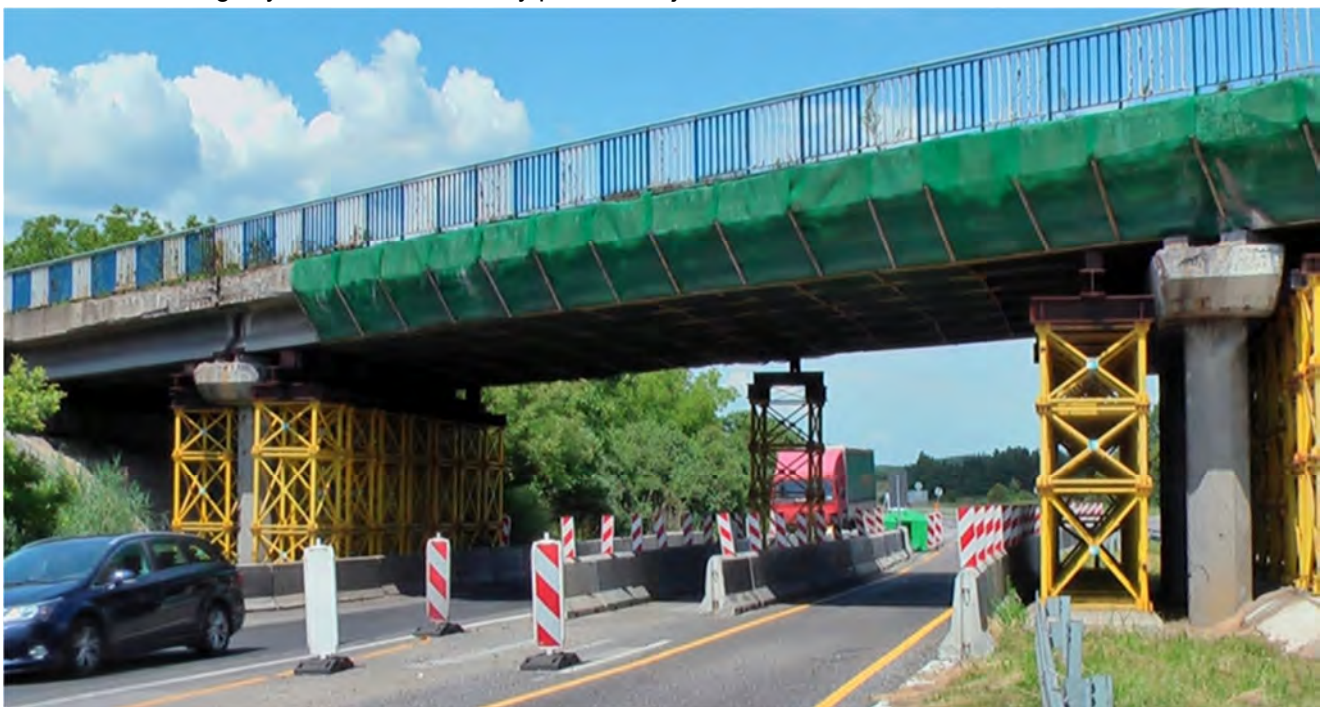
Fot.1.2 - Tymczasowe podparcie na kłatkach rusztowaniowych w przęśle 2.

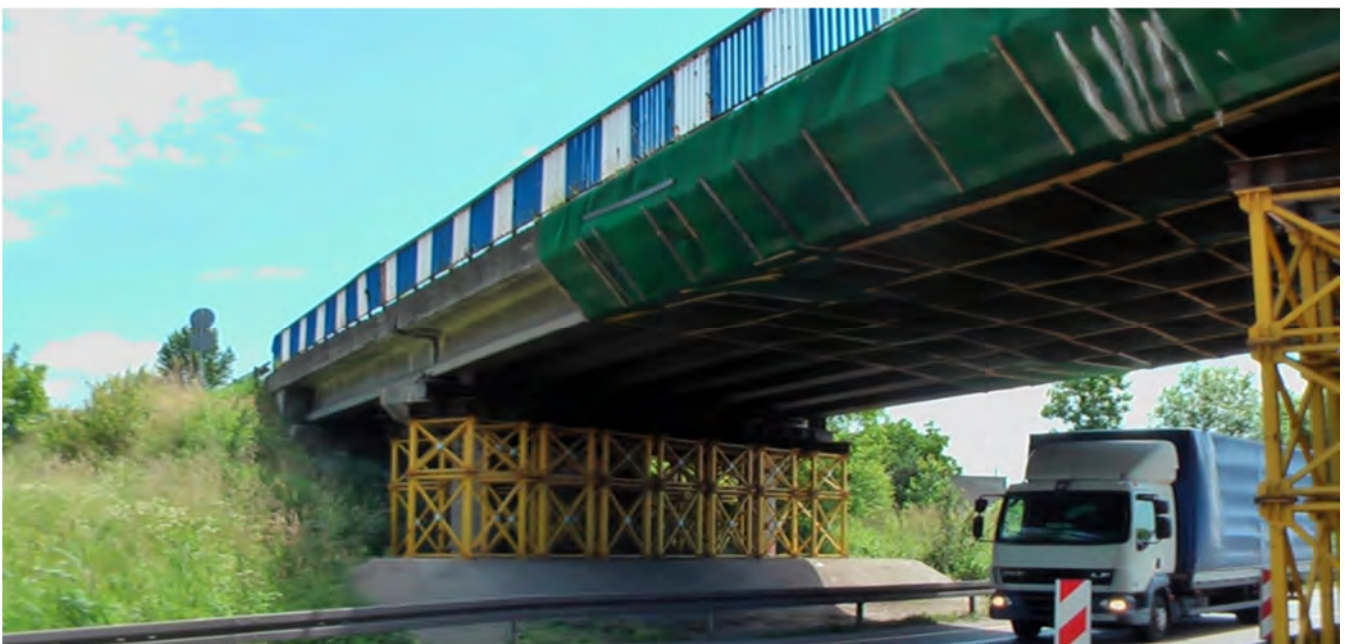
Fot.1.3 - Tymczasowe podparcie na kłatkach rusztowaniowych i zabezpiecz. spodu konstr. w przęśle 3

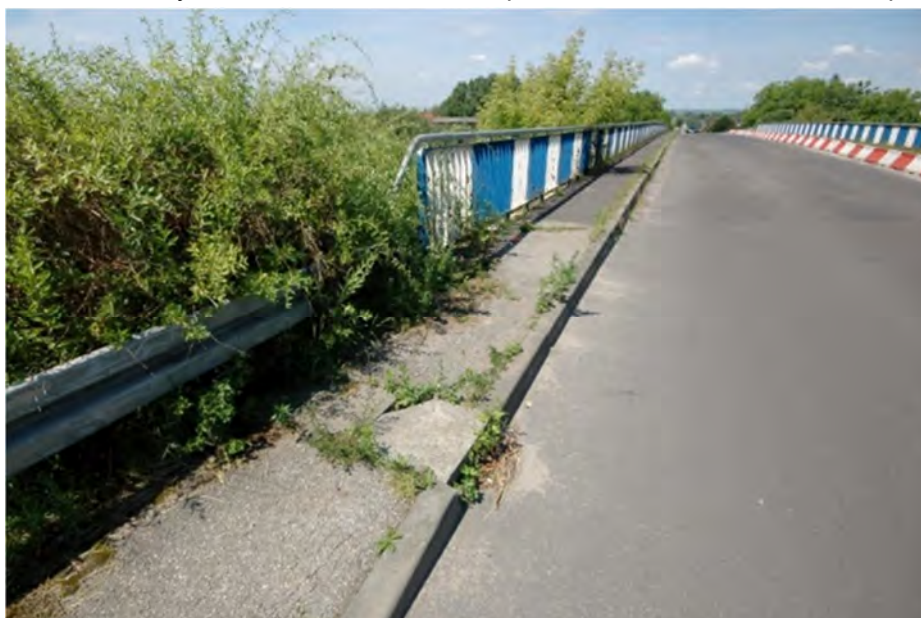
Fot.2.2 - Zdeformowany chodnik. Swobodna vegetacja roślinności. Osiadanie bariery energochłonnej. Miejsce odprowadzania wody z pomostu. (Przyczółek 5 – strona południowa)

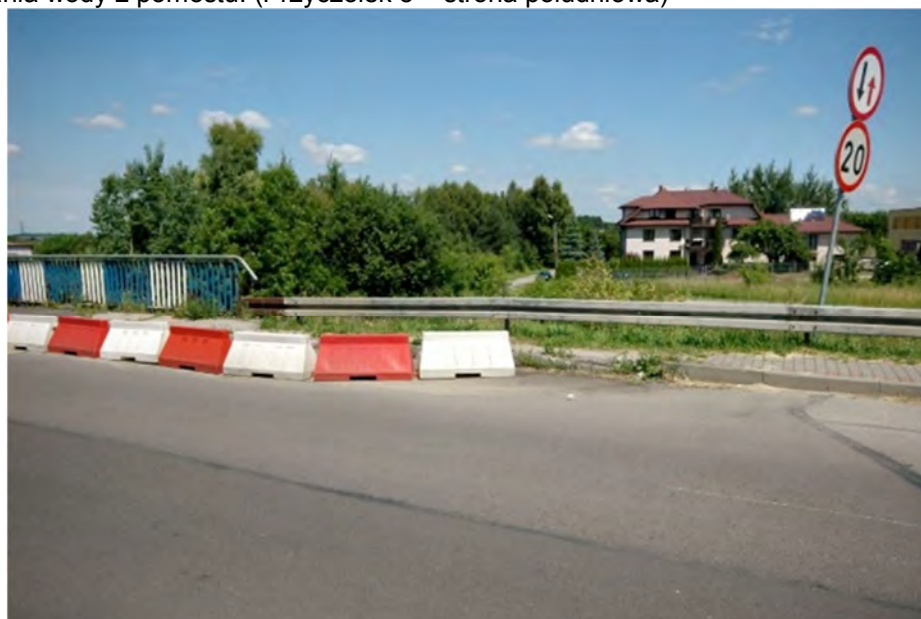
Fot.2.3 - Zdeformowany chodnik. Swobodna vegetacja roślinności. Deformacja oznakowania pionowego. Początek zabezpieczenia z barier tworzywowych. (Przyczółek 5 – strona północna)

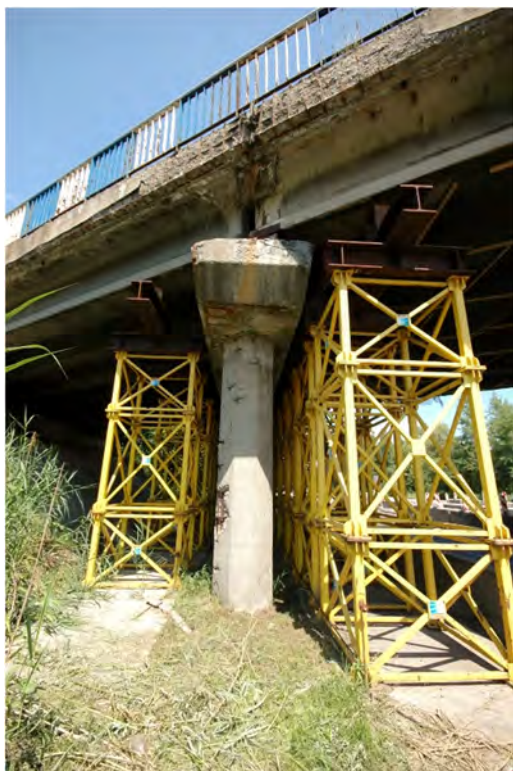
Fot.4.1 – Widok na podporę 2. Widoczne uszkodzenia gzymsu, belek skrajnych i filara.

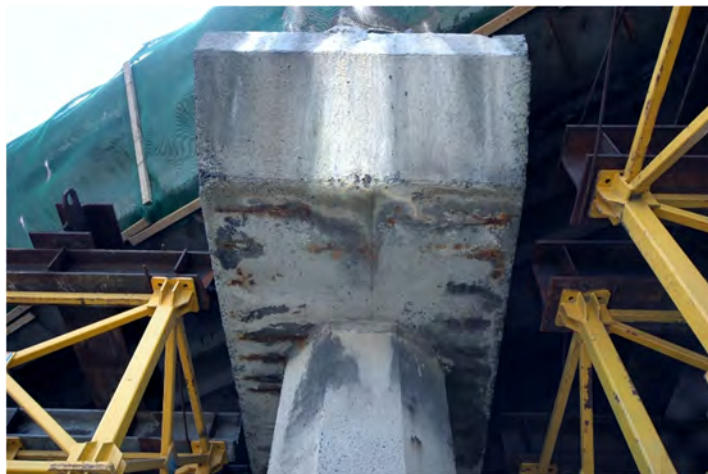
Fot.4.11 – Oczep i słup skrajny podpory 3. Widoczne skorodowane zbrojenie na skutek niedostatecznej otuliny.

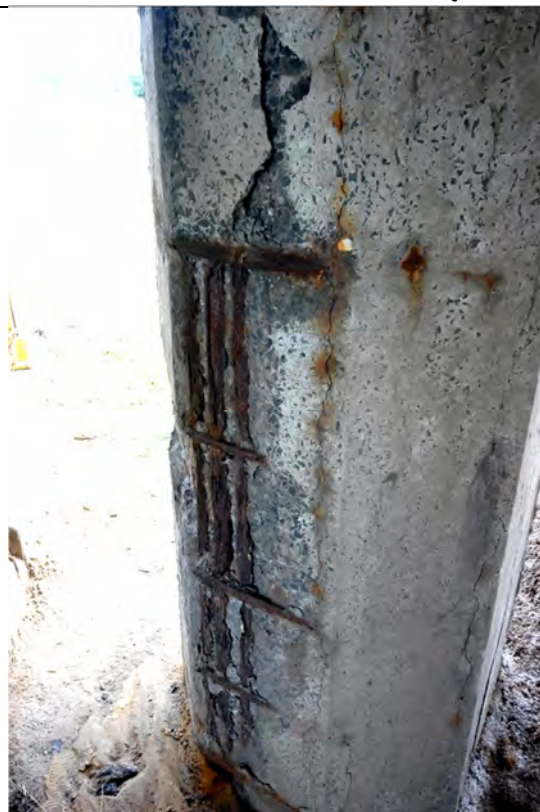
Fot.4.12 – Słup skrajny podpory 3. Widoczna bardzo duża korozja zbrojenia oraz znaczne ubytki betonu.

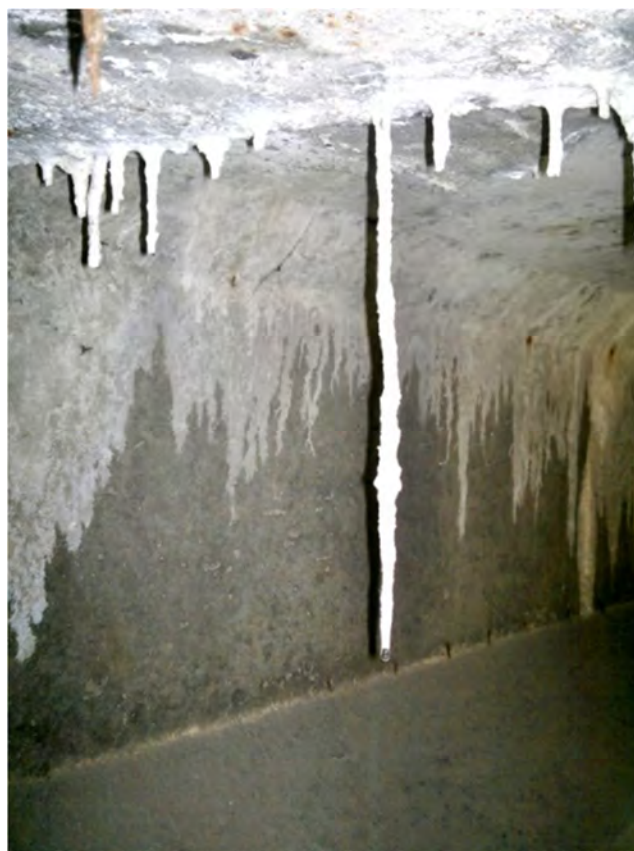
Fot.6.13 – Zacieki, wykwyty i nawisy solne na dźwigarze głównym

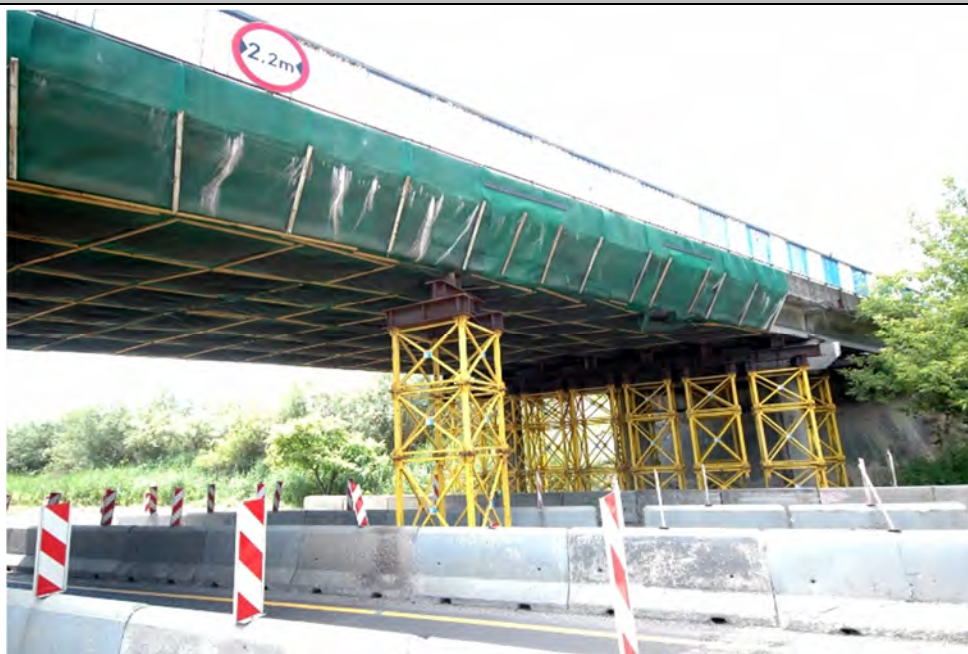
Fot.8.1 – Podparcie tymczasowe przęsła 2 w obrębie podpory 2 wraz z dodatkową podporą uszkodzonej belki skrajnej (podpora na jezdni w kierunku Cieszyna).

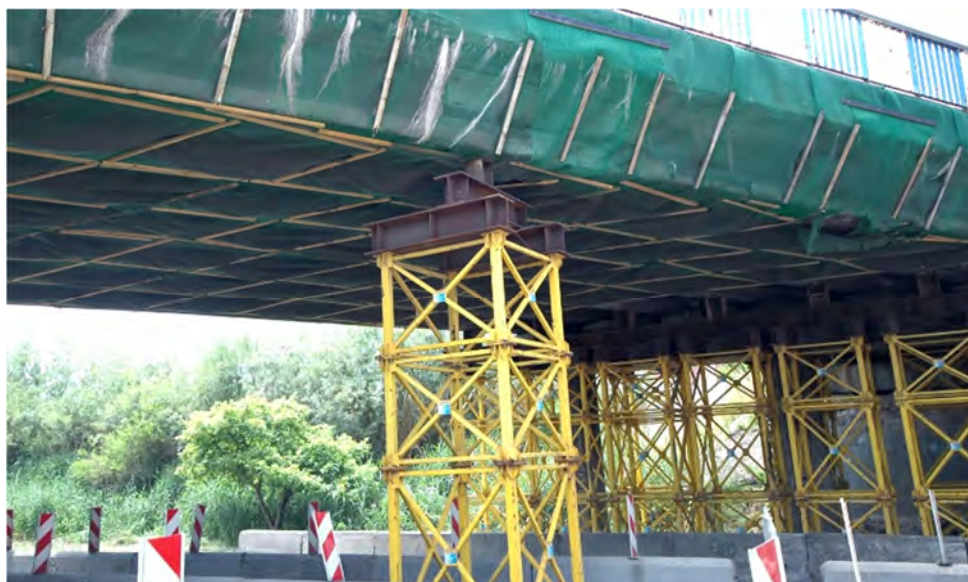
Fot.8.2 – Podparcie tymczasowe uszkodzonej belki skrajnej

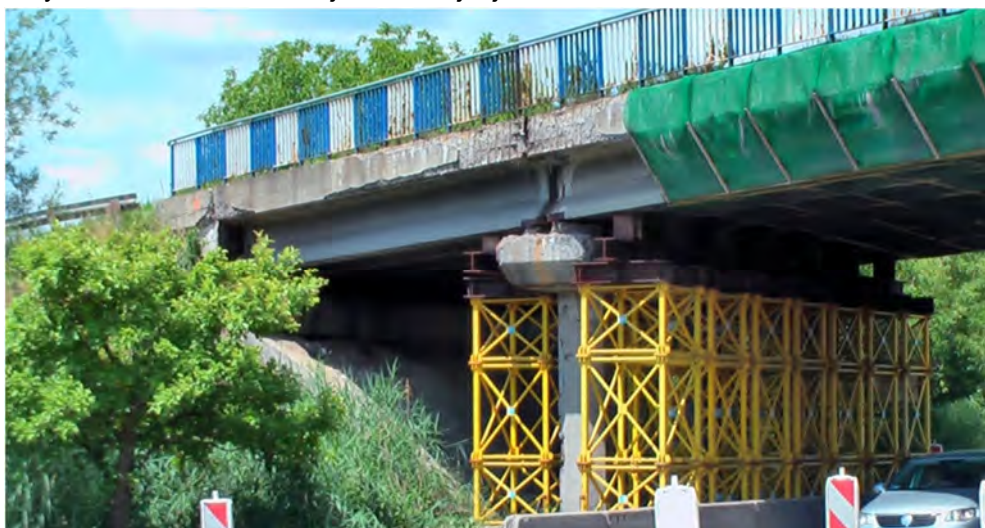
Fot.8.3 – Podparcie tymczasowe przęsła 1 i 2 w rejonie podpory 2 (widok od strony południowej)

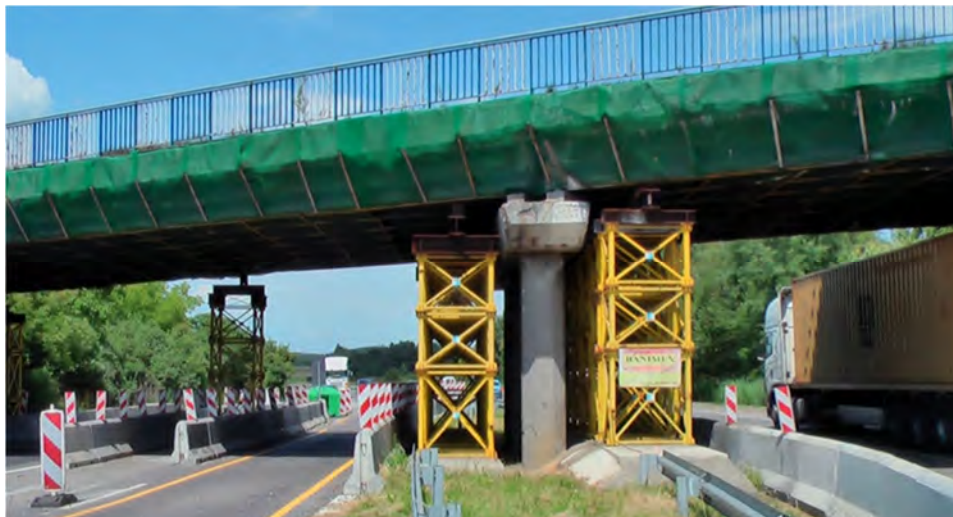
Fot.8.4 – Podparcie tymczasowe przęsła 2 i 3 w rejonie podpory 3 w pasie rozdziału jezdni (widok od strony południowej)

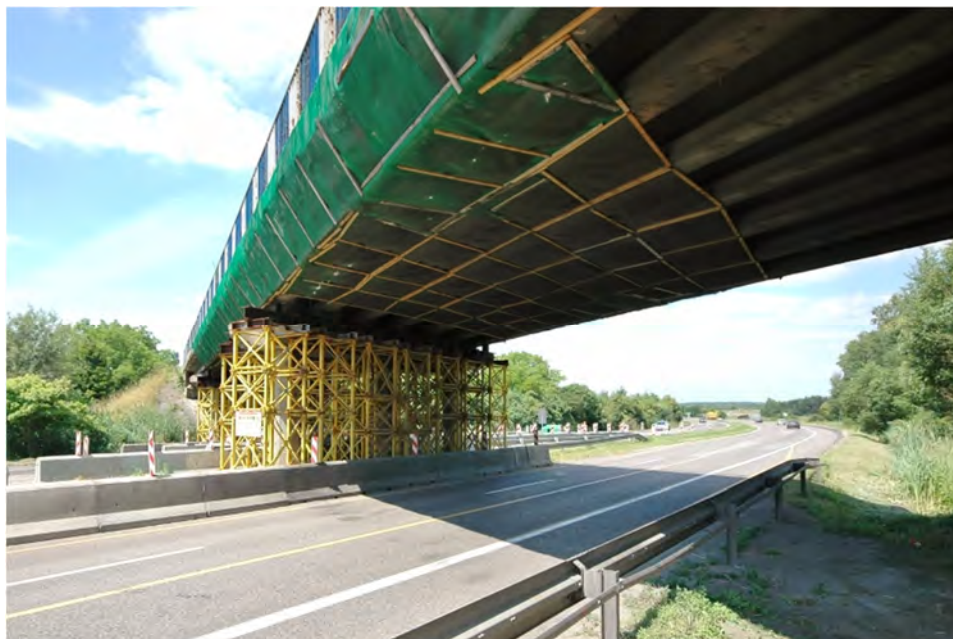
Fot.8.5 – Podparcie tymczasowe przęsła 2 i 3 w rejonie podpory 3 w pasie rozdziału jezdni (widok 1 od strony pobocza jezdni w kierunku Siewierza)

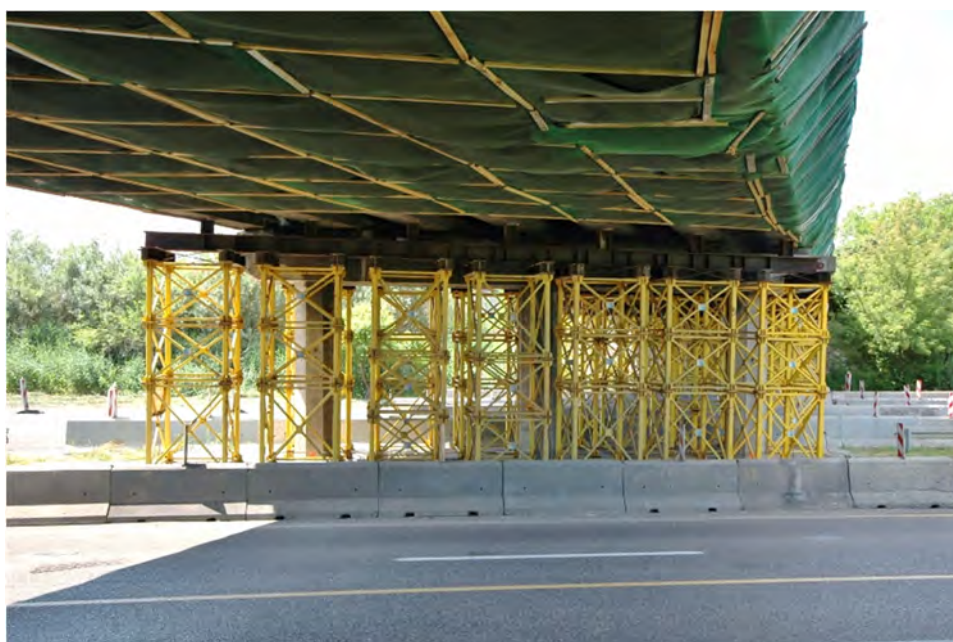
Fot.8.6 – Podparcie tymczasowe przęsła 2 i 3 w rejonie podpory 3 w pasie rozdziału jezdni (widok 2 od strony pobocza jezdni kierunku Siewierza)

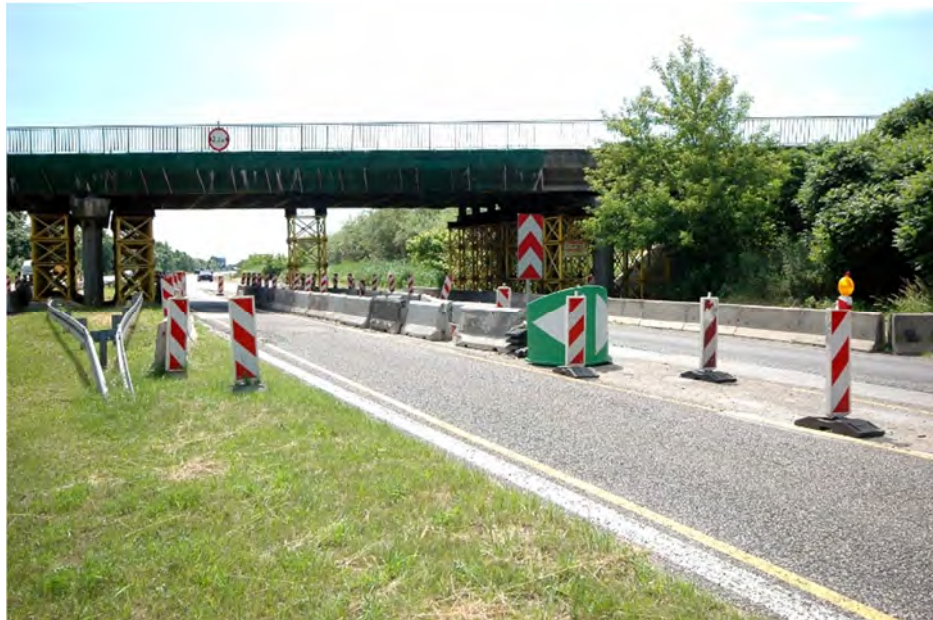
Fot.9.2 – Elementy zabezpieczenia ruchu i oznakowania tymczasowego na jezdni w kierunku Cieszyna (widok 2 w kierunku południowym z pasa rozdziału)

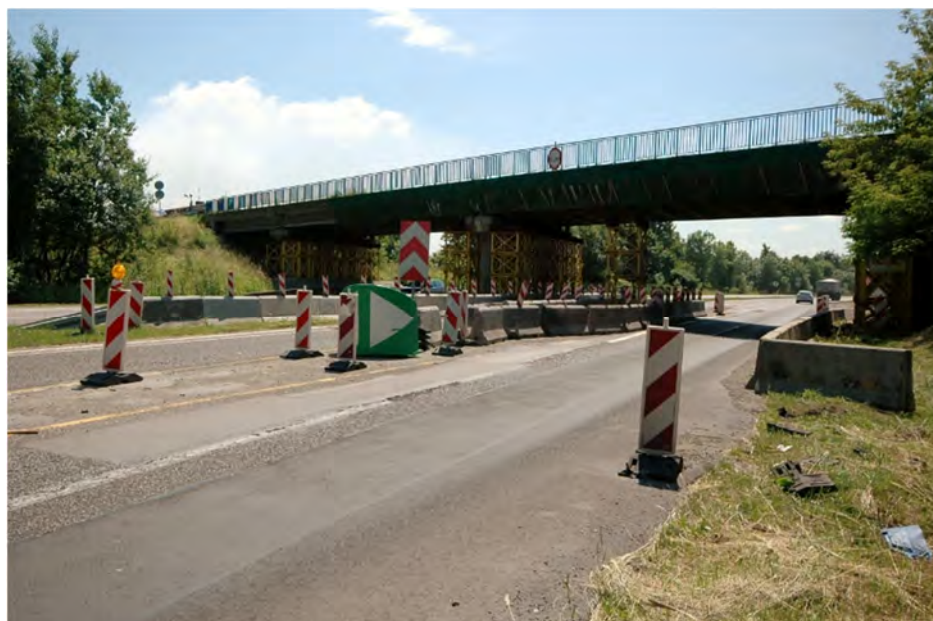
Fot.9.3 – Elementy zabezpieczenia ruchu i oznakowania tymczasowego na jezdni w kierunku Cieszyna (widok 1 w kierunku południowym z pobocza jezdni)

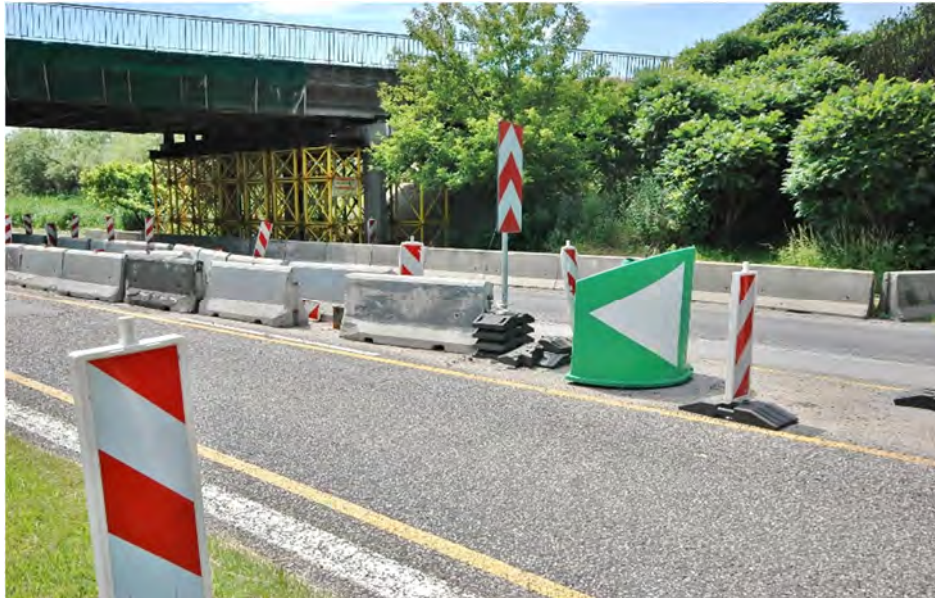
Fot.9.4 – Ośłona energochłonna na klinie rozdziału pasów ruchu wraz z barierami betonowymi i ogranicznikami skrajni – widok 1 od czoła.

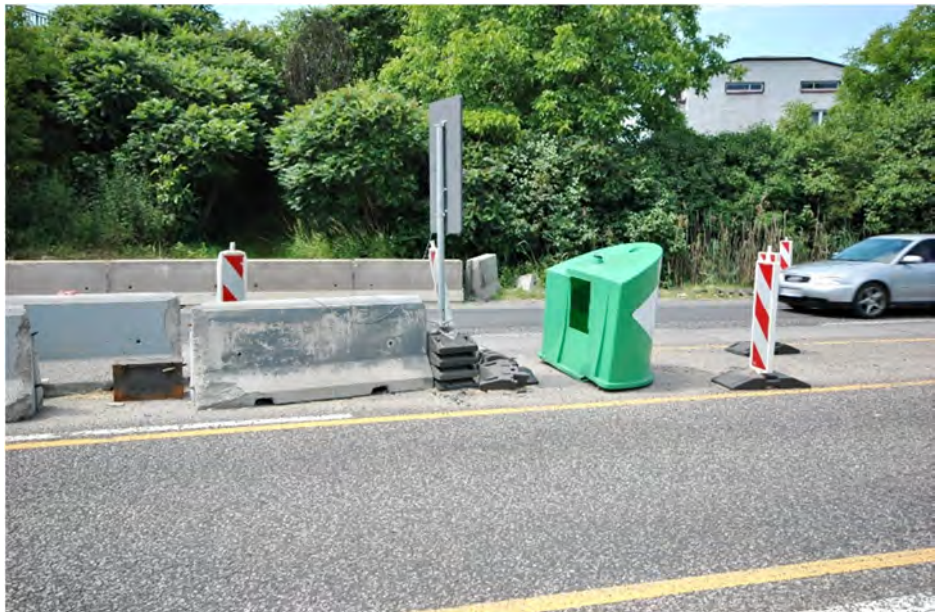
Fot.9.5 – Ośłona energochłonna na klinie rozdziału pasów ruchu wraz z barierami betonowymi i ogranicznikami skrajni – widok 2 z boku.

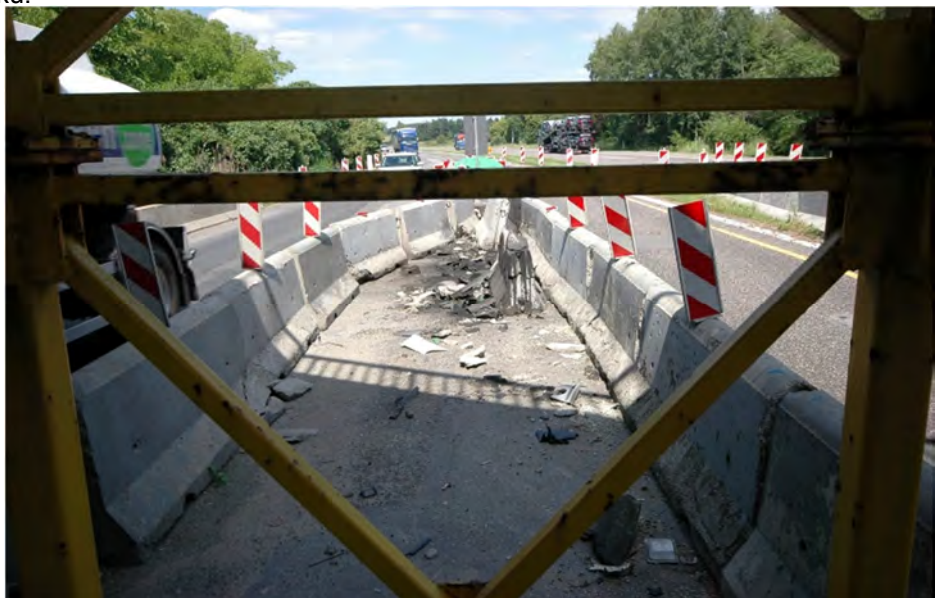
Fot.9.6 – Widok na klin rozdziału pasów ruchu od strony podpory tymczasowej podpierającej uszkodzoną belkę – podpora na jezdni w kier. Cieszyna.

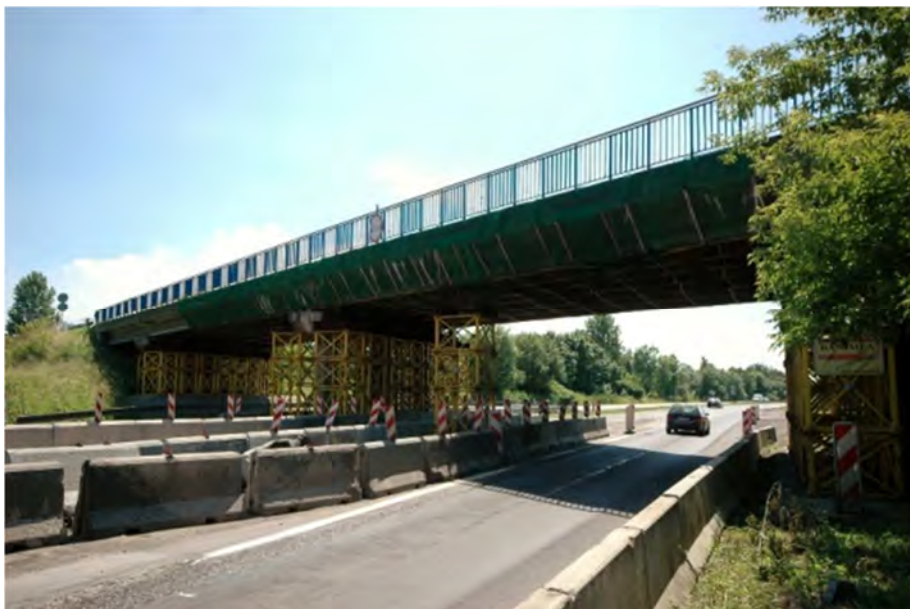
Fot.9.7 – Układ barier betonowych w klinie rozdziału pasów ruchu widok 1 w kier. południowym z pobocza jezdni.

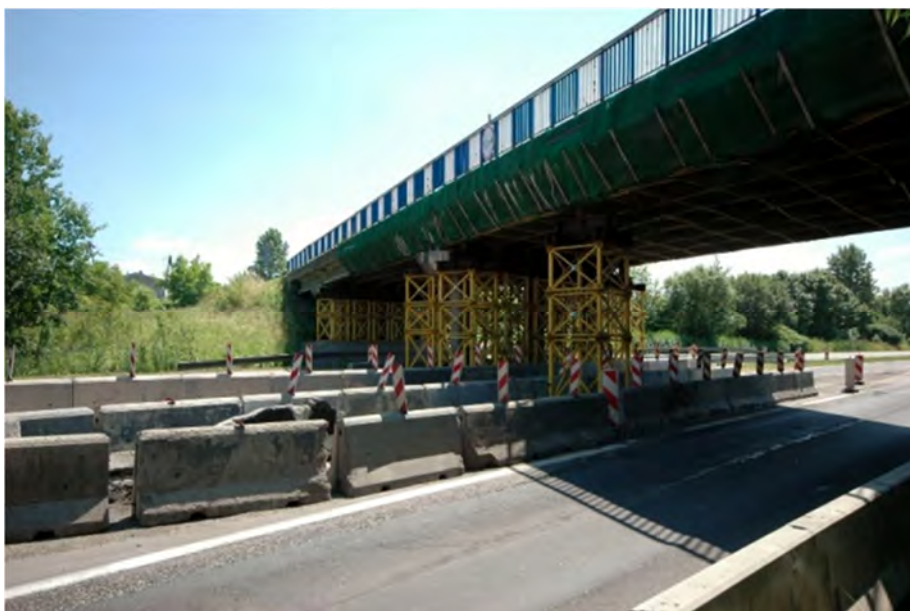
Fot.9.8 – Układ barier betonowych w klinie rozdziału pasów ruchu widok 2 w kier. podpór 3 i 4 z pobocza jezdni.
