**EKSPERTYZA STANU TECHNICZNEGO WIADUKTU DROGOWEGO
W CIĄGU UL. UJEJSKIEJ NAD DROGĄ KRAJOWĄ NR 1
W DĄBROWIE GÓRNICZEJ.**

**Gmina Dąbrowa Górnicza
ul. Graniczna 21
41-300 Dąbrowa Górnicza**

**mgr inż. Grzegorz Łaba
upr. bud. SLK/1232/PWOM/06**

Bielsko – Biała, lipiec 2015 r.

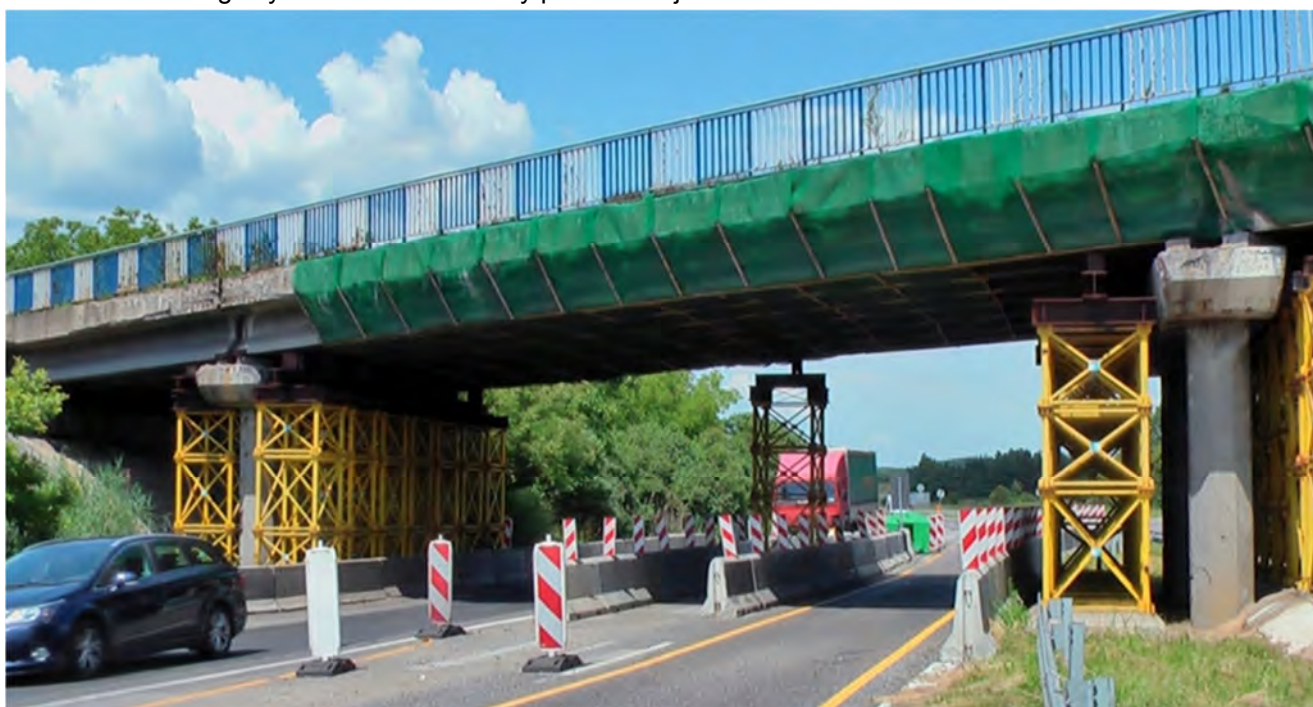
Fot.1.2 - Tymczasowe podparcie na kłatkach rusztowaniowych w przęśle 2.

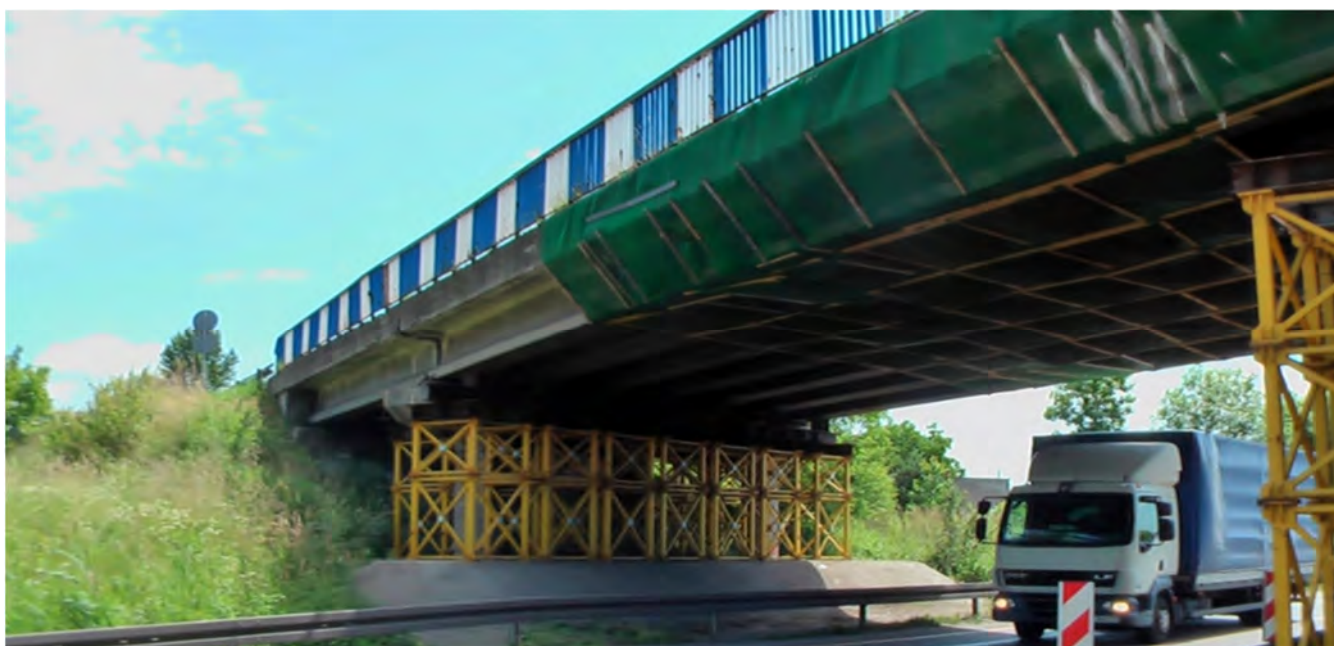
Fot.1.3 - Tymczasowe podparcie na kłatkach rusztowaniowych i zabezpiecz. spodu konstr. w przęśle 3

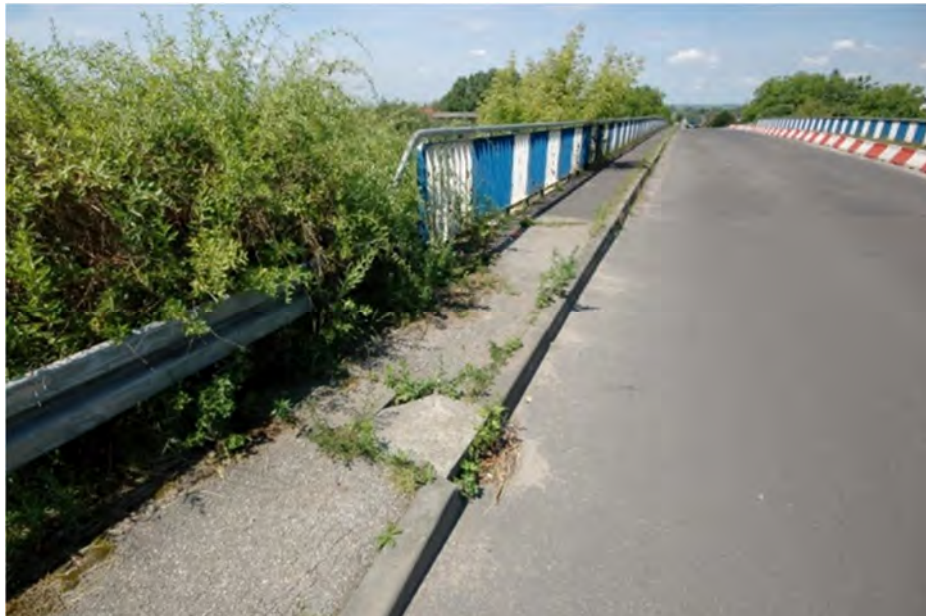
Fot.2.2 - Zdeformowany chodnik. Swobodna vegetacja roślinności. Osiadanie bariery energochłonnej. Miejsce odprowadzania wody z pomostu. (Przyczółek 5 – strona południowa)

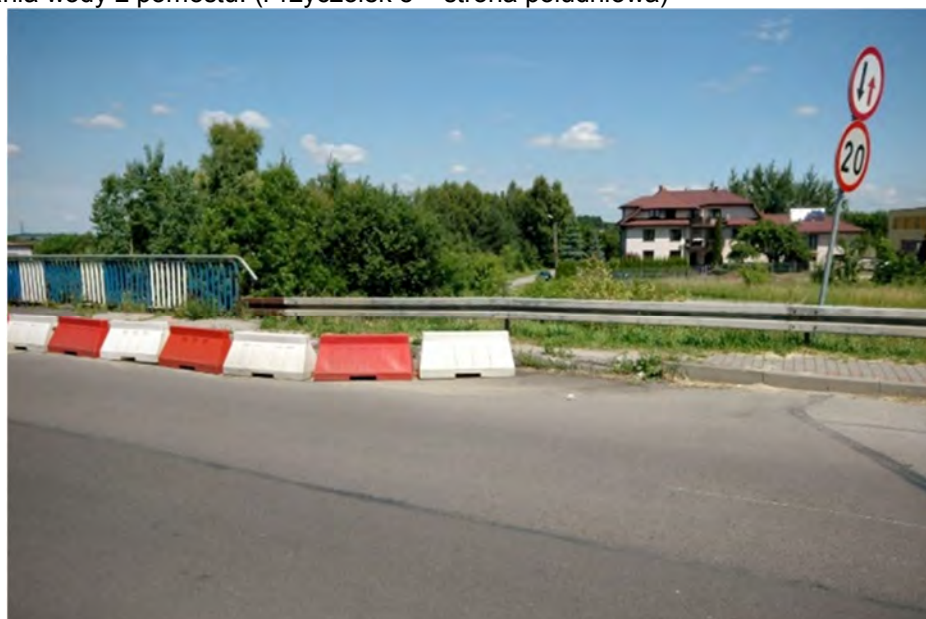
Fot.2.3 - Zdeformowany chodnik. Swobodna vegetacja roślinności. Deformacja oznakowania pionowego. Początek zabezpieczenia z barier tworzywowych. (Przyczółek 5 – strona północna)

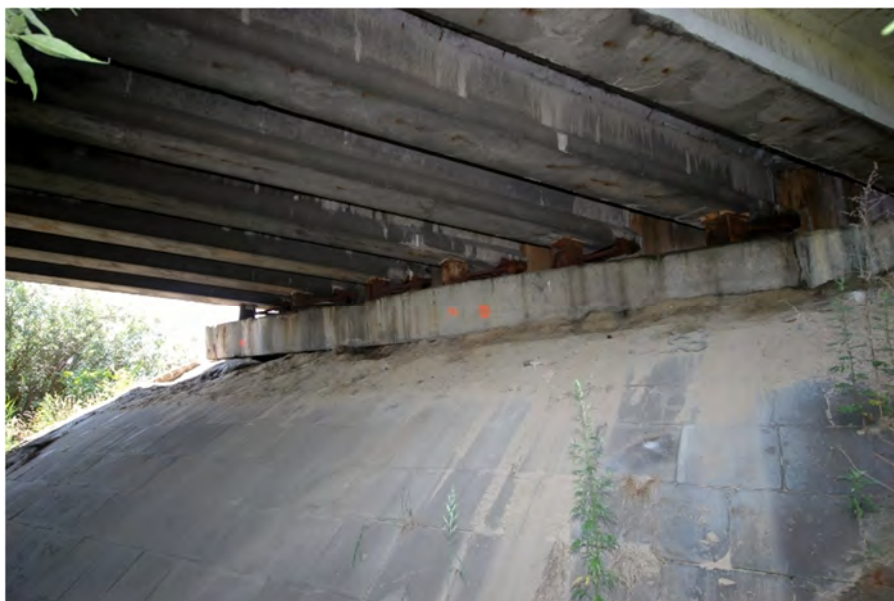
Fot.3.1 – Przyczółek (podpora 1). Widoczne zacieki na krawędzi oczepu na skutek nieszczelnej dylatacji. Braki płyt betonowych zabezpieczających skarpe pod przyczółkiem. Widoczne odsłonięte skorodowane zbrojenie. Podparcie tymczasowe belek na stołkach stalowych.

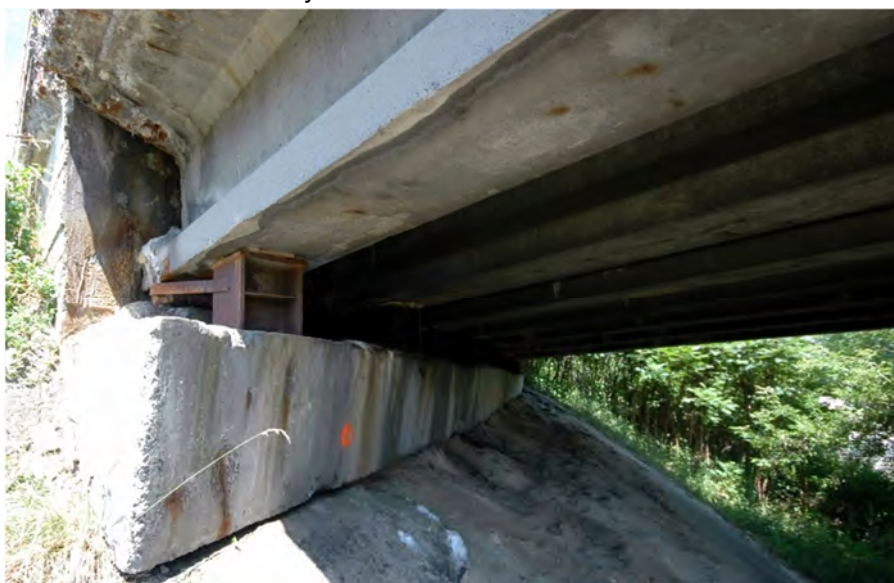
Fot.3.2 – Przyczółek (podpora 1). Braki płyt betonowych umocnień stożka. Widoczne odsłonięte skorodowane zbrojenie belki skrajnej . Podparcie tymczasowe belek na stołkach stalowych.

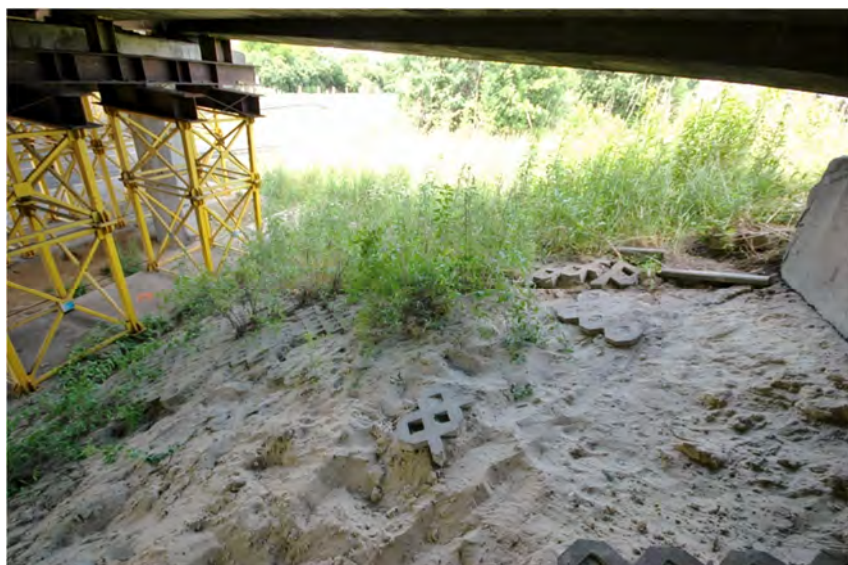
Fot 3.12 – Przyczółek (podpora 5). Braki w umocnieniu stożka nasypowego.

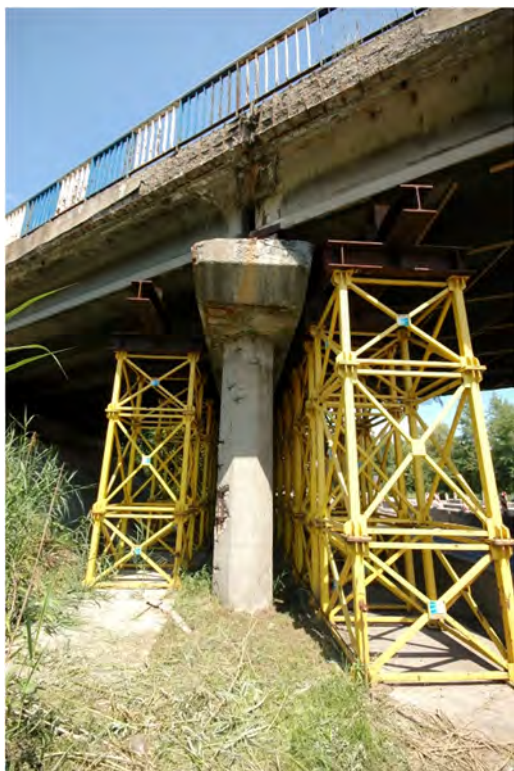
Fot.4.1 – Widok na podporę 2. Widoczne uszkodzenia gzymsu, belek skrajnych i filara.

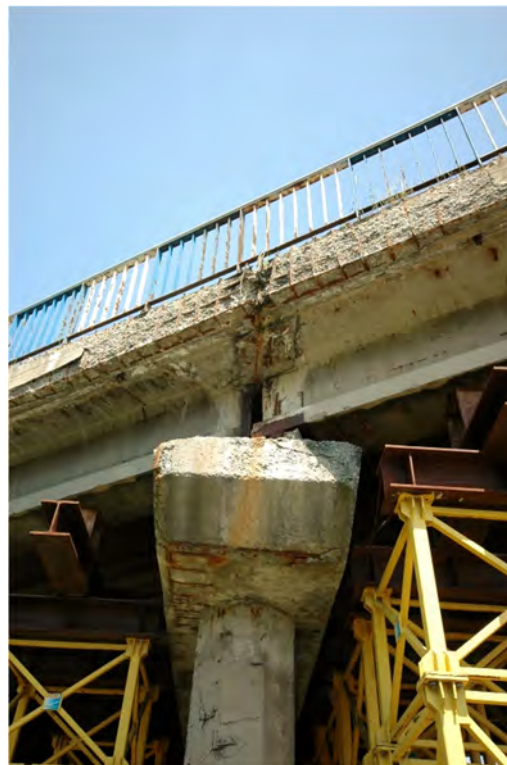
Fot.4.2 – Odspojony beton, widoczne odłonięte skorodowane zbrojenie gzymsu oraz na słupie podpory 2.

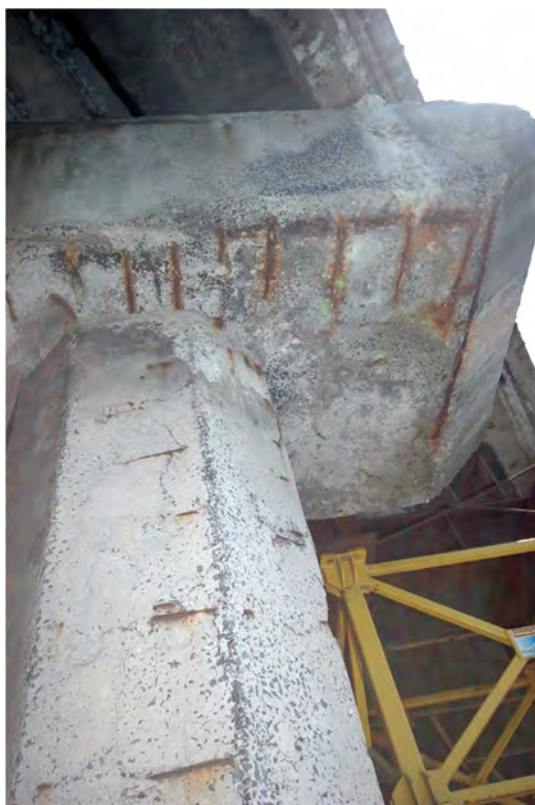
Stan techniczny podpór jest przedawaryjny, (obniżenie oceny elementu, zmiana z niedostatecznego). Wszystkie słupy i oczepy podpór pośrednich wykazują liczne zarysowania i spękania o charakterze przeciążeniowym. Na powierzchniach wszystkich podpór występują zacieki i wykwyty będące skutkiem nieszczelnych przerw dylatacyjnych. Intensywne, okresowe zawilgocenie powoduje rozsadzanie betonu. Na powierzchniach podpór widoczne są odsłonięte skorodowane pręty zbrojeniowe.

Fot.4.3 – Oczep i słup skrajny podpory 2. Widoczne skorodowane zbrojenie na skutek niedostatecznej otuliny.

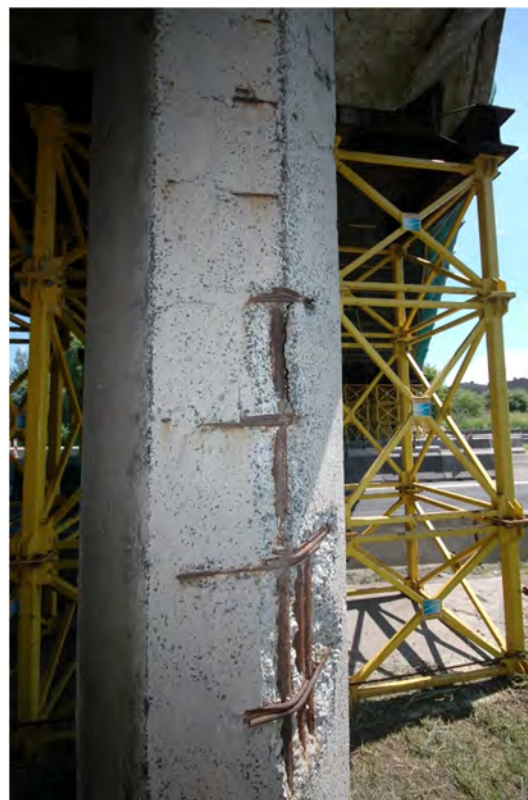
Fot.4.4 – Słup skrajny podpory 2. Brak otuliny i uszkodzone strzemiona.

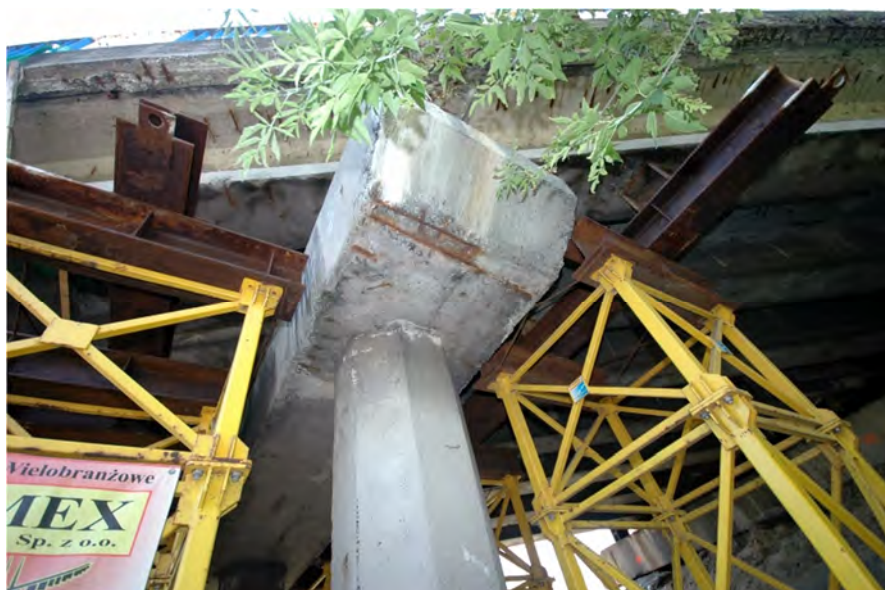
Fot.4.7 – Wieże podparcia tymczasowego przęseł 1 i 2. Odslonięte i skorodowane zbrojenie oczepu.(Podpora 2)

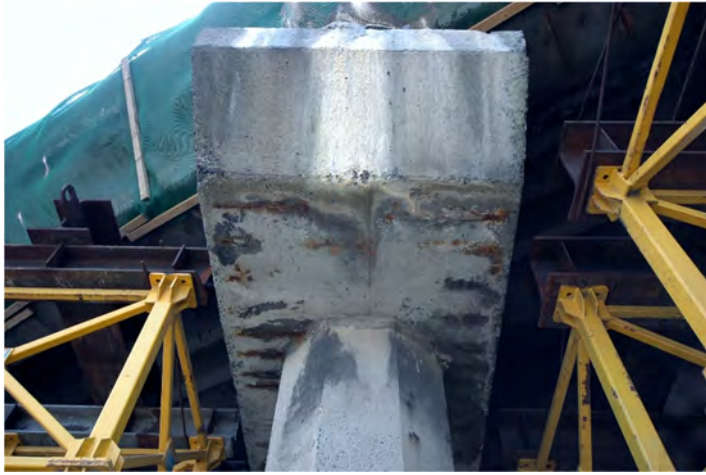
Fot.4.11 – Oczep i słup skrajny podpory 3. Widoczne skorodowane zbrojenie na skutek niedostatecznej otuliny.

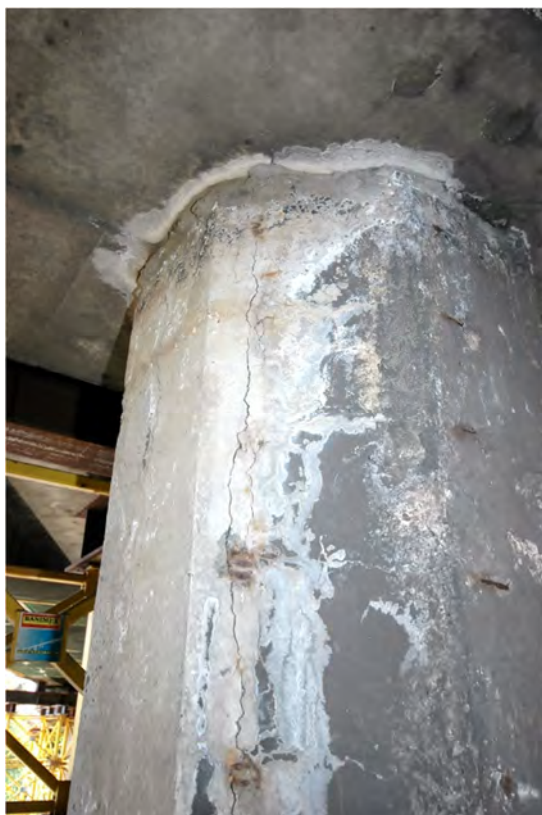
Fot.4.23 – Rysy w górnej części słupa podpory 4, widoczne wykwyty na oczepie.

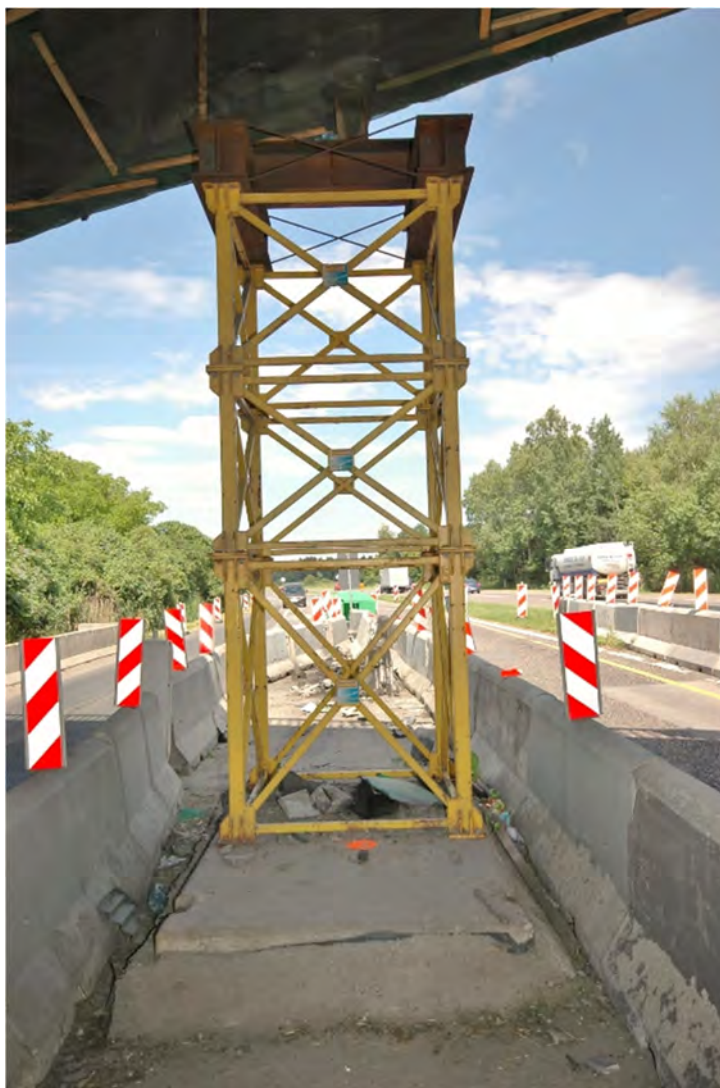
Generalnie stan techniczny ustroju nośnego należy uznać za przedawaryjny. Belka skrajna (a) przęśla II (nad jezdnią w kierunku Cieszyna) jest poważnie uszkodzona na skutek uderzenia pojazdu ponadnormatywnego. Półka dolna dźwigara jest praktycznie pozbawiona betonu. Nastąpiło przerwanie części splotów sprężających. Belka ta została zabezpieczona poprzez wykonanie lokalnej obustronnej nakładki z ceowników w obrębie środka. Spód belki został lokalnie naprawiony i zabezpieczony zaprawkami PCC. Powyższe czynności naprawcze wynikały z zaleceń ekspertyzy [3]. Belka ta została tymczasowo podparta w strefie uszkodzenia, w sposób punktowy za pomocą zabudowanej pod obiektem wieży z klatek rusztowaniowych.

Fot.5.1 – Podparcie uszkodzonej belki skrajnej przęsła 2 na jezdni w kier. Cieszyna (Podpora tymczasowa)

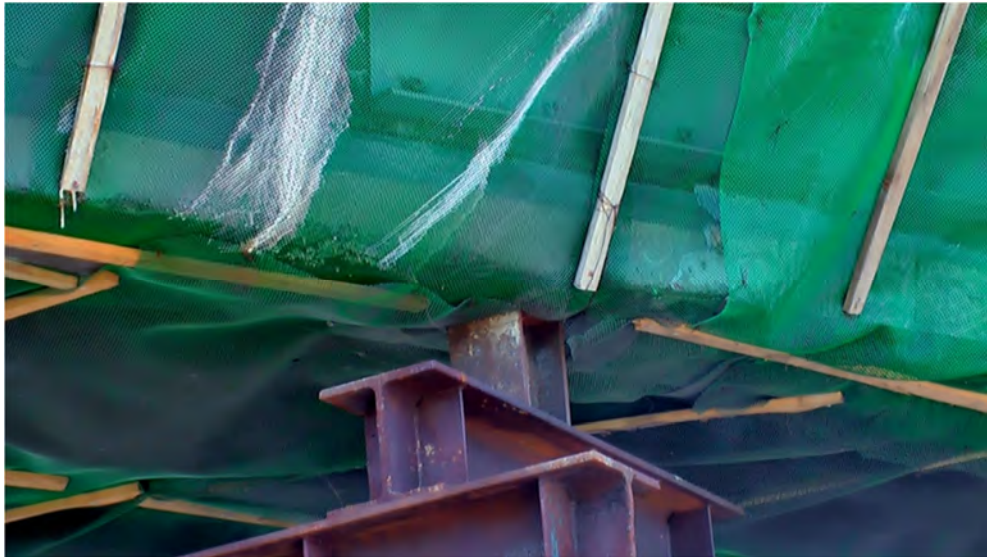
Fot.5.3 – Bezpośrednie podparcie (stolik stalowy) w miejscu uszkodzenia belki skrajnej (widok od str. Siewierza)

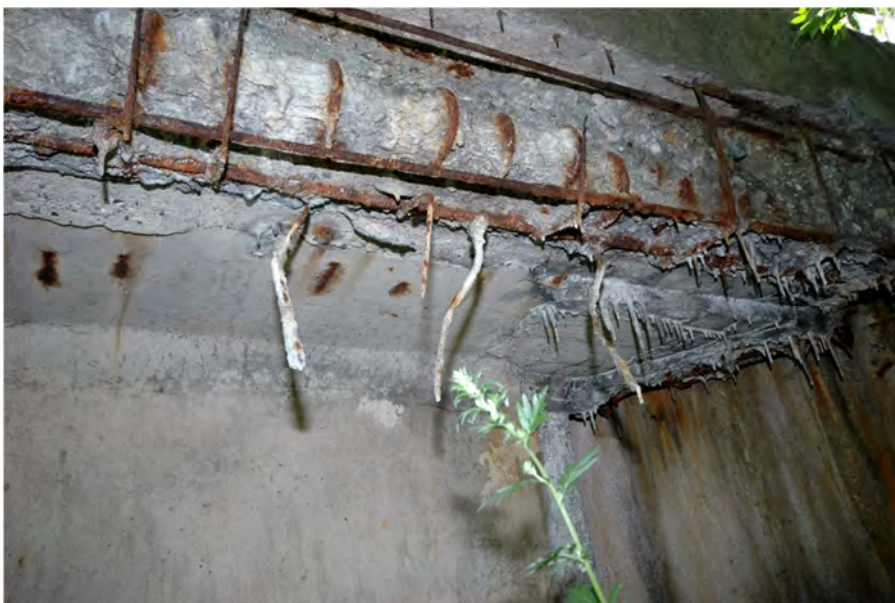
Stan techniczny gzymsów oceniono na awaryjny. Występują duże ubytki betonu odsłaniające korodujące zbrojenie. Uszkodzenia zlokalizowane są głównie w obrębie przerw dylatacyjnych. Odcinki gzymsów znajdujące się bezpośrednio nad DK1 zabezpieczone są siatką, uniemożliwiająca spadanie fragmentów skruszonego betonu na jezdnię. Stan analizowanego elementu oraz ocena elementu pozostaje bez zmian.

Fot.6.2 – Szczegół krawędzi płyty pomostu w miejscu destrukcji gzymsu (rejon podpory 1)

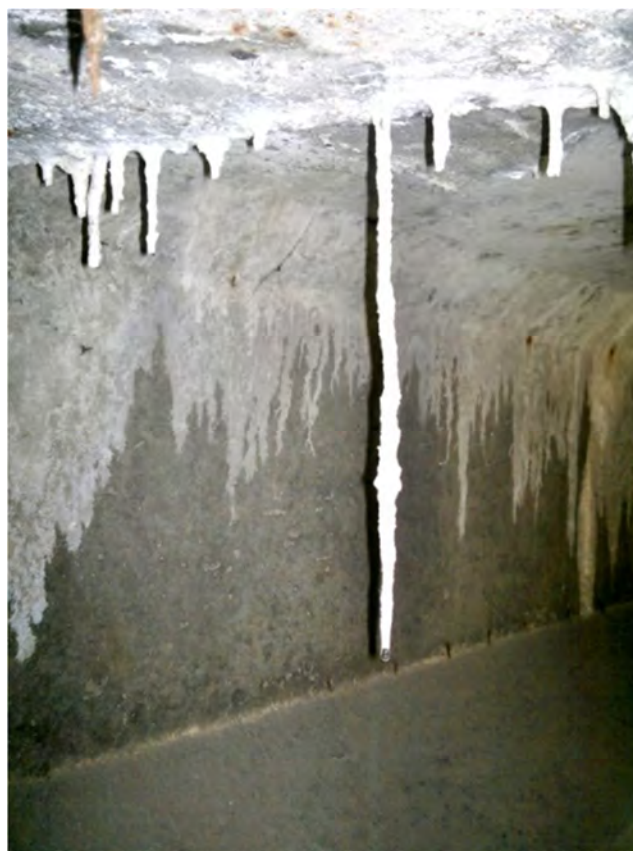
Stan techniczny izolacji jest awaryjny (obniżenie oceny elementu, zmiana z niedostatecznego). Na spodzie płyty pomiędzy belkami oraz na bocznych powierzchniach belek widoczne są zacieki i wykwyty, które wskazują na liczne lokalne uszkodzenia izolacji pomostu. Nastąpiła tutaj propagacja uszkodzeń, w szczególności dotyczy ona belek skrajnych i stref podporowych.

Fot.6.13 – Zacieki, wykwyty i nawisy solne na dźwigarze głównym

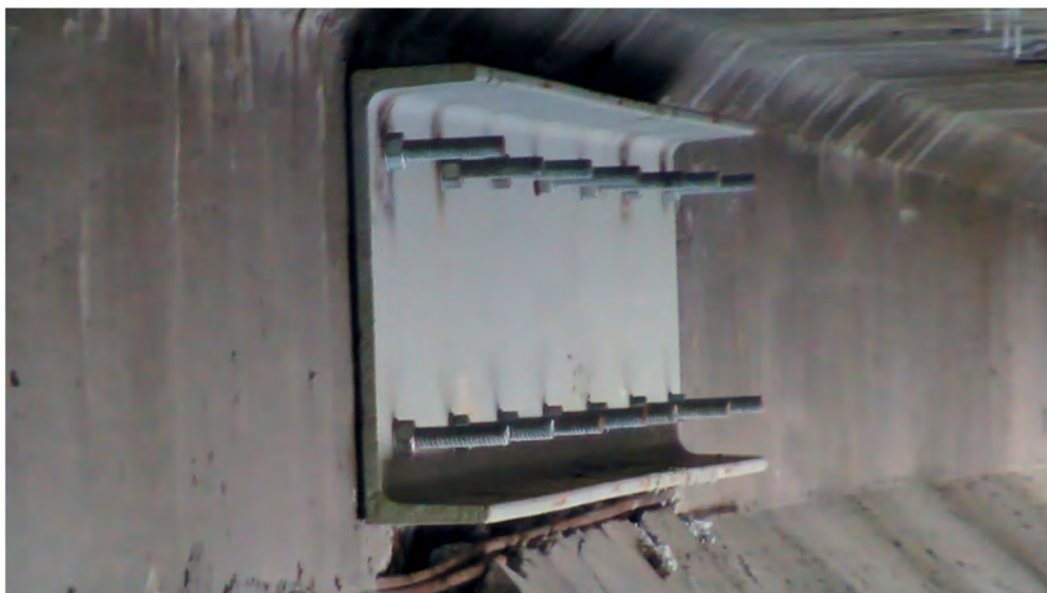
Fot.7.2 – Widok na nakładkę i zestaw 14 śrub połączeniowych (nakładki obustronne)

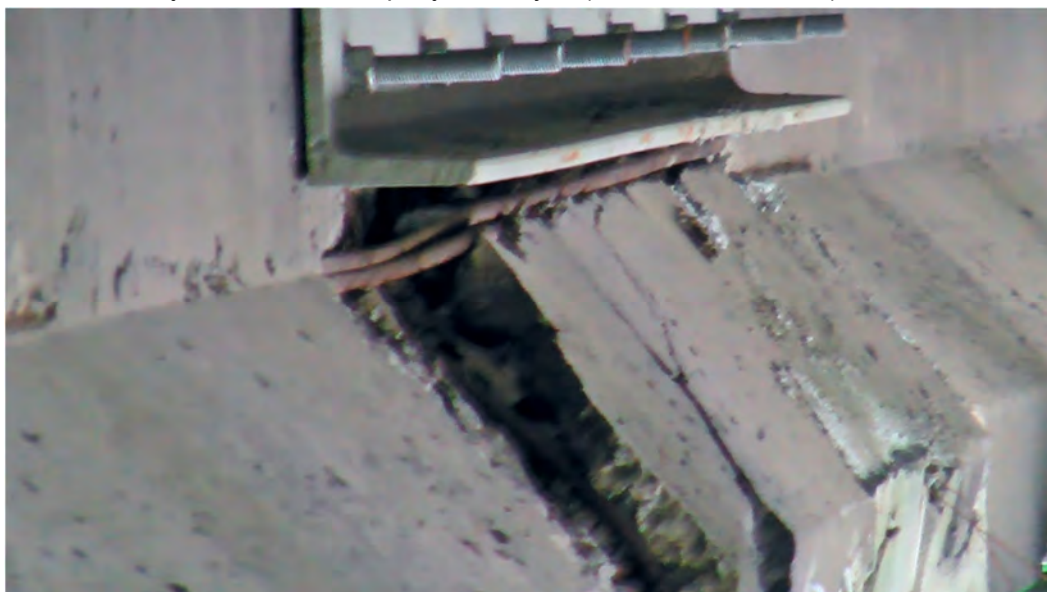
Fot.7.3 – Fragment pasa dolnego dźwigara poniżej miejsca usztywnienia nakładkami – widok 1

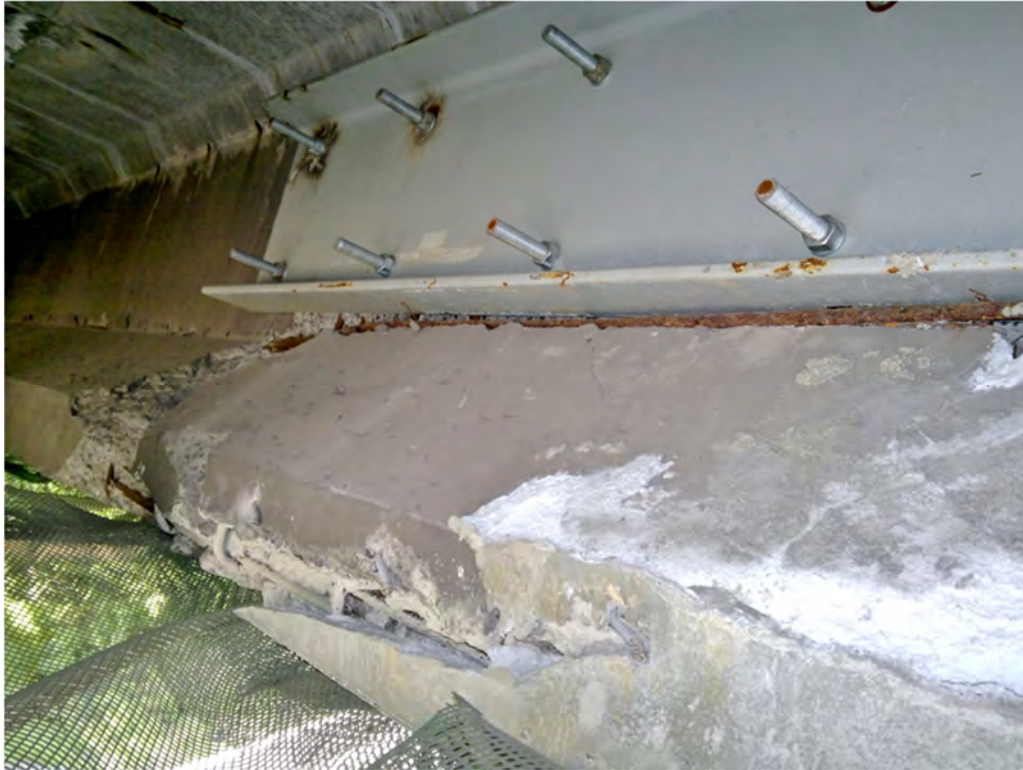
Fot.7.4 – Fragment pasa dolnego dźwigara poniżej miejsca usztywnienia nakładkami – widok 2

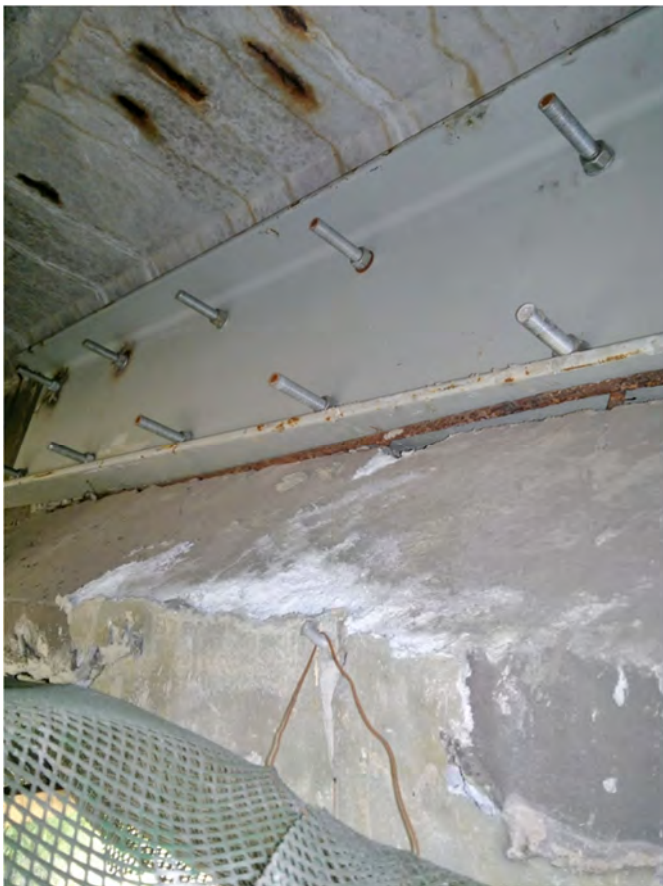
Fot.7.5 – Usztywnienie nakładkami w miejscu uszkodzenia i zastosowania nakładek – widok 3

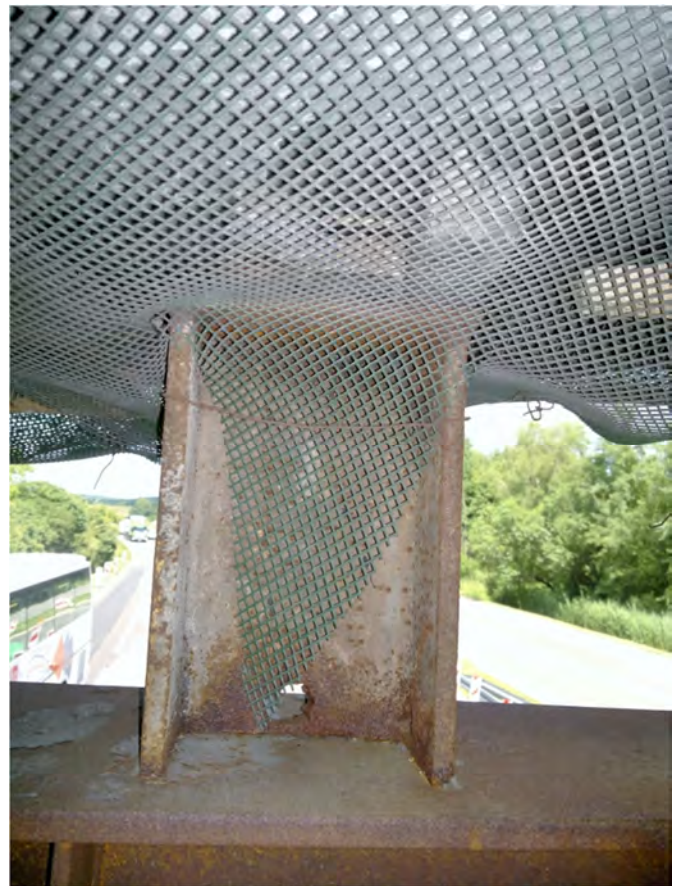
Fot.7.6 – Podparcie tymczasowe w miejscu uszkodzenia – stółek stalowy z podklinowaniem

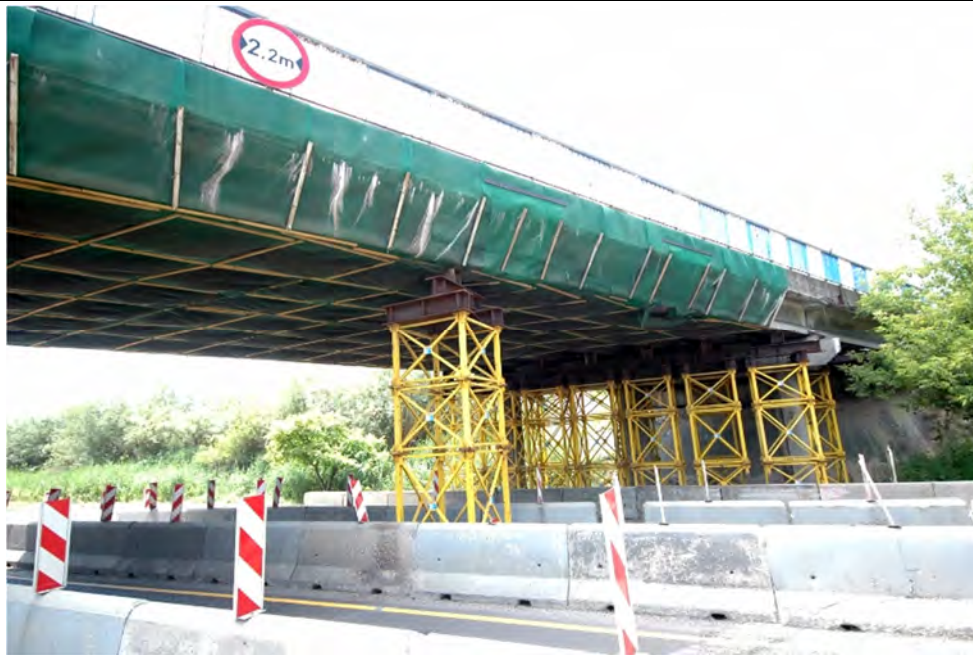
Fot.8.1 – Podparcie tymczasowe przęsła 2 w obrębie podpory 2 wraz z dodatkową podporą uszkodzonej belki skrajnej (podpora na jezdni w kierunku Cieszyna).

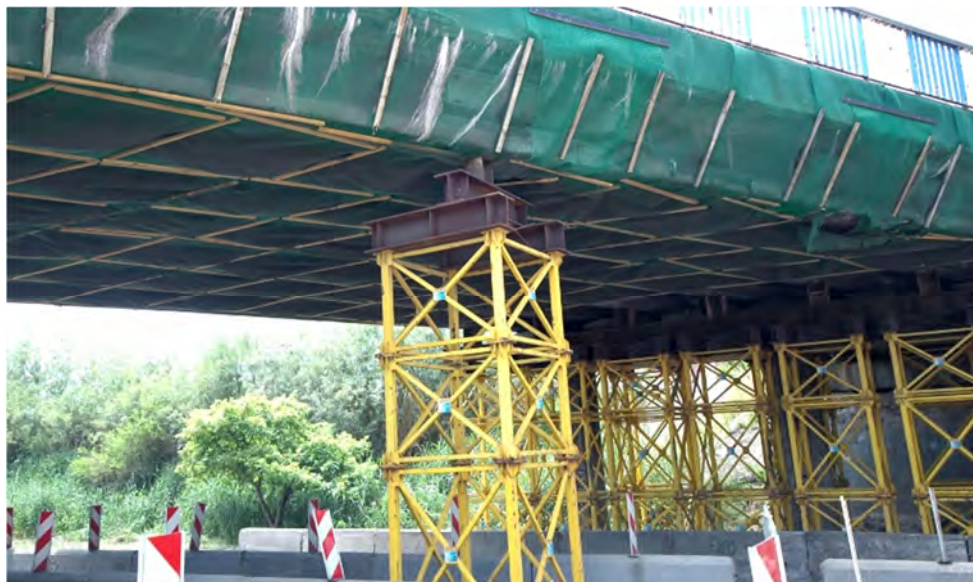
Fot.8.2 – Podparcie tymczasowe uszkodzonej belki skrajnej

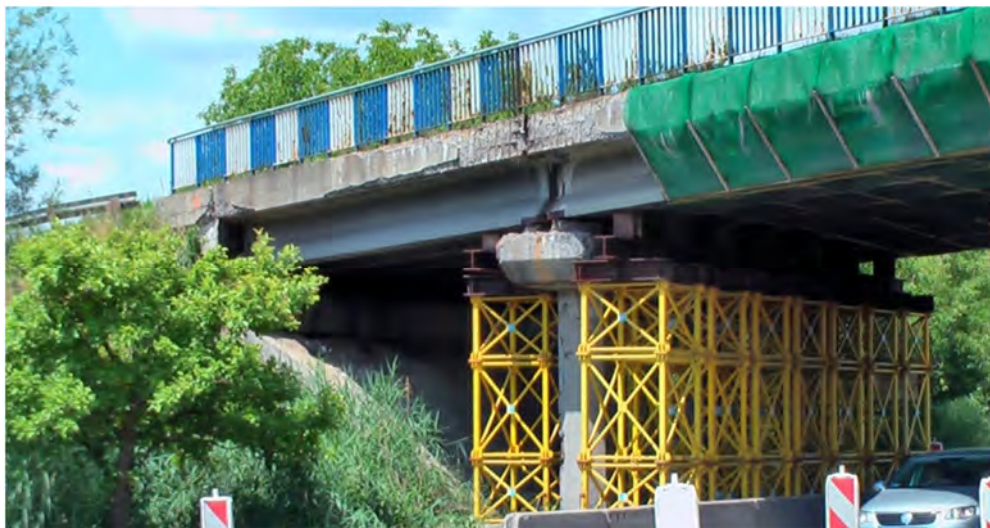
Fot.8.3 – Podparcie tymczasowe przęsła 1 i 2 w rejonie podpory 2 (widok od strony południowej)

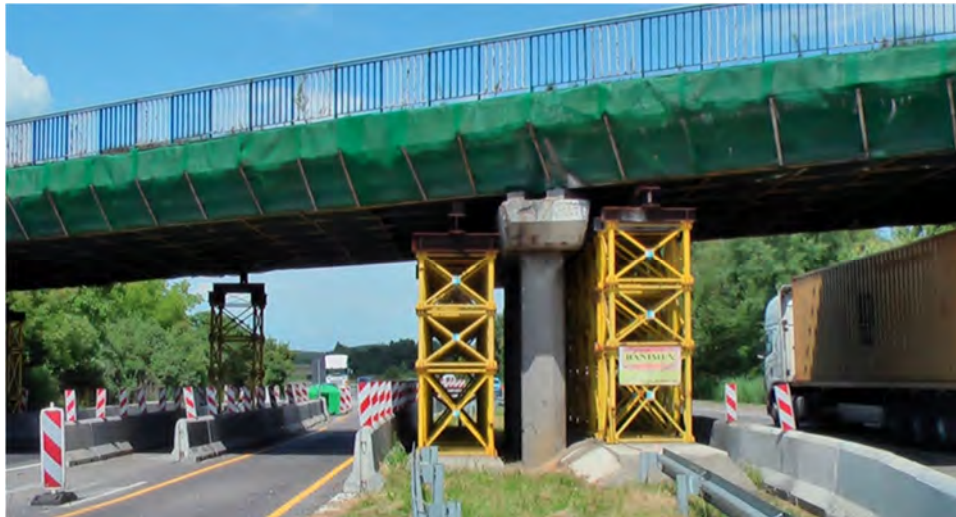
Fot.8.4 – Podparcie tymczasowe przęsła 2 i 3 w rejonie podpory 3 w pasie rozdziału jezdni (widok od strony południowej)

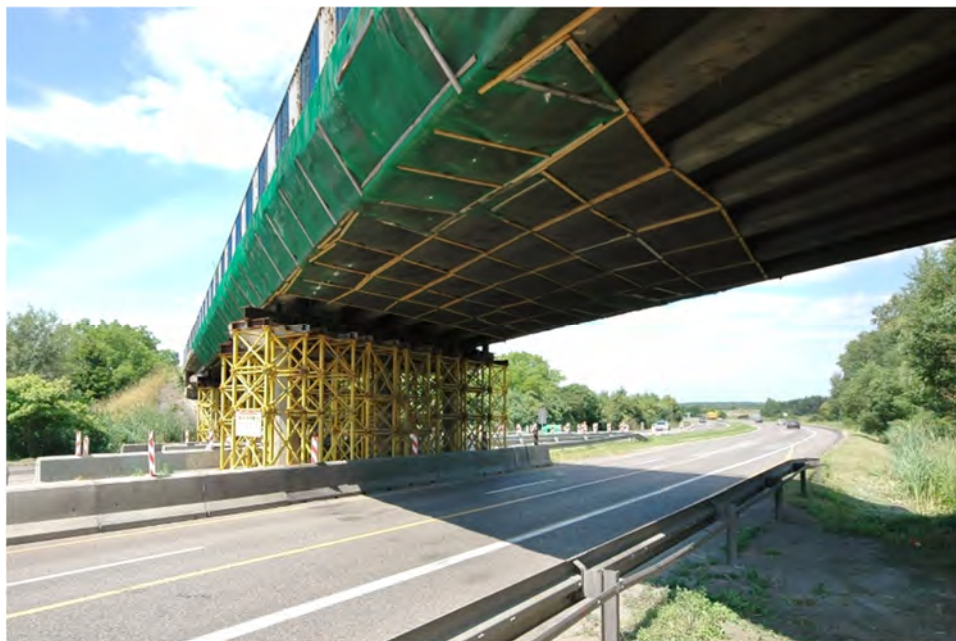
Fot.8.5 – Podparcie tymczasowe przęsła 2 i 3 w rejonie podpory 3 w pasie rozdziału jezdni (widok 1 od strony pobocza jezdni w kierunku Siewierza)

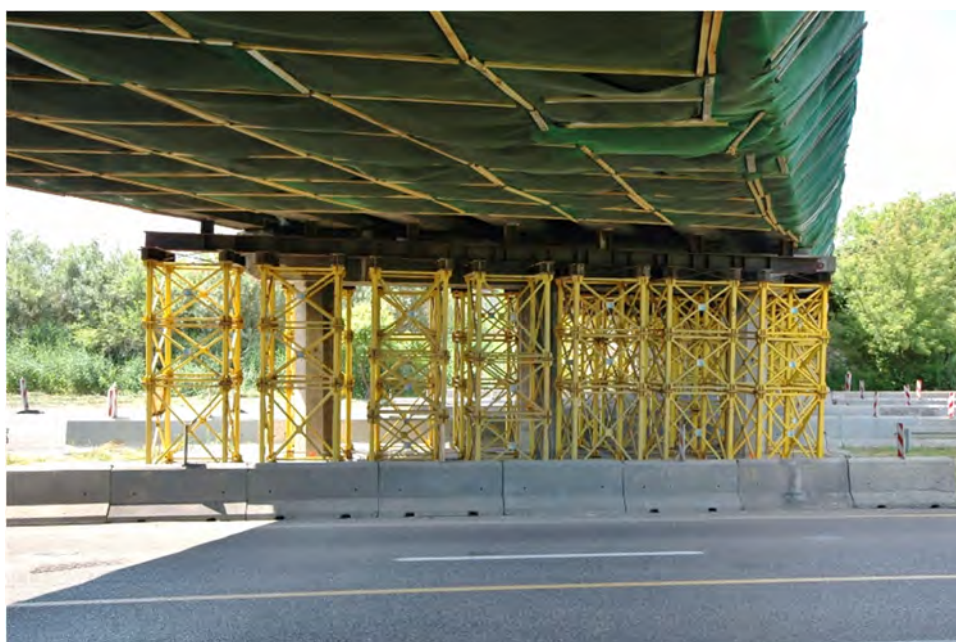
Fot.8.6 – Podparcie tymczasowe przęsła 2 i 3 w rejonie podpory 3 w pasie rozdziału jezdni (widok 2 od strony pobocza jezdni w kierunku Siewierza)

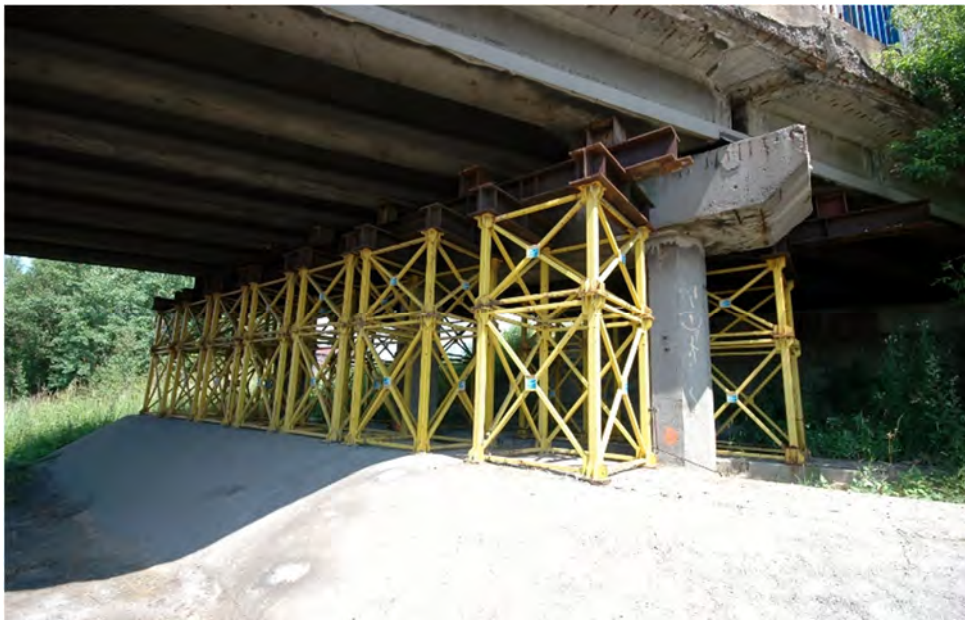
Fot.8.7 – Podparcie tymczasowe przęśła 3 i 4 w rejonie podpory 4 (widok 1 od strony południowej)

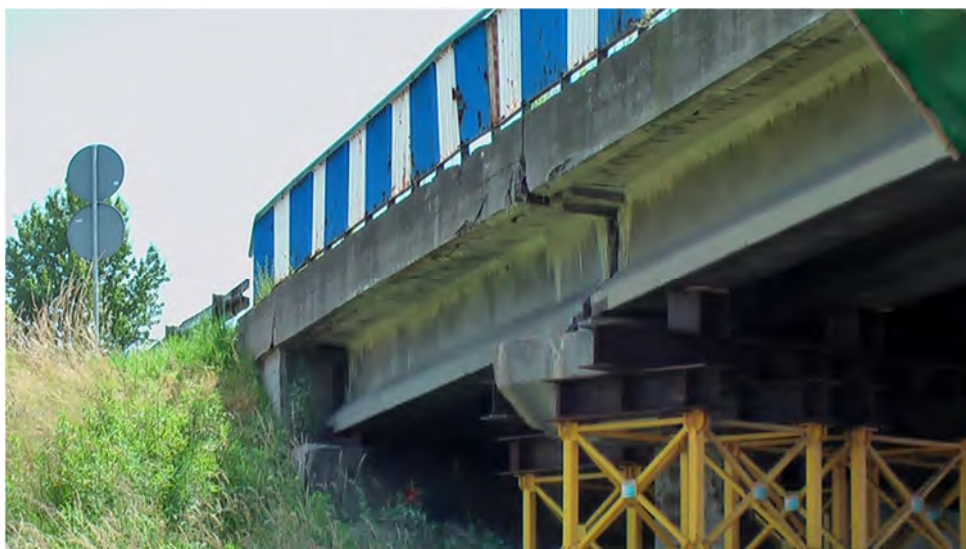
Fot.8.8 – Podparcie tymczasowe przęśła 3 i 4 w rejonie podpory 4 (widok 2 od strony północnej)

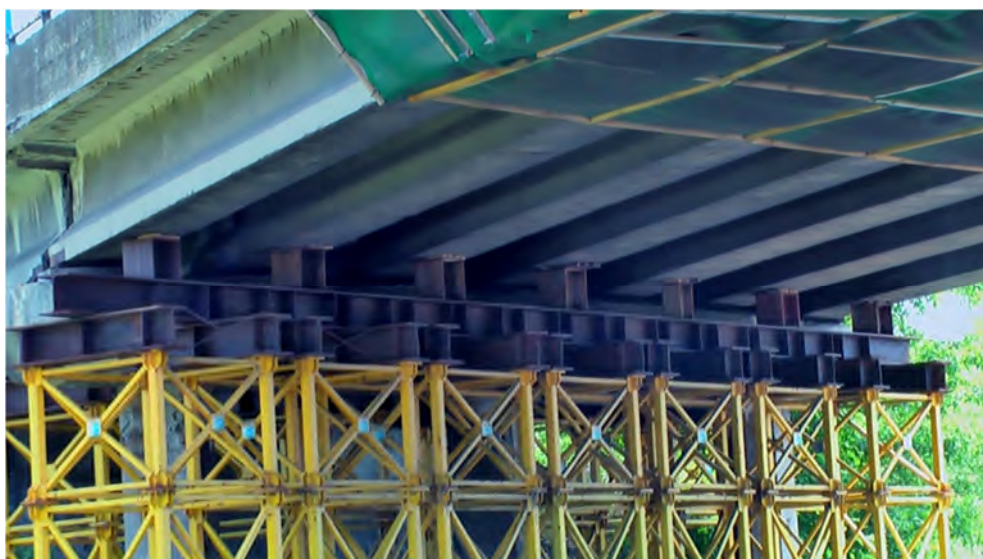
Fot.8.9 – Podparcie tymczasowe przęśła 3 i 4 w rejonie podpory 4 (widok od strony pasa rozdziału)

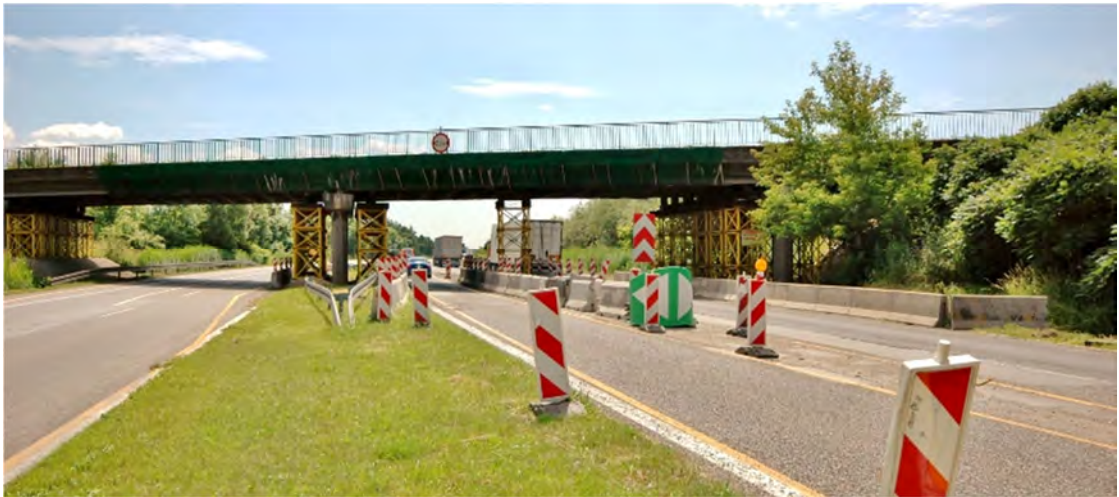
Fot.9.1 – Elementy zabezpieczenia ruchu i oznakowania tymczasowego na jezdni w kierunku Cieszyna (widok 1 w kierunku południowym z pasa rozdziału)

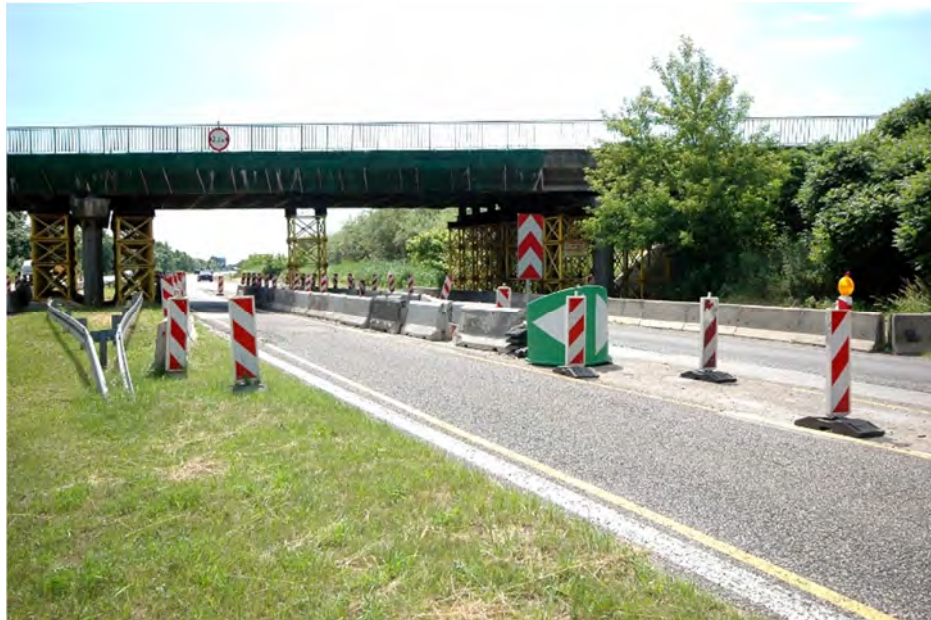
Fot.9.2 – Elementy zabezpieczenia ruchu i oznakowania tymczasowego na jezdni w kierunku Cieszyna (widok 2 w kierunku południowym z pasa rozdziału)

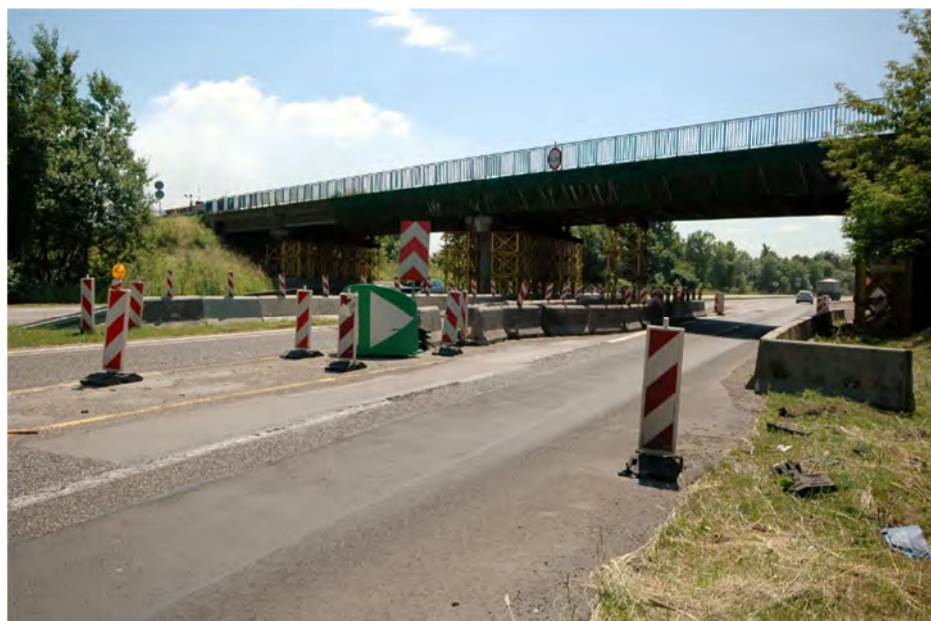
Fot.9.3 – Elementy zabezpieczenia ruchu i oznakowania tymczasowego na jezdni w kierunku Cieszyna (widok 1 w kierunku południowym z pobocza jezdni)

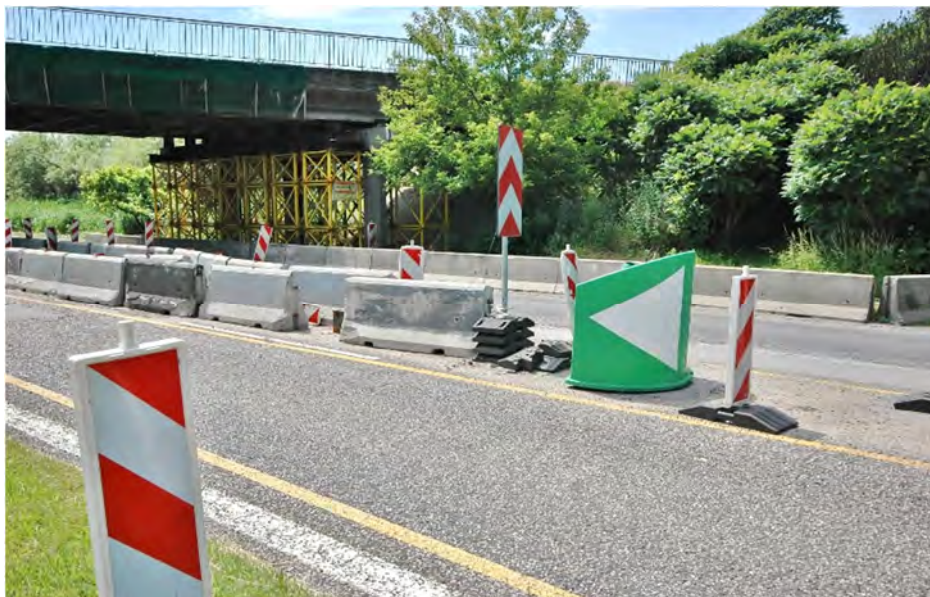
Fot.9.4 – Ośłona energochłonna na klinie rozdziału pasów ruchu wraz z barierami betonowymi i ogranicznikami skrajni – widok 1 od czoła.

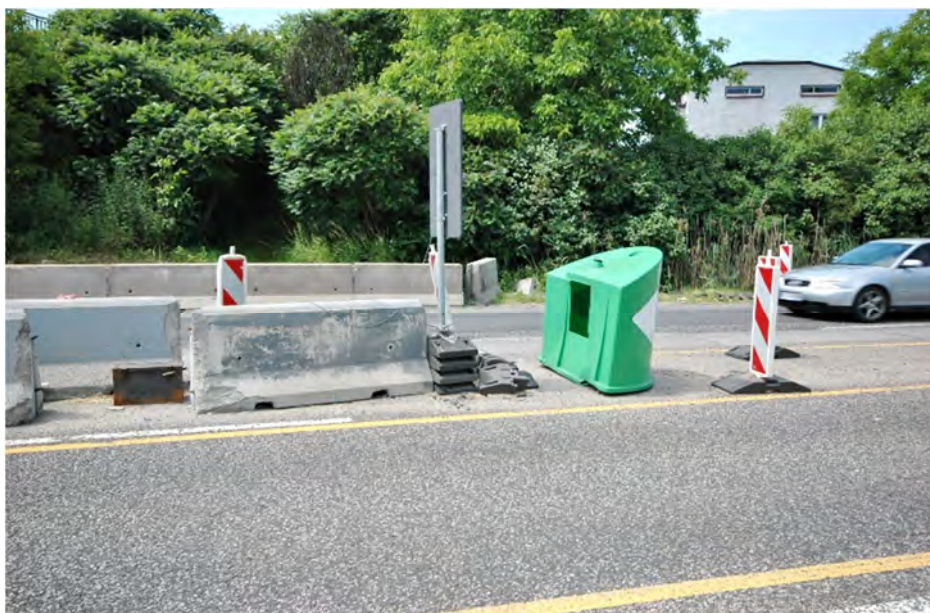
Fot.9.5 – Ośłona energochłonna na klinie rozdziału pasów ruchu wraz z barierami betonowymi i ogranicznikami skrajni – widok 2 z boku.
