**EKSPERTYZA STANU TECHNICZNEGO WIADUKTU DROGOWEGO
W CIĄGU UL. UJEJSKIEJ NAD DROGĄ KRAJOWĄ NR 1
W DĄBROWIE GÓRNICZEJ.**

**Gmina Dąbrowa Górnicza
ul. Graniczna 21
41-300 Dąbrowa Górnicza**

**mgr inż. Grzegorz Łaba
upr. bud. SLK/1232/PWOM/06**

Bielsko – Biała, lipiec 2015 r.

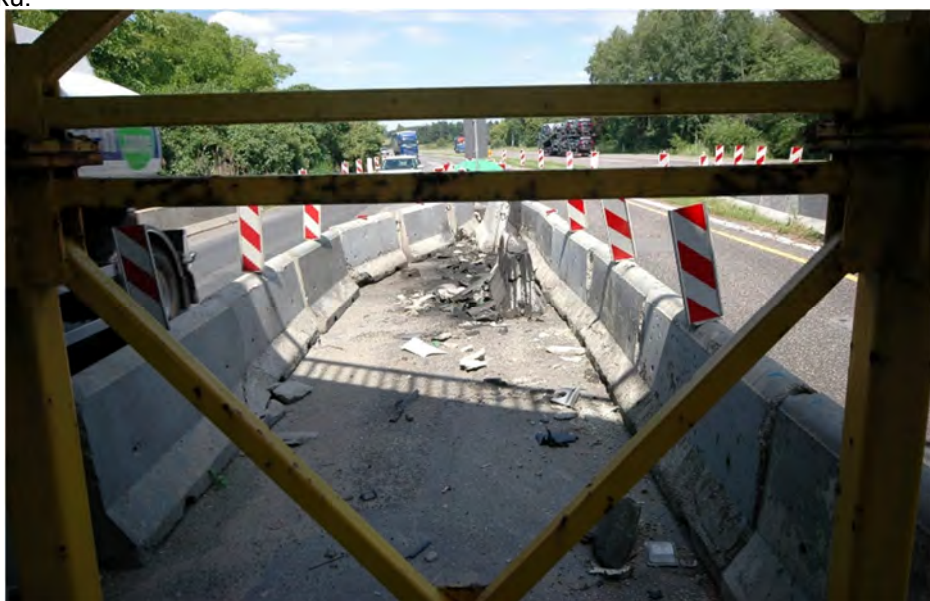
Fot.9.6 – Widok na klin rozdziału pasów ruchu od strony podpory tymczasowej podpierającej uszkodzoną belkę – podpora na jezdni w kier. Cieszyńska.

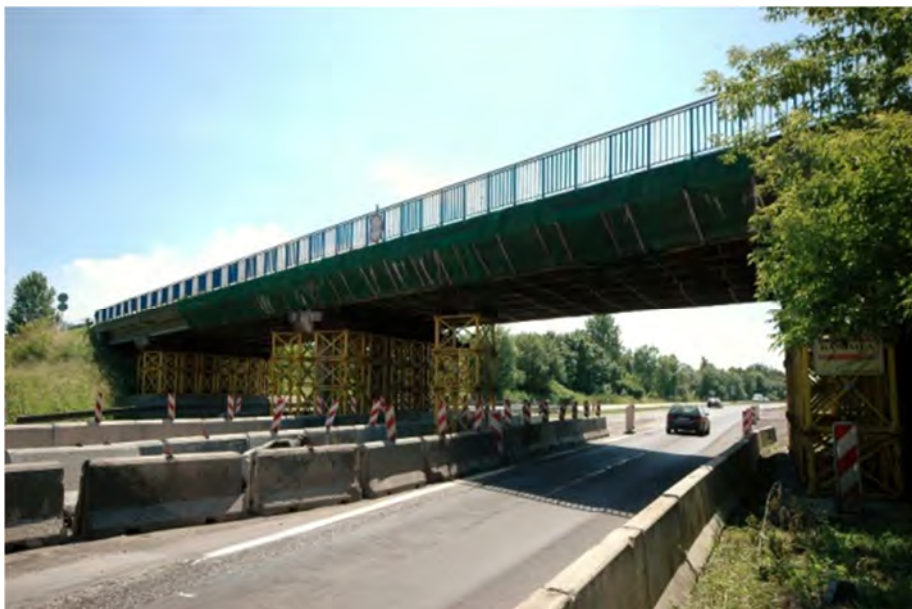
Fot.9.7 – Układ barier betonowych w klinie rozdziału pasów ruchu widok 1 w kier. południowym z pobocza jezdni.

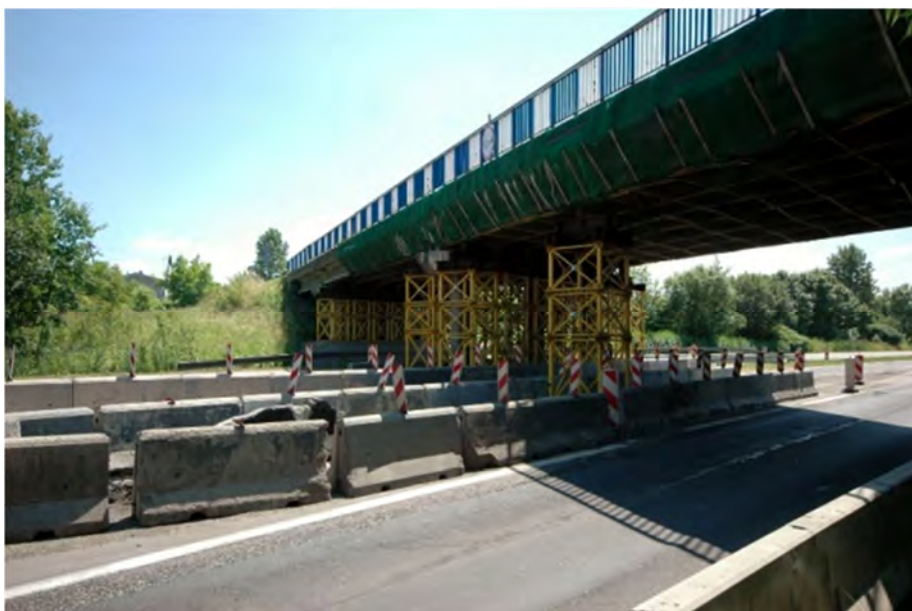
Fot.9.8 – Układ barier betonowych w klinie rozdziału pasów ruchu widok 2 w kier. podpór 3 i 4 z pobocza jezdni.
